AP-282-2026
AGF

FICHA DE SOLICITUD DE APEO Nº AP 282-26

Obras del Proyecto de Construcción “Carril bus segregado Santa Justa – Plaza del Duque”.

INFORME DE VALORACIÓN DE ESTADO DE ARBOLADO VIARIO Y ESTUDIO DE VIABILIDAD DE TRASPLANTE

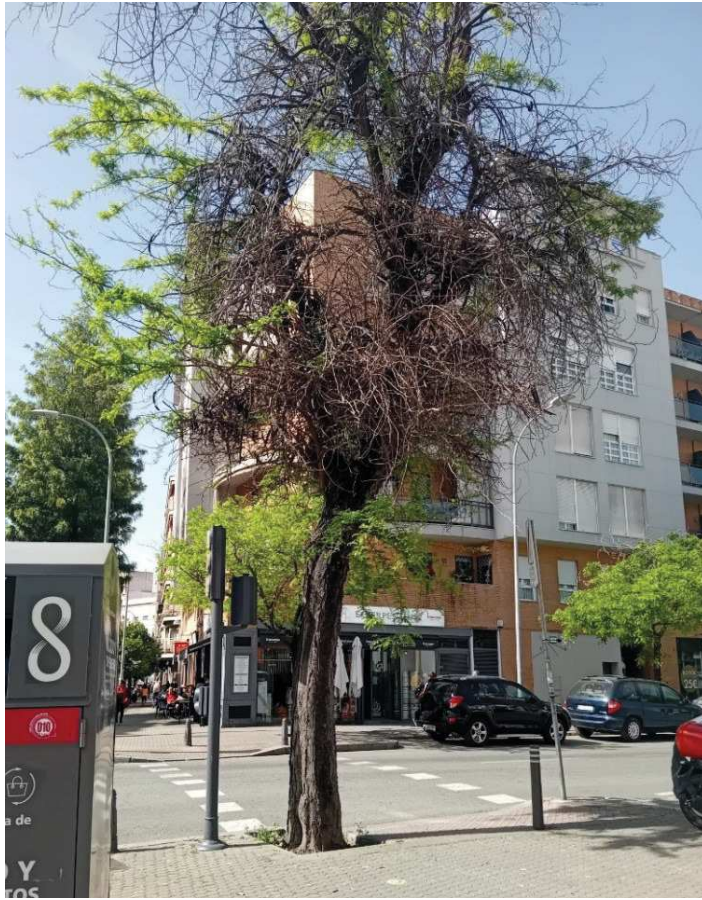
Ejemplar adulto con vitalidad media. Se observan muchas ramillas secas del interior de la copa.

Foto actual

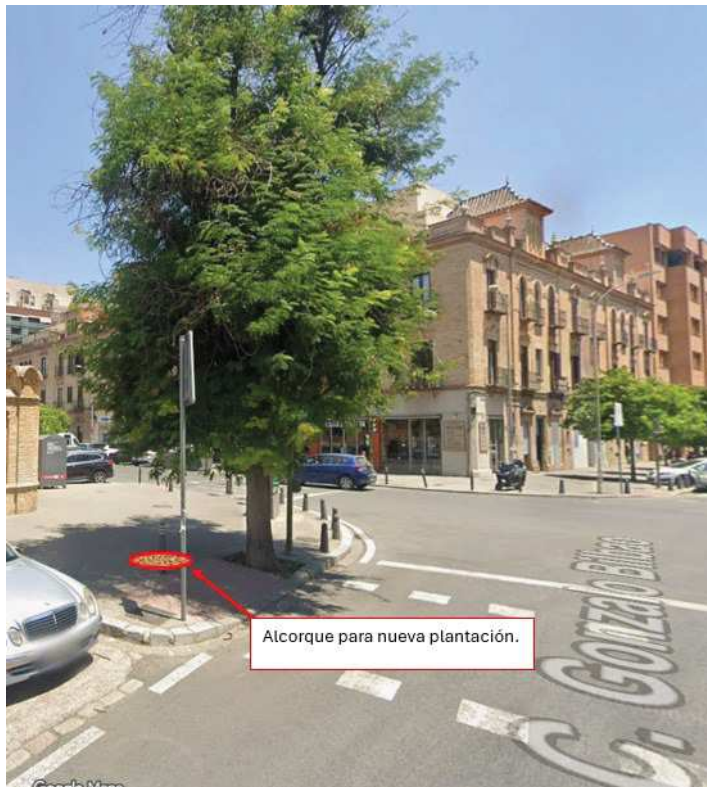
Alcorque para nueva plantación.

Ubicación de ejemplar y nuevo alcorque

El apeo del ejemplar será compensado mediante la ejecución de un nuevo alcorque en la alineación de arbolado proyectada y la plantación de un nuevo ejemplar, conforme a lo previsto en el proyecto y en coordinación con los servicios municipales competentes. El proyecto también contempla la plantación de nuevos árboles en zonas próximas como la Avenida José Laguillo.

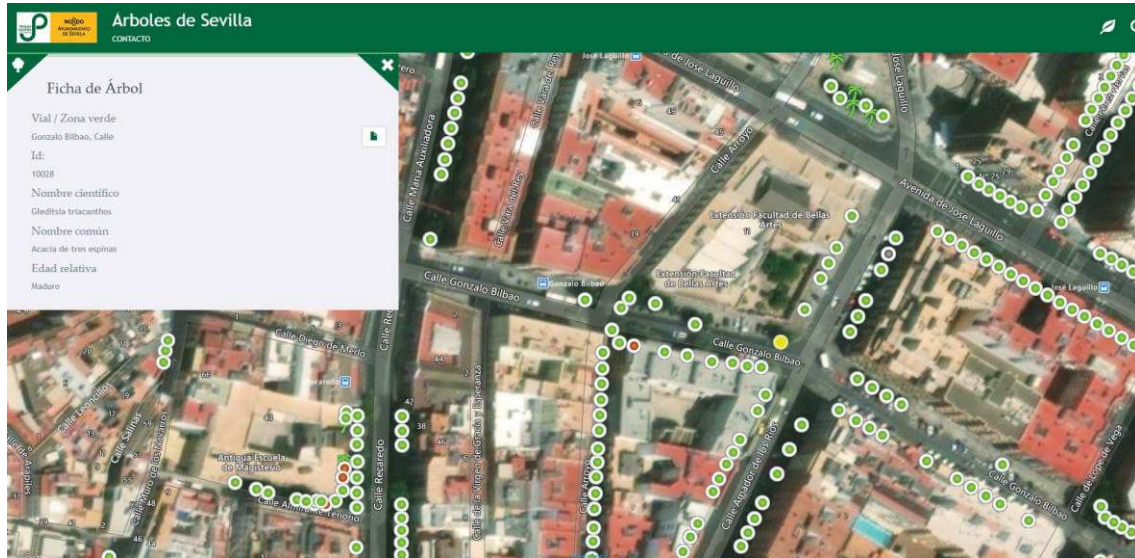
Localización del ejemplar en color amarillo

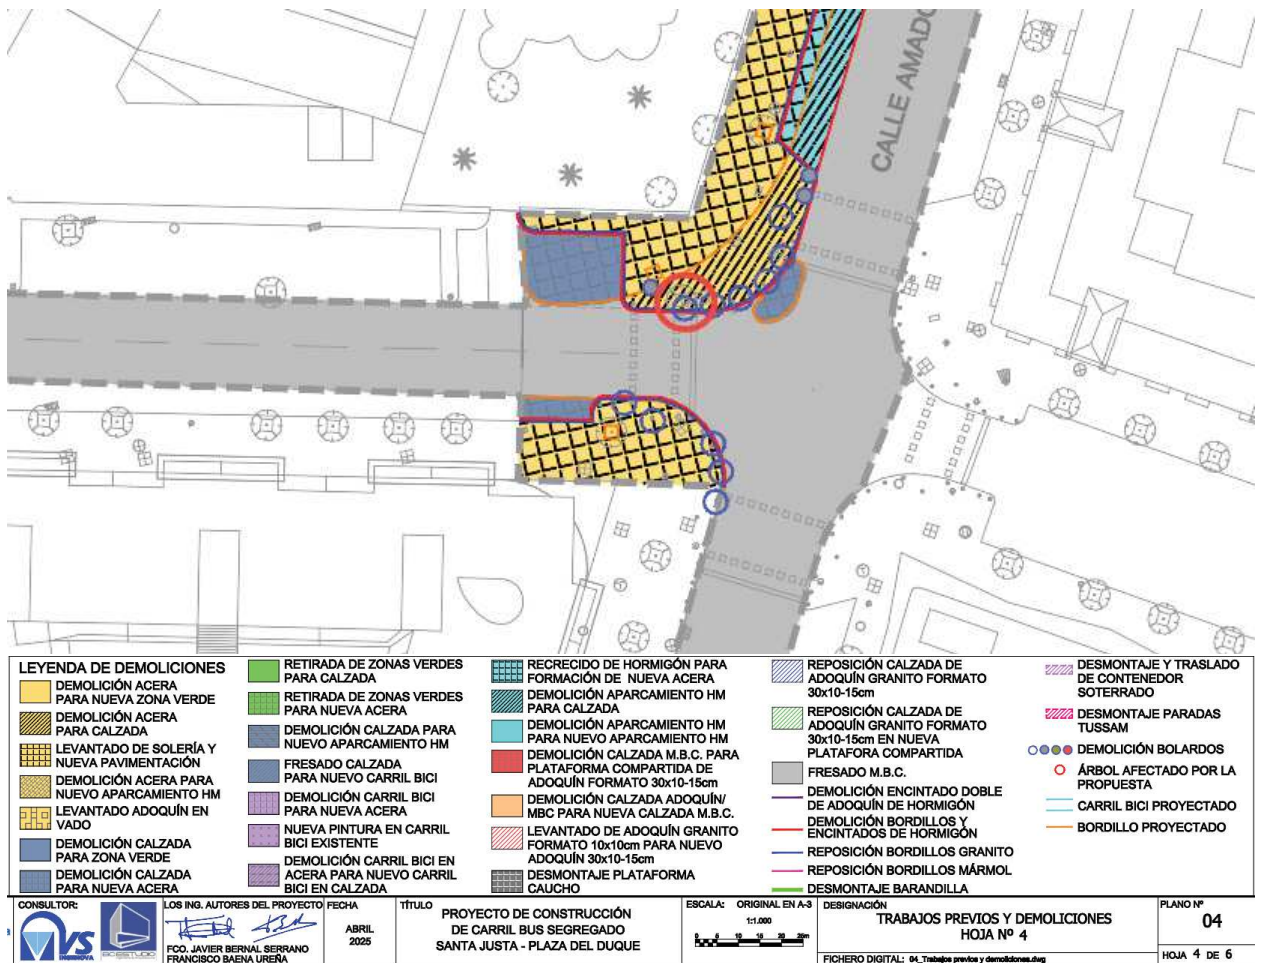
Durante la ejecución de las obras se ha constatado la presencia de dicho ejemplar, cuya posición queda fuera del nuevo acerado proyectado, quedando el árbol situado dentro de la zona de calzada definida en el nuevo trazado.

La configuración geométrica de la intersección proyectada (ampliación de calzada en curva para permitir el giro del BTR de 18m de longitud), así como la definición del viario y acerado, hacen que la posición actual del ejemplar resulte incompatible con la solución prevista, generando una interferencia directa e insalvable con el trazado de la calzada.

Solape de la ubicación del árbol con el trazado proyectado

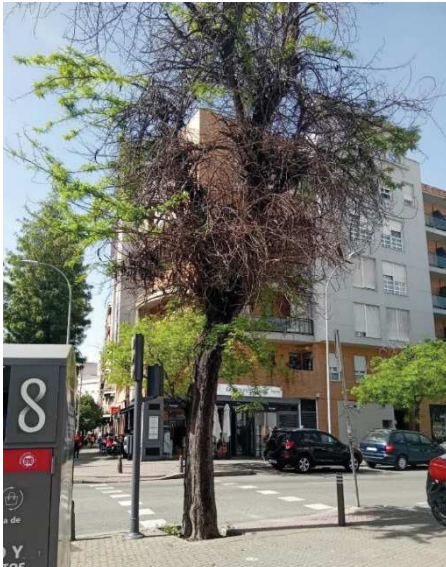
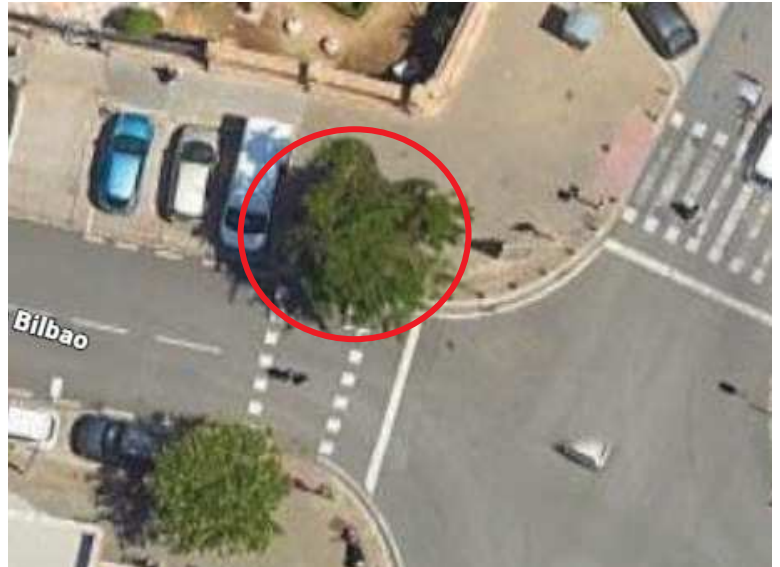
Estado del ejemplar: Ejemplar maduro con vitalidad media, sin inclinación y en buen estado. No se aprecian daños importantes aunque sí algunas ramas secas.

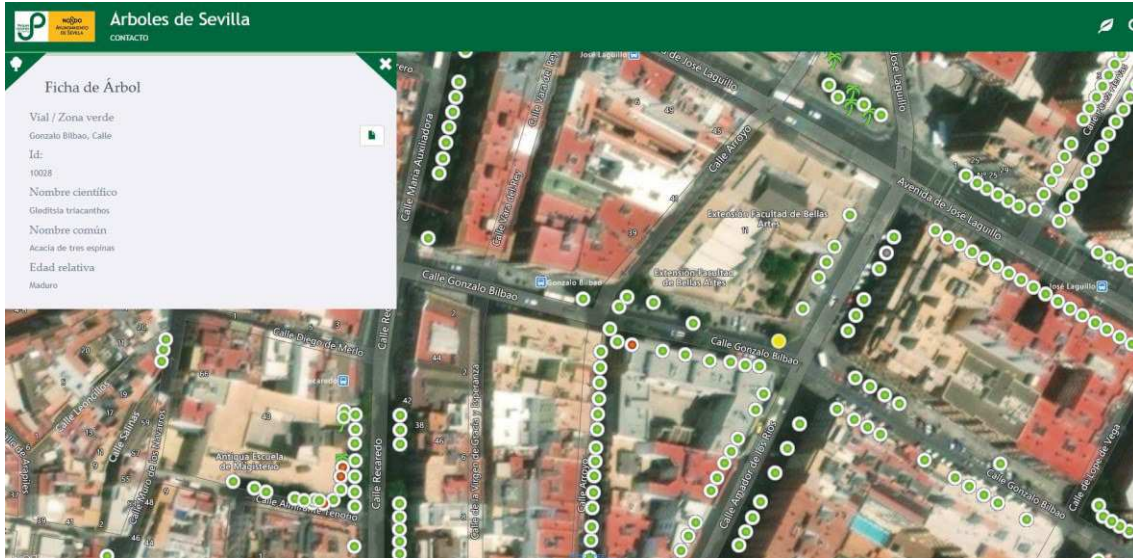
Localización del ejemplar en color amarillo

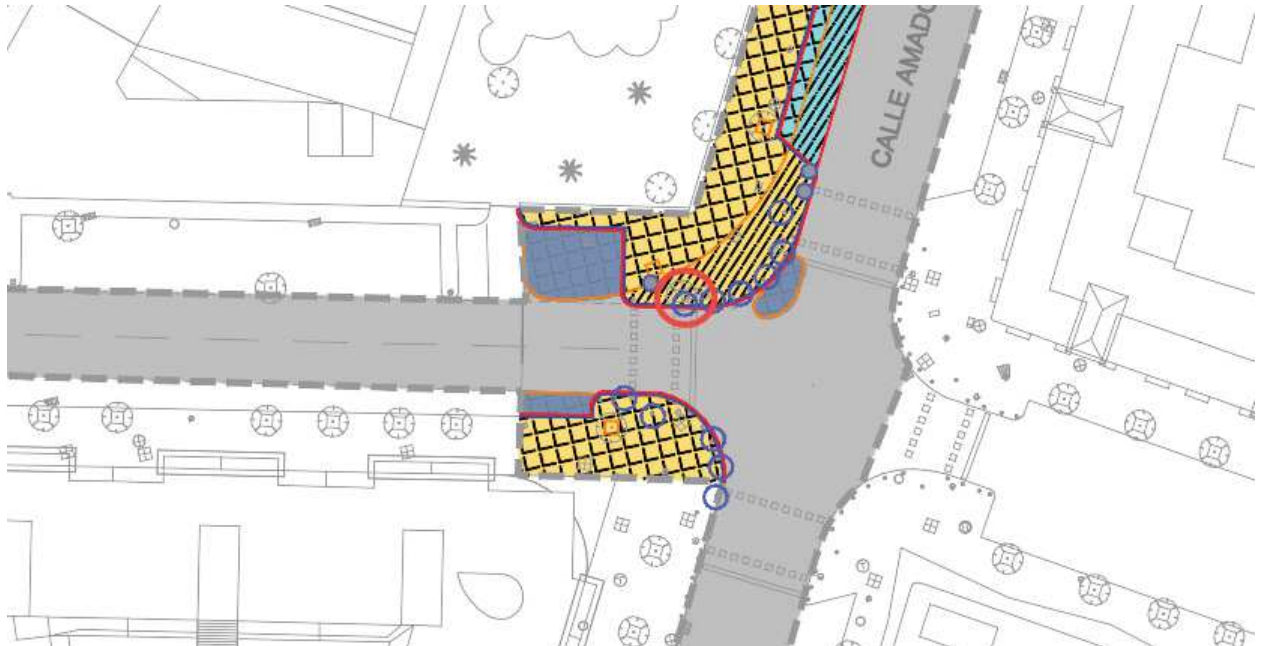
Se informa que un ejemplar de *Gleditsia triacanthos* situado en la Calle Gonzalo Bilbao con ID 10028 resulta incompatible con las obras a ejecutar en dicha calle. Durante la ejecución de los trabajos se ha constatado la presencia de dicho ejemplar, cuya posición queda fuera del nuevo acerado proyectado, quedando el árbol situado dentro de la zona de calzada definida en el nuevo trazado.

Solape de la ubicación del árbol con el trazado proyectado
