Expediente: 153/2026

ÚNICO.- Autorizar el apeo de **un ejemplar de *Citrus aurantium* con ID nº 5, situado en la Calle José León 5, en el Distrito Triana (AP-1379-2025).**

SOLICITUD DE APEO DE ÁRBOL VIARIO (AP-1379-2025) PARTE 1ª
MOTIVO: GESTIÓN.

SOLICITUD DE APEO DE ÁRBOL VIARIO (AP-1379-2025) PARTE 2ª
MOTIVO: GESTIÓN.

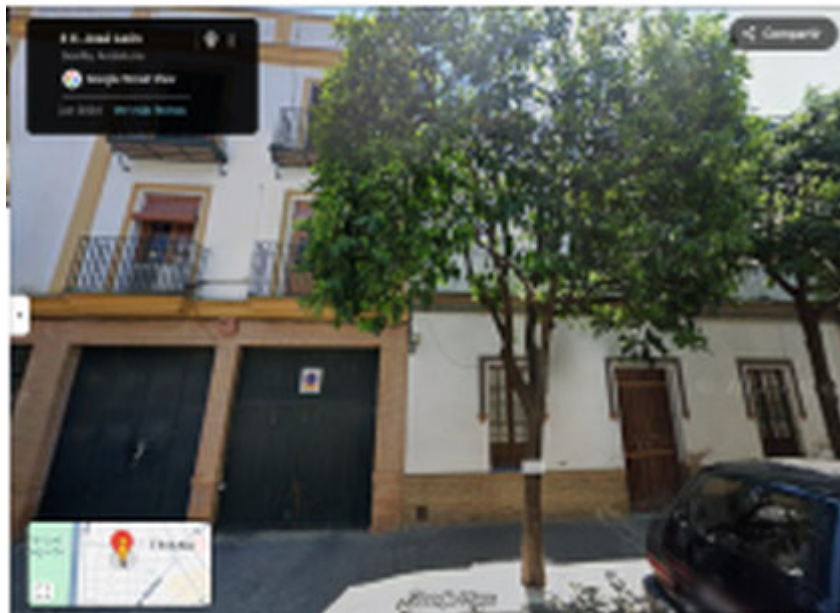
12. FOTOGRAFIAS:

1. **FECHA:** 12 de Noviembre de 2025.
2. **SITUACIÓN:** Calle José León 5
3. **Distrito:** Triana
4. **ESPECIE:** *Citrus aurantium*.
5. **ID:** 5
6. **P.C. (cm):** 77
7. **ALTURA (m):** 7
8. **ALCORQUE (m):** 1.20 X 0.80 m
9. **LATITUD DE ACERADO (m)** Alcorque con pavimento drenante en acerado .
10. **ESTADO GENERAL:**
 - Ejemplar con buena fisiología por lo general.
 - Sin daños aparentes y buen estado sanitario

- Parterre limitado para un correcto desarrollo del ejemplar a nivel radicular.
- Interferencias con obras
- Interferencias a nivel radicular con distintos servicios.
- Poca probabilidad de éxito en un hipotético trasplante
- Los costes de un hipotético trasplante serían muy superiores, al valor del ejemplar.

Nos solicitan la tala del ejemplar al encontrarse situado donde se va a construir una vivienda entre medianeras y facilitar el acceso a garaje de nueva obra. Tras valorar un supuesto trasplante, este se ha desestimado por tratarse de un ejemplar maduro que forma parte de arbolado viario y su sistema radicular se ha desarrollado en un espacio reducido por lo que se encuentra con interferencias, de distintos servicios como alumbrado y tuberías de abastecimiento de agua. Por ello un supuesto trasplante pone en riesgo dichos servicios. El éxito de dicha actuación tiene poca probabilidad, dada la deficiencia que presenta en su sistema radicular y la dificultad que supone extraerlo sin causar daños.
