SOLICITUD DE APEO DE ARBOLADO (AP-373-26) PARTE 1ª

AP-373-26

UBICACIÓN: CALLE VIA TIBURTINA

MOTIVO DEL APEO: DAÑOS EN ACERADO

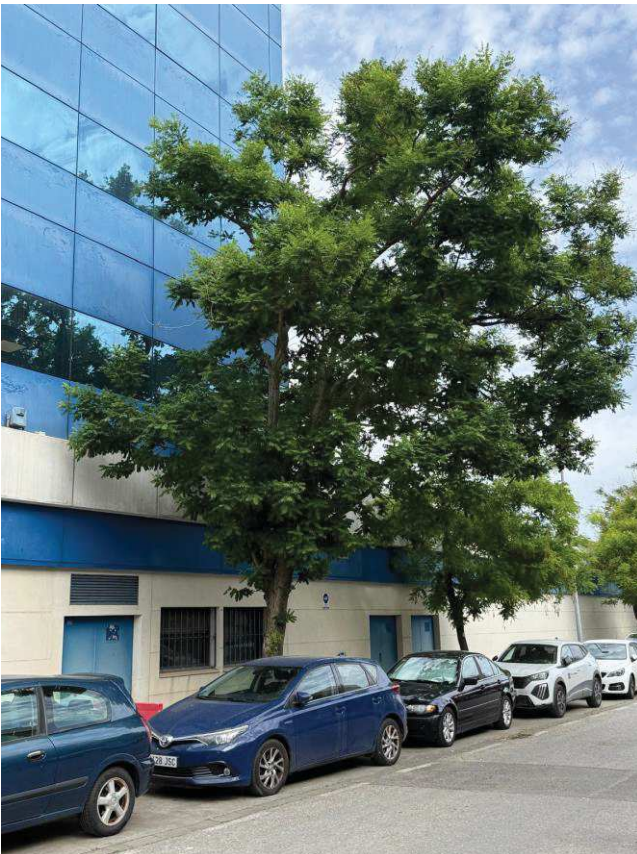
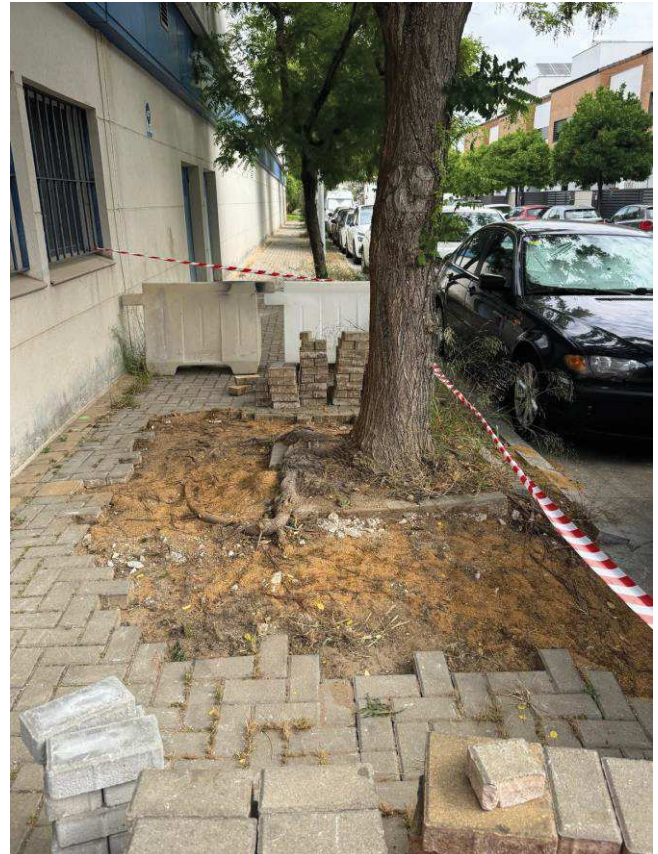
12. FOTOGRAFÍAS:

Se trata de un ejemplar situado en alcorque individual, que está generando afecciones considerables en el acerado, con el consiguiente riesgo para el tránsito peatonal, especialmente por caídas y posibles accidentes.

Visión general del árbol:

Puesto que la ejecución de las obras de reparación del acerado no es compatible con la posición del ejemplar, y siendo conocedores que no existe alguna otra alternativa viable, así como considerando la necesidad de realizar cortes significativos en el sistema radicular, que comprometen la estabilidad del ejemplar, hacen inviable su conservación en pie y su trasplante.
