FICHA DE SOLICITUD DE APEO DE ARBOLADO VIARIO (AP-190-16) PARTE 1ª

Código: AP-190-16
UBICACIÓN: Avenida de la Cruz del Campo
Nº ID: 2367
Árbol: Ulmus sp.

FICHA DE APEO DE ARBOLADO VIARIO (AP-190-16) PARTE 2ª

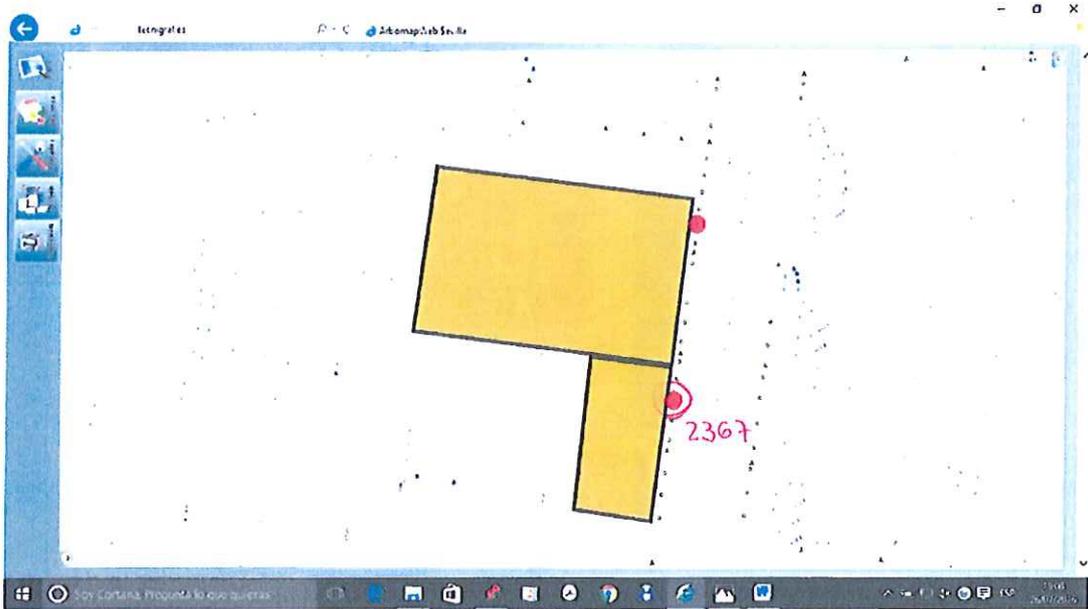
Árbol: ULMUS SP. Nº ID 2367

5. **LATITUD DE ACERADO:** 4 m
6. **LESIONES GRAVES:** Tronco y copa.
7. **ESTADO GENERAL:** Riesgo de caída.
8. **OBSERVACIONES:** El ejemplar se ve muy afectado a nivel de tanto de tronco como de parte aérea. En la parte aérea presenta descompensación por podas antiguas mal ejecutadas o por saneamiento provocado por la caída de ramas grandes. También presenta podredumbre en la cruz que hace peligrar las ramas que sobre ésta parte del árbol sale. Si a todo esto le sumamos un gran ataque de galeruca, debilita al árbol y lo hace más vulnerable. En cuanto al tronco se aprecia diferentes huecos con crecimiento de madera para intentar cicatrizar que dejan al árbol con el duramen al aire debilitándolo aún más. Estos daños se aprecia tanto en la parte baja del tronco como en la parte de la cruz. Teniendo en cuenta el número de dianas, con el centro educativo en su lugar de acción, hacen que sea inmediato el eliminar el ejemplar.

"ÚNICO.- Autorizar el apeo de un ejemplar de Olmo (*Ulmus sp*) con id nº 2367, situado en la avenida de la Cruz del Campo (AP-190-2016). **LESIONES GRAVES:** Tronco y copa. **ESTADO GENERAL:** Riesgo de caída. **OBSERVACIONES:** El ejemplar se ve muy afectado a nivel tanto de tronco como de parte aérea. En la parte aérea presenta descompensación por podas antiguas mal ejecutadas o por saneamiento provocado por la caída de ramas grandes. También presenta podredumbre en la cruz que hace peligrar las ramas que sobre esta parte del árbol sale. Si a todo esto le sumamos un gran ataque de galeruca, debilita el árbol y lo hace más vulnerable. En cuanto al tronco se aprecian diferentes huecos con crecimiento de madera para intentar cicatrizar que dejan al árbol con el duramen al aire debilitándolo aún más. Estos daños se aprecian tanto en la parte baja del tronco como en la parte de la cruz. Teniendo en cuenta el número de dianas, con el centro educativo en su lugar de acción, hacen que sea inmediato el eliminar el ejemplar".
