FICHA DE SOLICITUD DE APEO DE ARBOLADO VIARIO (AP-191-16) PARTE 1ª

Código: AP-191-16
UBICACIÓN: Avenida de la Cruz del Campo
Nº ID: 2375
Árbol: Ulmus sp.

FICHA DE APEO DE ARBOLADO VIARIO (AP-191-16) PARTE 2ª

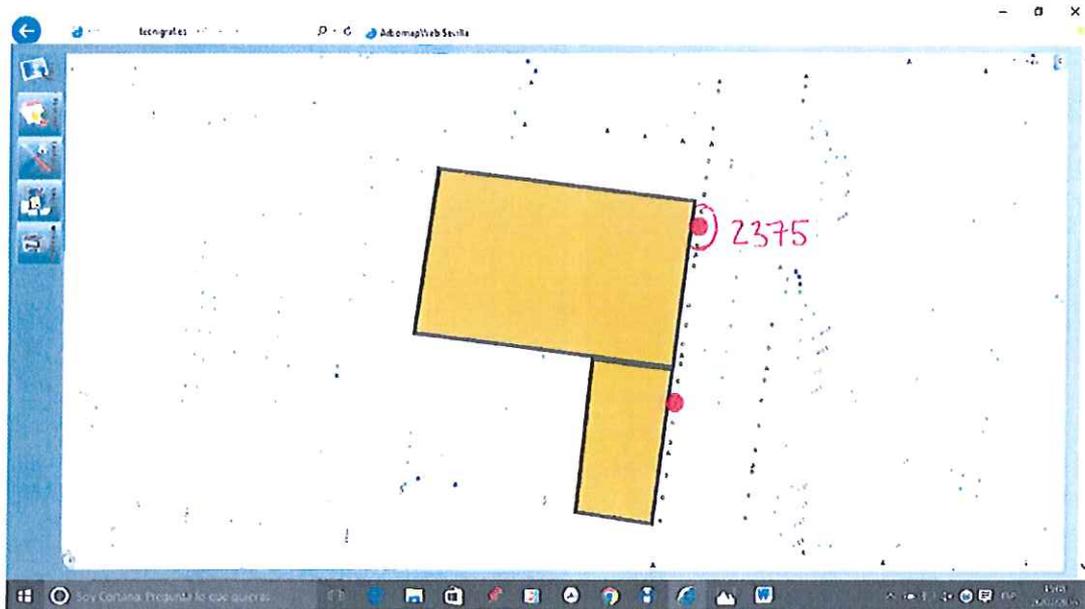
LOCALIZACIÓN :

5. **LATITUD DE ACERADO:** 4 m
6. **LESIONES GRAVES:** Tronco, copa y raíces.
7. **ESTADO GENERAL:** Riesgo de caída.
8. **OBSERVACIONES:** Este ejemplar de olmo se encuentra afectado a nivel de tanto de tronco como de parte aérea y posibles cortes de raíces al ejecutar la obra del carril bici. En la parte aérea presenta descompensación en ramas importantes, histórico de caídas de ramas grandes. También presenta podredumbre en la cruz que hace peligrar las ramas que sobre ésta parte del árbol sale. También afectado por ataque de galeruca que debilita al árbol y lo hace más vulnerable. En cuanto al tronco se aprecia diferentes huecos con crecimiento de madera para intentar cicatrizar que dejan al árbol con el duramen al aire debilitándolo aún más. Estos daños se aprecia tanto en la parte baja del tronco como en la parte de la cruz. Dado a proximidad del carril bici, transitado por bastante gente que va al centro educativo cercano, propongo el apeo del mismo.

Dado que no es recuperable este ejemplar y podría poner en un futuro en riesgo la seguridad de los usuarios de esta vía pública, se solicita, en cumplimiento del acuerdo SEGUNDO del pleno de fecha 15 de diciembre de 2005, la autorización pertinente para proceder a su apeo.
