FICHA DE SOLICITUD DE APEO DE ARBOLADO VIARIO (AP-193-16) PARTE 1ª

Código: AP-193-16
UBICACIÓN: Calle Diego Girón
Nº ID: 570
Árbol: Ulmus sp.

FICHA DE APEO DE ARBOLADO VIARIO (AP-193-16) PARTE 2ª

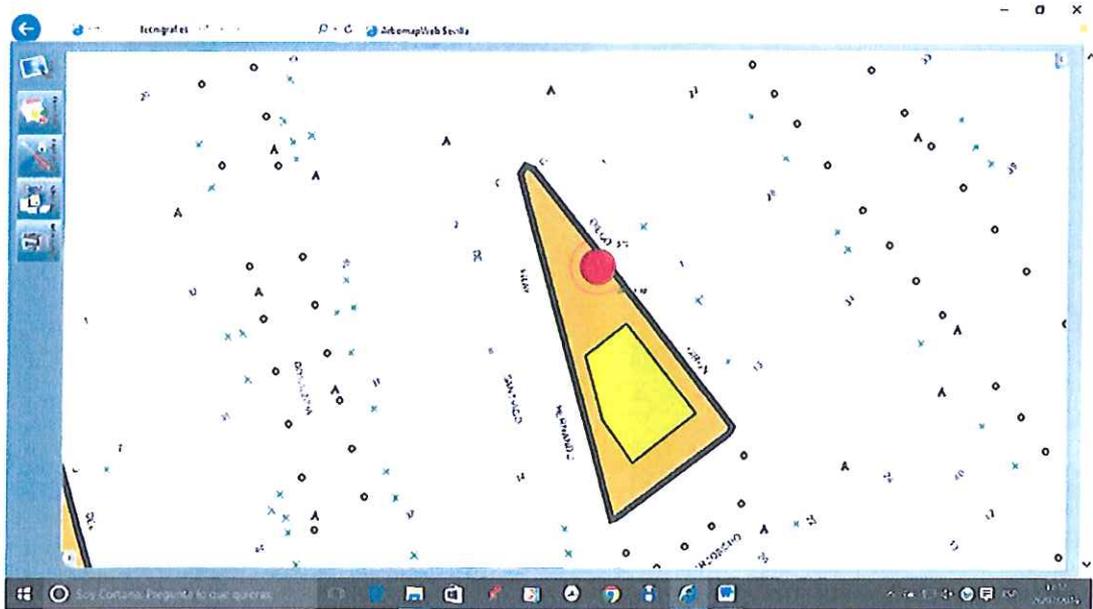
Árbol: ULMUS SP. Nº ID 570

5. **LATITUD DE ACERADO:** 1.5 m
6. **LESIONES GRAVES:** Tronco, copa y raíces.
7. **ESTADO GENERAL:** Riesgo de caída.
8. **OBSERVACIONES:** Olmo afectado a nivel de tronco, parte aérea que se encuentra mucho más dañada que el tronco y posibles cortes de raíces al ejecutar la obra del acerado. En la parte aérea presenta descompensación en ramas importantes, histórico de caídas de ramas grandes. También presenta podredumbre en la cruz que hace peligrar las ramas que sobre ésta parte del árbol sale. También afectado por ataque de galeruca que debilita al árbol y lo hace más vulnerable. En cuanto al tronco se aprecia diferentes huecos con crecimiento de madera para intentar cicatrizar que dejan al árbol con el duramen al aire debilitándolo aún más. La zona de influencia sobre todo es el carril bici y el acerado pudiendo provocar su caída de ramas daños irreparables a los transeúntes que caminan, se propone el apeo del mismo.
