FICHA DE SOLICITUD APEO DE ARBOLADO VIARIO (AP 376-16) PARTE 2ª

2. SITUACIÓN: Calle San Juan Bosco Distrito: San Pablo-Santa Justa ID: 10.654

3. ESPECIE: *Robinia pseudoacacia*.

Formulario de Evaluación Básica de Riesgo de Arbolado

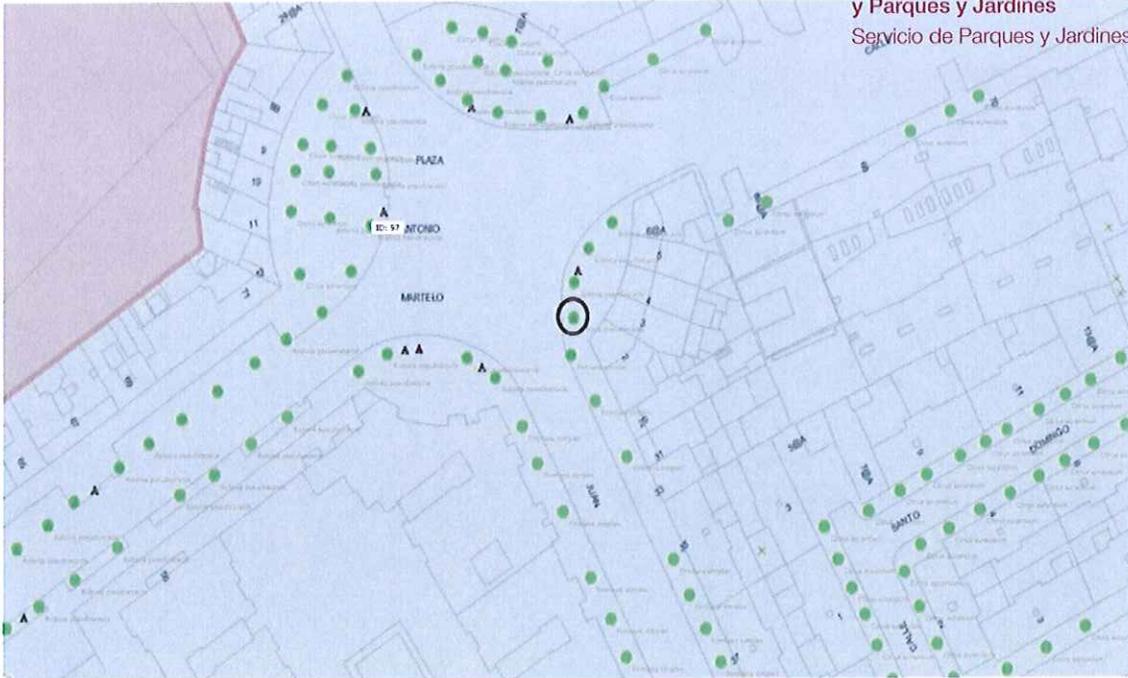
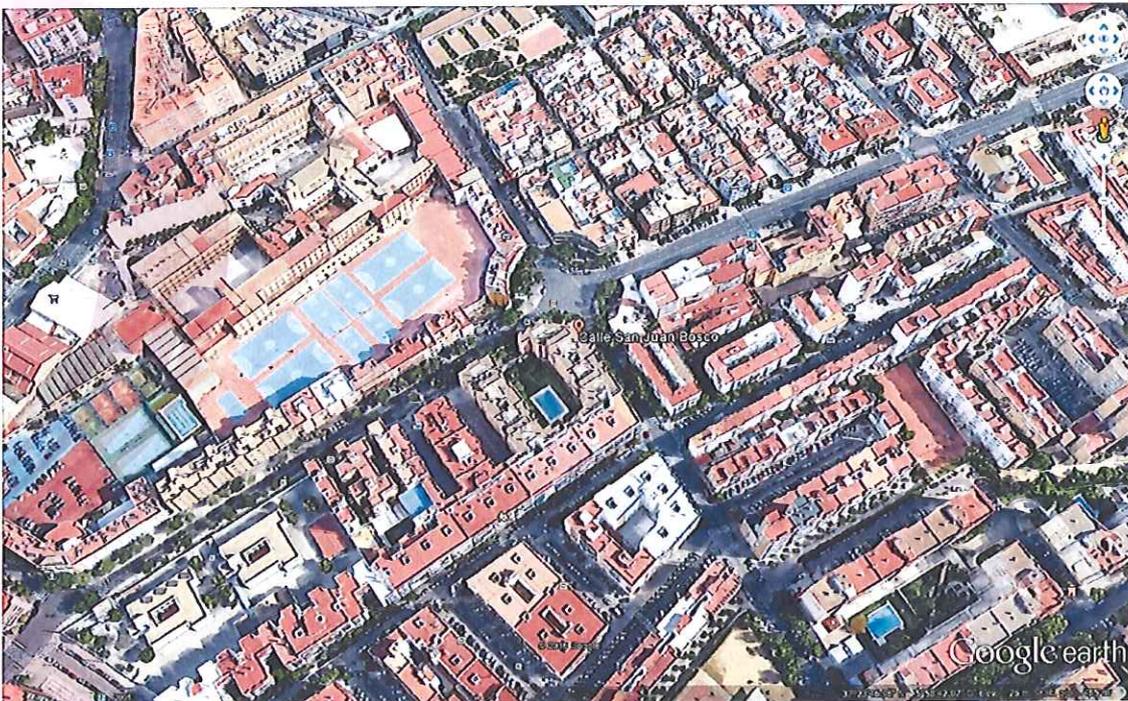
9. FOTOGRAFÍAS:

6. LESIONES GRAVES: Inclinación excesiva. Madera vista en el tronco.

7. ESTADO GENERAL: Inclinación excesiva con muy alto riesgo de caída.

8. OBSERVACIONES: Es un ejemplar de Robinia cuyo **estado biológico**, asociado a la vitalidad del árbol, es malo puesto que se aprecian lesiones en la parte media del tronco y elevada inclinación. En cuanto a la biomecánica, presenta una inclinación excesiva. Se observa que esta inclinación es excesiva calculándose un grado de inclinación entre la línea ficticia del eje de la robinia con la línea horizontal del terreno cercana a los 30°. La parte aérea presenta un aspecto de volumen excesivo lo que supone un peso elevado desplazado de la verticalidad en la graduación anteriormente expuesta. Esta inclinación puede deberse a un desplazamiento bajo pesos estáticos y han fallado los mecanismos naturales que el propio árbol crea para contrarrestar esta fuerza, debido a que el terreno no es profundo y las dificultades de alrededor de las raíces son excesivas para poder autogenerarse para las zonas hormigonadas. En cuanto a los daños que puede ocasionar el mismo es el más importante de todos, puesto que tiene caída natural por la inclinación hacia una zona de tránsito continuo de personas hacia la entrada/salida de un Colegio. Según F.R.C. (Failure Risk Classification) tenemos un árbol con CLASE D de riesgo, que a causa de los defectos morfológicos y estructurales detectados, debe de considerarse como **TIPO DE ALTO RIEGO DE CAIDA** ya que cualquier tipo de actuación de saneamiento no garantiza la caída sobre la gran probabilidad que caiga sobre las personas por el alto tiempo que permanecen bajo su acción. Por tanto se solicita su apeo.

Propuestas y/o consejos APEO POR PELIGRO DE CAIDA
