**FICHA DE SOLICITUD APEO DE ARBOLADO VIARIO (AP126-16) PARTE 2ª**

**2. SITUACIÓN:** Calle Esperanza de La Trinidad. Distrito: San Pablo-Santa Justa

**3. ESPECIE:** *Platanus x híbrida*. **ID.** 10924

# Formulario de Evaluación Básica de Riesgo de Arbolado

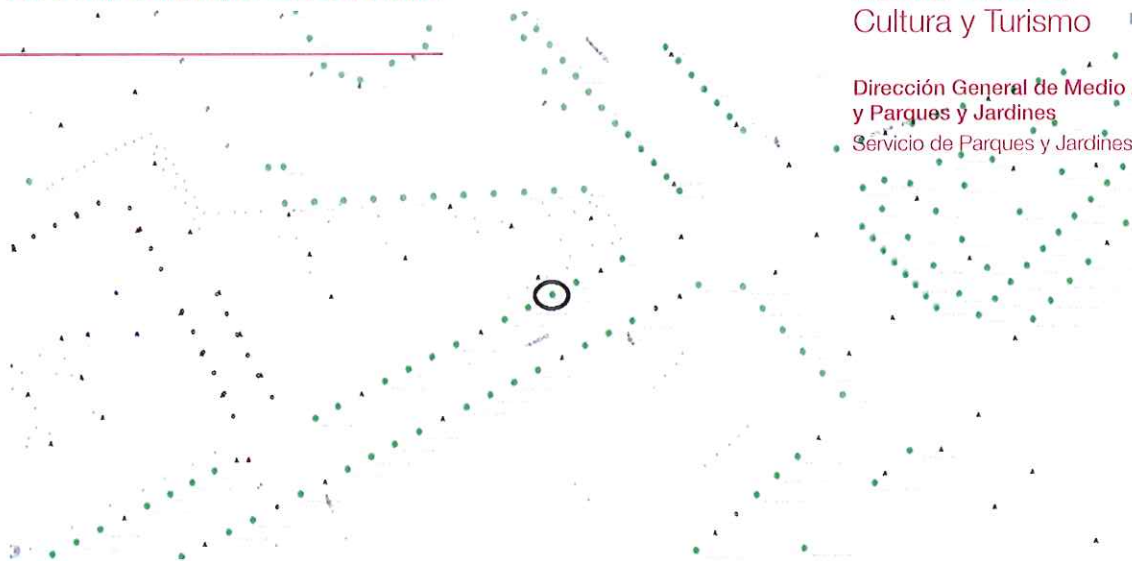
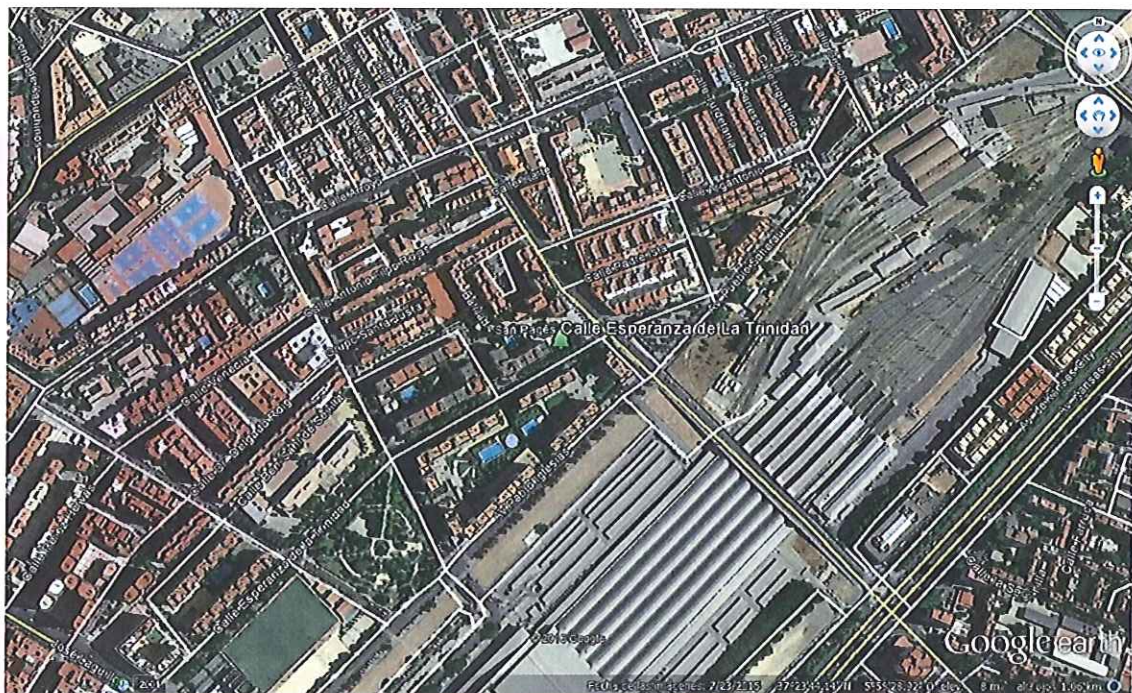
**9. FOTOGRAFÍAS:**

**6. LESIONES GRAVES:** Pudriciones en el tronco.

**7. ESTADO GENERAL:** Estado salud bajo con muy alto riesgo de caída.

**8. OBSERVACIONES:** Es un ejemplar de plátano cuyo **estado biológico**, asociado a la vitalidad del árbol, es bajo puesto que se aprecian lesiones como huecos en la copa y huecos y madera vista en el tronco. En cuanto a la biomecánica, presenta cierta inclinación que lo hace aún más peligroso. Se observa que esta inclinación es calculándose un grado de inclinación entre la línea ficticia del eje del platano con la línea horizontal del terreno cercana a los 10°. La parte aérea presenta un aspecto de volumen excesivo lo que supone un peso elevado desplazado de la verticalidad en la graduación anteriormente expuesta. En cuanto a los daños que puede ocasionar el mismo es el más importante de todos, puesto que tiene caída natural por la inclinación hacia un acerado con continuo tránsito de peatones y hacia una zona de aparcamiento. Según F.R.C. (Failure Risk Classification) tenemos un árbol con CLASE D de riesgo, que a causa de los defectos morfológicos y estructurales detectados, debe de considerarse como **TIPO DE ALTO RIEGO DE CAIDA** ya que cualquier tipo de actuación de saneamiento no garantiza la caída sobre la gran probabilidad que caiga sobre las personas por el alto tiempo que permanecen bajo su acción. Por tanto se solicita su apeo.
