**Expediente 446/2016**

AP-533-16 a AP-538-16  
AP-535-16  
CAF

## FICHA DE APEO DE ARBOLADO VIARIO (AP-535-16) PARTE 2ª

### Formulario de Evaluación Básica de Riesgo de Arbolado

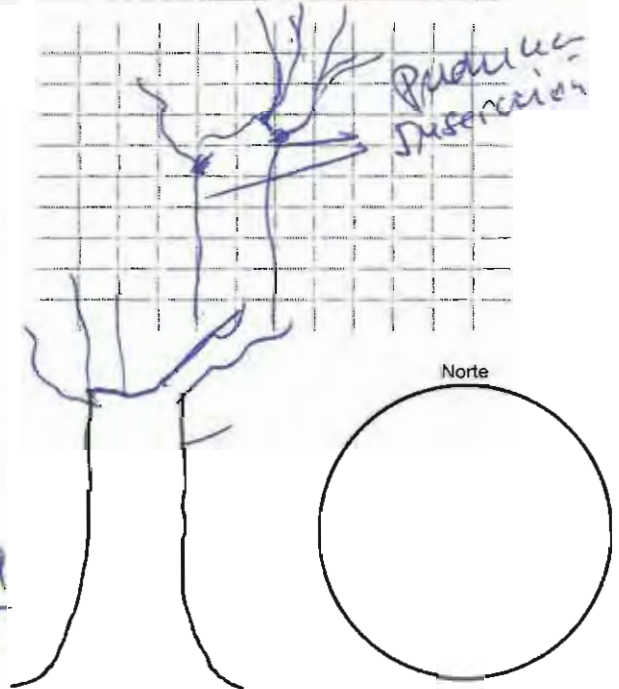
Árbol desequilibrado con posibilidad de resquebrajarse y con riesgo inminente de caída de ramas

Se propone apuro del mismo
