FICHA DE SOLICITUD APEO DE ARBOLADO VIARIO (AP 381-16) PARTE 2ª

2. SITUACIÓN: Plaza Manzana 67 Distrito: Norte ID: 43349

3. ESPECIE: *Robinia pseudoacacia*.

Formulario de Evaluación Básica de Riesgo de Arbolado

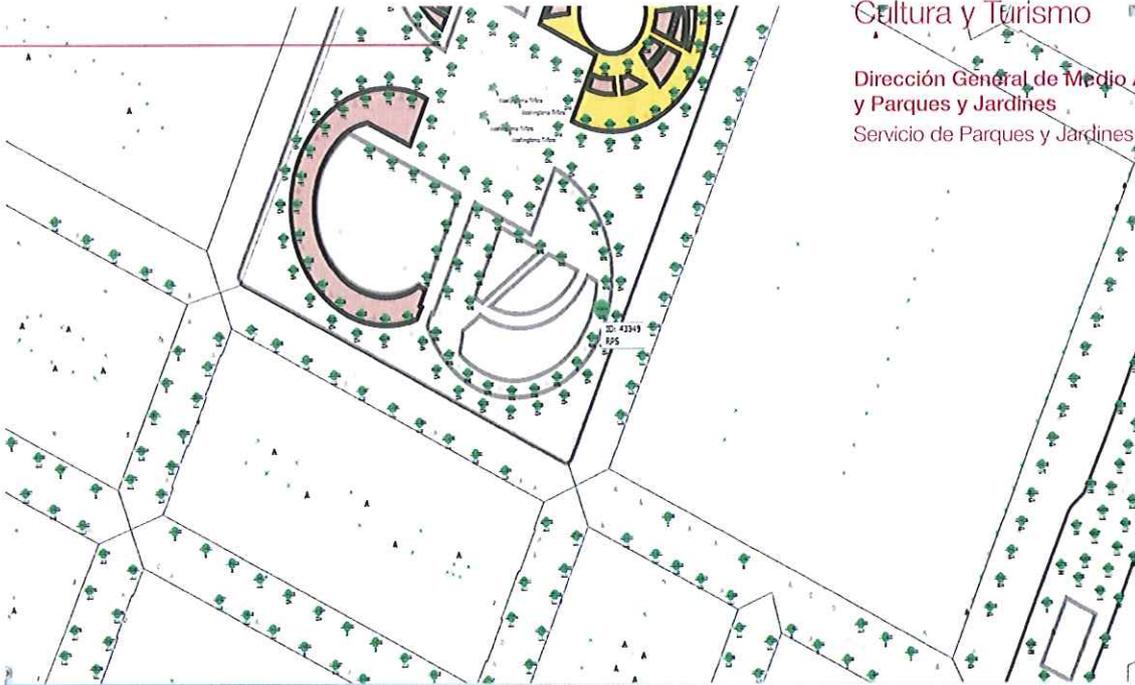
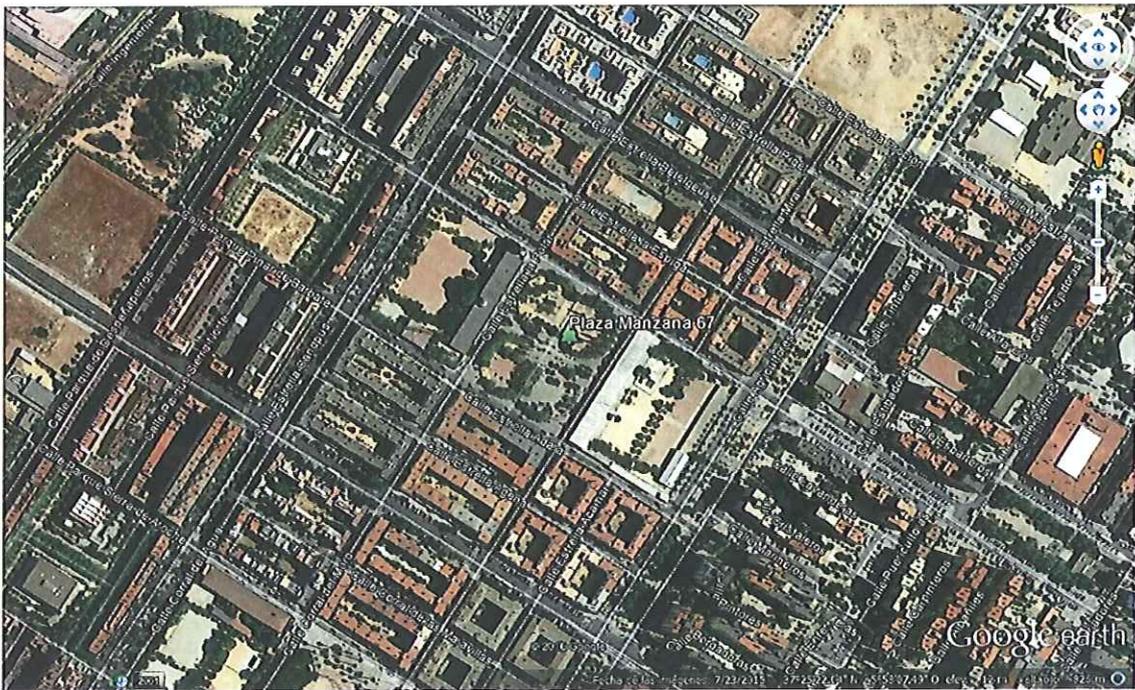
6. LESIONES GRAVES: Inclinación excesiva. Madera vista en el tronco y base. Ramas secas.

8. OBSERVACIONES: Es un ejemplar de Robinia cuyo **estado biológico**, asociado a la vitalidad del árbol, es malo puesto que se aprecian lesiones en la parte media del tronco, alto porcentaje de ramas secas y elevada inclinación. En cuanto a la biomecánica, presenta una inclinación excesiva. Se observa que esta inclinación es excesiva calculándose un grado de inclinación entre la línea ficticia del eje de la robinia con la línea horizontal del terreno cercana a los 20°. La parte aérea presenta un aspecto de volumen excesivo lo que supone un peso elevado desplazado de la verticalidad en la graduación anteriormente expuesta. Esta inclinación puede deberse a un desplazamiento bajo pesos estáticos y han fallado los mecanismos naturales que el propio árbol crea para contrarrestar esta fuerza, debido a que el terreno no es profundo y las dificultades de alrededor de las raíces son excesivas para poder autogenerarse para las zonas hormigonadas. En cuanto a los daños que puede ocasionar el mismo es el más importante de todos, puesto que tiene caída natural por la inclinación hacia una zona de tránsito continuo de personas hacia la entrada/salida de un Colegio y por encontrarse en una plaza próximo a un área de Juegos Infantiles. Según F.R.C. (Failure Risk Classification) tenemos un árbol con CLASE D de riesgo, que a causa de los defectos morfológicos y estructurales detectados, debe de considerarse como **TIPO DE ALTO RIEGO DE CAIDA** ya que cualquier tipo de actuación de saneamiento no garantiza la caída sobre la gran probabilidad que caiga sobre las personas por el alto tiempo que permanecen bajo su acción. Por tanto se solicita su apeo.

Copa desequilibrada LCR _____ % (Porcentaje copa viva) Grietas Daños por rayos
 Ramas/ramillas muertas: 20 % sobre total Diámetro máximo 13 Codominancia Corteza incluida
 Ramas rotas/colgantes: Número _____ Diámetro máximo _____ Uniones débiles Cavidades/nidos _____ % Perímetro
 Ramas sobre extendidas: Fallos previos de ramas Ramas similares presentes
Historial de Poda: Corteza muerta/pérdida Cáncer/agallas/nudos Albura dañada/descompueta
 Limpieza Aclareo Refaldado Cuerpos fructíferos Duramen descompuesto
 Reducción Desmoche Cola de León Crecimiento de respuesta _____
 Cortes a ras Otros _____
 Principal (es) preocupación (es): ROTURA DE RAMAS

Corteza muerta/perdida Color /textura anormal de corteza Cuello enterrado/no visible Profundidad _____ Estrangulamiento
 Troncos codominantes Corteza incluida Grietas Muerta Degradado Hongos/setas Exudaciones
 Albura dañada/descompuesta Cáncer/agalla/nudos Rezuman savia Cavidades _____ % Perímetro **Profundidad de la cavidad** _____
 Daños por rayo Duramen descompuesto Cuerpos fructíferos/setas Grietas Cortes/raíces dañadas Distancia al tronco _____
 Cavidad/nido _____ % Perímetro Profundidad _____ Conicidad atípica Levantamiento del plato radicular Debilidad de suelo
 Inclinación 20 ° Corregida? _____
 Espesor de la pared residual (t) _____ t/R _____ %
 Crecimiento de respuesta _____
 Principal (es) preocupación (es): ROTURA DE TRONCO

"ÚNICO.- Autorizar el apeo de un ejemplar de Robinia (*Robinia pseudoacacia*) con id nº 43.349, situado en la Plaza Manzana 67 (AP-381-2016). **LESIONES GRAVES:** Inclinación excesiva. Madera vista en el tronco y base. Ramas secas. **ESTADO GENERAL:** Inclinación excesiva con muy alto riesgo de caída. **OBSERVACIONES:** Es un ejemplar de Robinia cuyo estado biológico, asociado a la vitalidad del árbol, es malo puesto que se aprecian lesiones en la parte media del tronco, alto porcentaje de ramas secas y elevada inclinación. En cuanto a la biomecánica, presenta una inclinación excesiva. Se observa que esta inclinación es excesiva calculándose un grado de inclinación entre la línea ficticia del eje de la robinia con la línea horizontal del terreno cercana a los 20°. La parte aérea presenta un aspecto de volumen excesivo, lo que supone un peso elevado desplazado de la verticalidad en la graduación anteriormente expuesta. Esta inclinación puede deberse a un desplazamiento bajo pesos estáticos y han fallado los mecanismos naturales que el propio árbol crea para contrarrestar esta fuerza, debido a que el terreno no es profundo y las dificultades de alrededor de las raíces son excesivas para poder autogenerarse para las zonas hormigonadas. En cuanto a los daños que puede ocasionar el mismo es el más importante de todos, puesto que tiene caída natural por la inclinación hacia una zona de tránsito continuo de personas hacia la entrada/salida de un colegio y por encontrarse en una plaza próximo a un área de juegos infantiles. Según F.R.C. (Failure Risk Classification) tenemos un árbol con CLASE D de riesgo, que a causa de los defectos morfológicos y estructurales detectados, debe de considerarse como **TIPO DE ALTO RIESGO DE CAÍDA** ya que cualquier tipo de actuación de saneamiento no garantiza la caída sobre la gran probabilidad de que caiga sobre las personas por el alto tiempo que permanecen bajo su acción. Por tanto, se solicita su apeo".
