Expediente: 250/2017

AP-81-17 a AP-83-17
AP-82-17
CAF

FICHA DE SOLICITUD APEO DE ARBOLADO VIARIO (AP 82-2017) PARTE 2ª

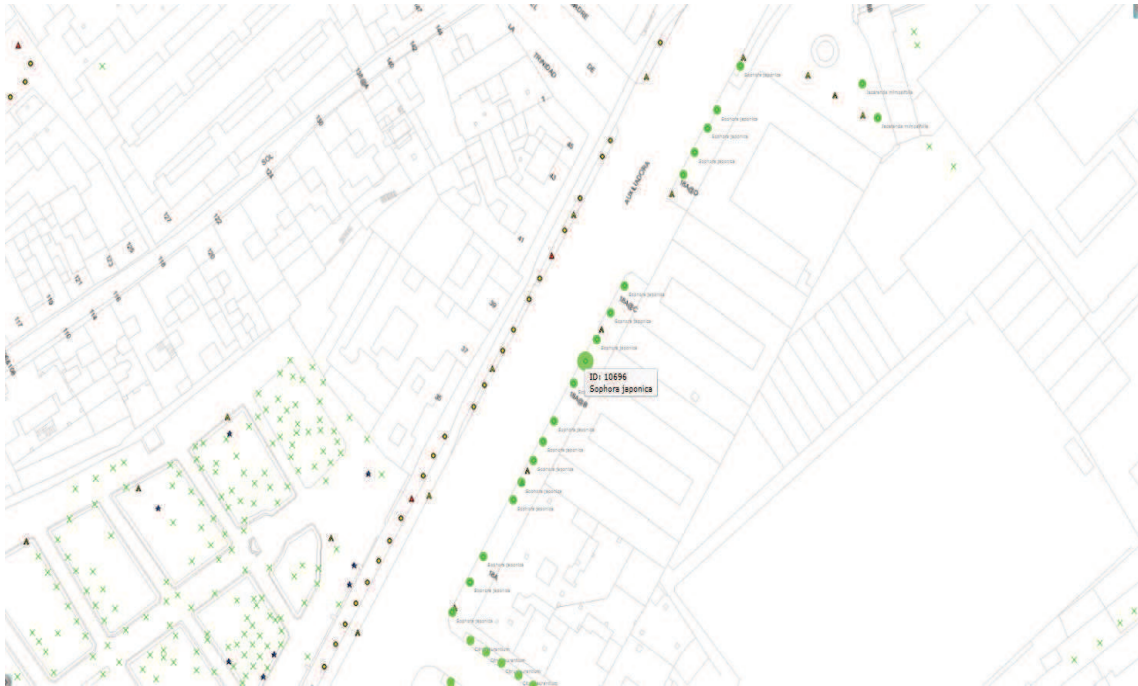
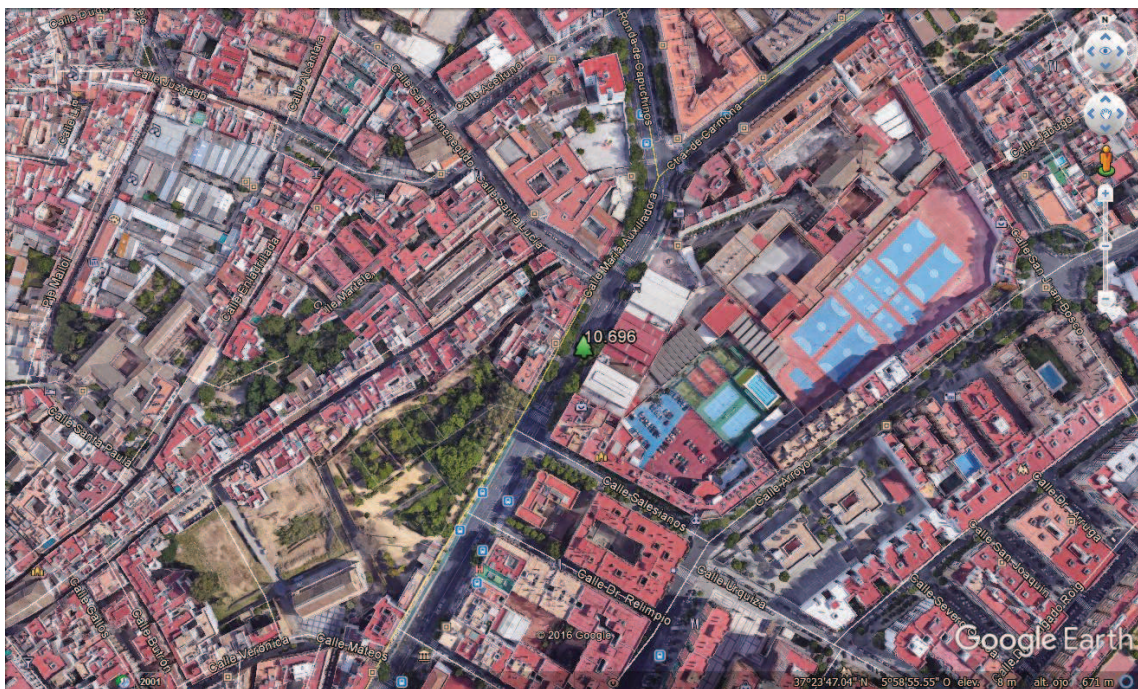
6. LESIONES GRAVES: Pudriciones en el tronco.

8. OBSERVACIONES: Es un ejemplar de sophora cuyo **estado biológico**, asociado a la vitalidad del árbol, es bajo puesto que se aprecian lesiones como huecos en la copa y huecos y madera vista en el tronco. En cuanto a la biomecánica, presenta cierta inclinación que lo hace aún más peligroso. Se observa que esta inclinación es calculándose un grado de inclinación entre la línea ficticia del eje del sophora con la línea horizontal del terreno cercana a los 10°. En cuanto a los daños que puede ocasionar el mismo es el más importante de todos, puesto que tiene caída natural por la inclinación hacia un acerado con continuo tránsito de peatones y hacia una zona de continuo paso de vehículos. Según F.R.C. (Failure Risk Classification) tenemos un árbol con CLASE D de riesgo, que a causa de los defectos morfológicos y estructurales detectados, debe de considerarse como **TIPO DE ALTO RIEGO DE CAIDA** ya que cualquier tipo de actuación de saneamiento no garantiza la caída sobre la gran probabilidad que caiga sobre las personas por el alto tiempo que permanecen bajo su acción. Por tanto se solicita su apeo.
