Expediente: 250/2017

AP-81-17 a AP-83-17
AP-83-17
CAF

FICHA DE SOLICITUD APEO DE ARBOLADO VIARIO (AP 83-2017) PARTE 2ª

Formulario de Evaluación Básica de Riesgo de Arbolado

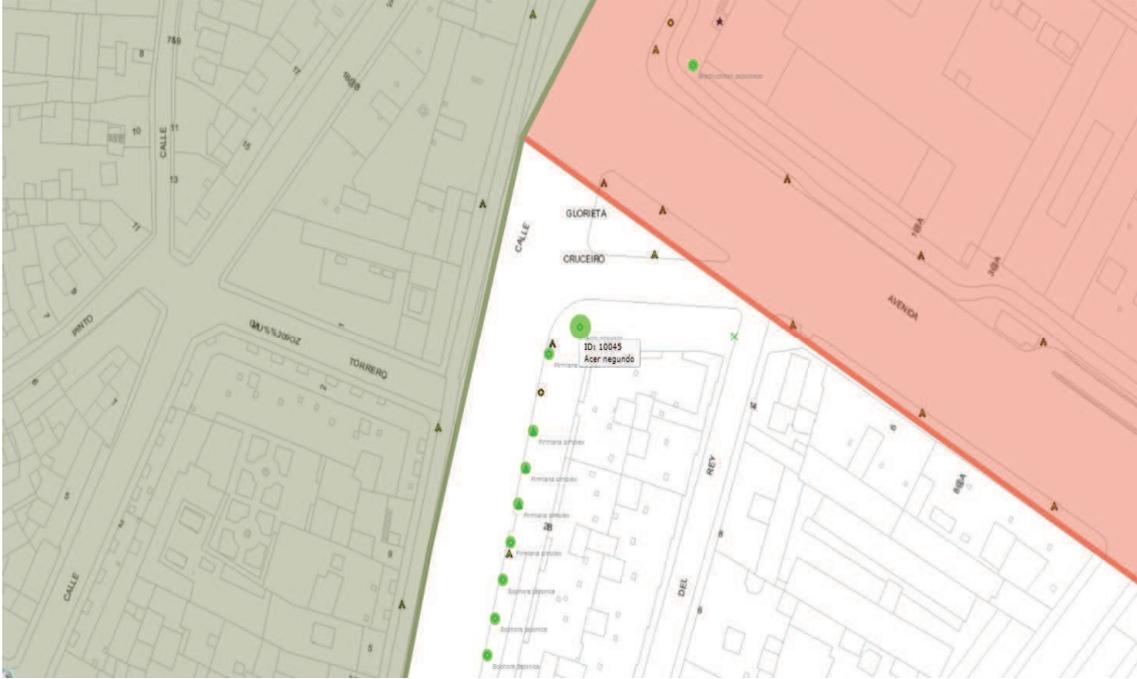
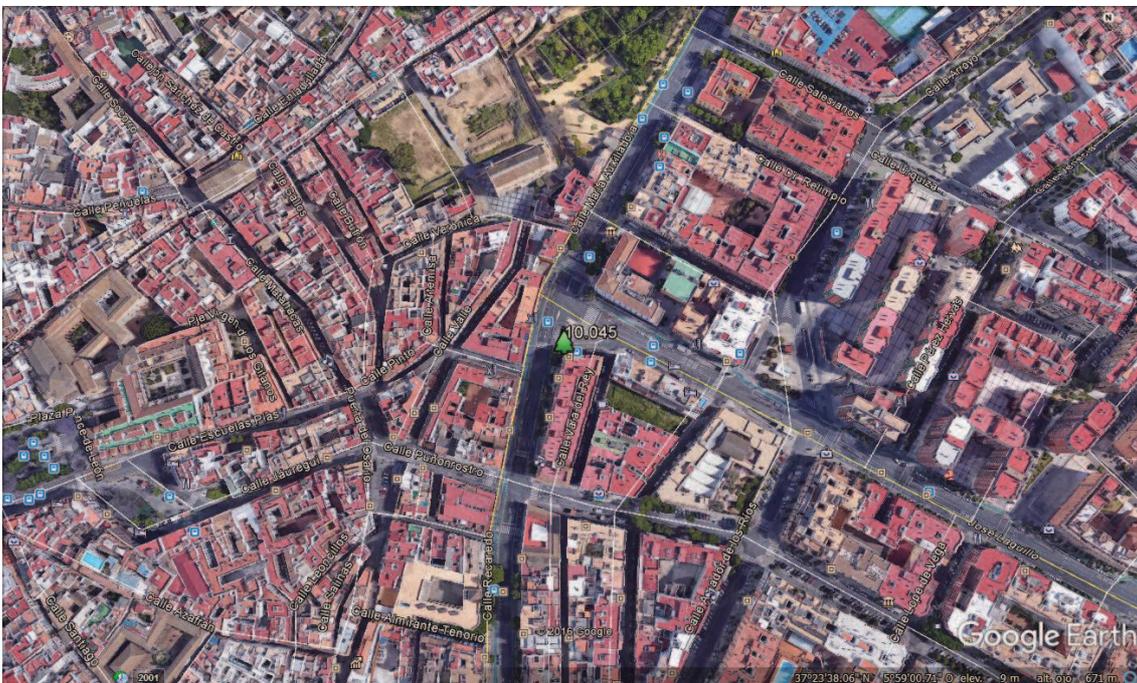
6. LESIONES GRAVES: Pudriciones en el tronco.

8. OBSERVACIONES: Es un ejemplar de acer cuyo **estado biológico**, asociado a la vitalidad del árbol, es bajo puesto que se aprecian lesiones como huecos en la copa y huecos y madera vista en el tronco. En cuanto a la biomecánica, presenta cierta inclinación que lo hace aún más peligroso. Se observa que esta inclinación es calculándose un grado de inclinación entre la línea ficticia del eje del acer con la línea horizontal del terreno cercana a los 40°. En cuanto a los daños que puede ocasionar el mismo es el más importante de todos, puesto que tiene caída natural por la inclinación hacia un acerado con continuo tránsito de peatones y hacia una zona de continuo paso de vehículos. Según F.R.C. (Failure Risk Classification) tenemos un árbol con CLASE D de riesgo, que a causa de los defectos morfológicos y estructurales detectados, debe de considerarse como **TIPO DE ALTO RIEGO DE CAIDA** ya que cualquier tipo de actuación de saneamiento no garantiza la caída sobre la gran probabilidad que caiga sobre las personas por el alto tiempo que permanecen bajo su acción. Por tanto se solicita su apeo.
