Hábitat Urbano,
Cultura y Turismo

"ÚNICO.- Autorizar el apeo un ejemplar de *Robinia pseudoacacia*, con id nº 10426, situado en la calle Luis Fuentes Bejarano (AP-425-2015). **LESIONES GRAVES:** El ejemplar es una *Robinia pseudoacacia* plantada en un parterre de césped delante de viviendas unifamiliares, y situado entre la calzada y un acerado. Presenta pudrición en la cruz que ha provocado que se rajen ésta y la parte superior del tronco. Presenta también oquedad en la base a nivel del suelo que puede provocar la caída. Desde el punto de vista biomecánico, las pudriciones que forman oquedades pueden hacer que rompan por estos puntos haciendo que caigan ramas, e incluso el tronco entero. **ESTADO GENERAL:** El estado fisiológico asociado al vigor es pobre presentando una vegetación escasa. **OBSERVACIONES:** Por su situación junto a un acerado y un vial en el que discurre tráfico rodado, y atendiendo a la clasificación de riesgo estudiada en la ficha de Evaluación Básica de Riesgo de Arbolado adjunta, se determina que el riesgo del ejemplar en el caso más desfavorable es alto, por lo que no existiendo otras medidas correctoras posibles se recomienda el apeo del ejemplar".

FICHA

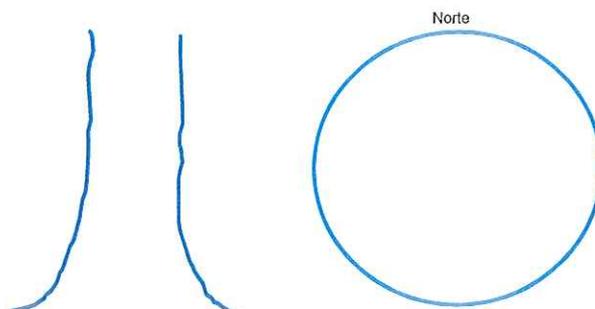
Notas, explicaciones, descripciones:

Vigor: Bajo Normal Alto Follaje: Ninguno (por estación) Ninguno (muerte) Normal 80 % Clorótico 20 % Necrótico 0 %
 Plagas y enfermedades: _____ Ablotico: _____
 Perfil de fallos por especie: Ramas Tronco Raíces Descripción: Tronco rajado desde la cruz

Copa desequilibrada LCR _____ % (Porcentaje copa viva) Grietas Daños por rayos
 Ramas/ramillas muertas: % sobre total Diámetro máximo _____ Codominancia Corteza incluida
 Ramas rotas/colgantes: Número _____ Diámetro máximo _____ Uniones débiles Pudriciones CRUZ Cavidades/nidos _____ % Perímetro
 Ramas sobre extendidas: Fallos previos de ramas Ramas similares presentes
 Historial de Poda: Corteza muerta/pérdida Cáncer/agallas/nudos Albura dañada/descompuesta
 Limpieza Aclareo Refaldado Cuerpos fructíferos Duramen descompuesto
 Reducción Desmoche Cola de León Crecimiento de respuesta _____
 Cortes a ras Otros _____
 Principal (es) preocupación (es): Pudriciones en base de ramas primarias con oquedades

Propuestas y/o consejos Se propone el apeo del ejemplar por el riesgo de caída del ejemplar entero o de alguna de sus ramas
al estar situado debajo de el un acerado y junto a una zona de aparcamiento y transito de vehiculos
