**Expediente 65/2017**

AP-6-17 a AP-9-17  
AP-6-17  
CAF

## FICHA DE APEO DE ARBOLADO VIARIO ( AP-6-17 ) PARTE 2ª

1. **FECHA:** 27-02-17
2. **SITUACIÓN:** Calle doña Francisquita      **DISTRITO:** Cerro Amate
3. **ESPECIE:** *Ulmus sp.*      **Nº ID:** 589
4. **P.C. (c.m):** 170 cm    **ALTURA (m):** 12    **ALCORQUE (m):** en parterre

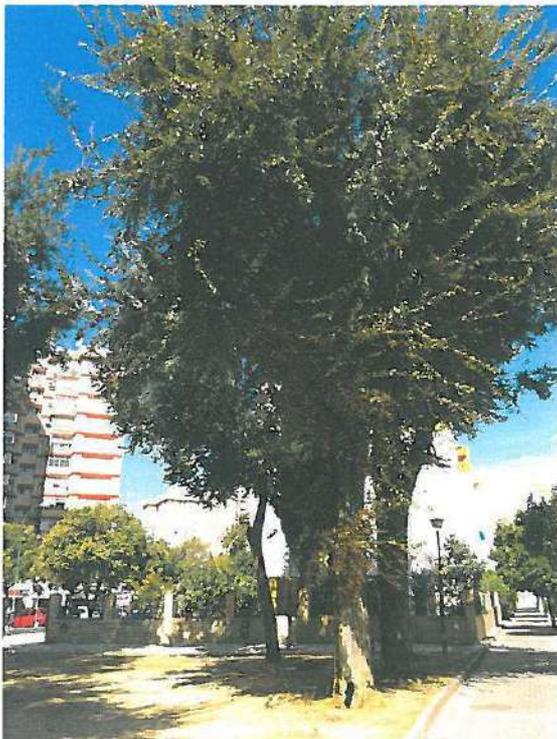
5. **LATITUD DE ACERADO:**    2 m
6. **LESIONES GRAVES:** Daños estructurales, huecos en base tronco y pudrición en cruz.
7. **ESTADO GENERAL:** Riesgo de caída importante con los daños internos y el estado enfermizo en general del mismo.

8. **OBSERVACIONES:** Este ejemplar de olmo está muy dañado por las podas intensas que se les ha practicado a lo largo de los años. A esto le añadimos la aparición grietas y oquedades en la base de tronco con parte de pudrición importante en la cruz hace que el árbol esté en peligro inminente de caída o rotura por fallo estructural del tronco. Son daños irreparables e irrecuperables. La parte aérea presenta estado de ataque de galeruca dejándole al árbol un aspecto enfermizo. Las uniones de ramas son débiles por podas anteriores. El daño más apreciable es en la base del tronco, con un gran hueco y con pudriciones. En la cruz hay zona descortezada con nudos y huecos con podredumbre que puede dar lugar a una elevada pérdida de tracción y comprensión. Dado lo peligroso del estado se propone el apeo del mismo.
