*"Visto el informe emitido por el Servicio Técnico de Parques y Jardines en relación al apeo de un ejemplar de Árol del amor ( Cercis siliquastrum) con nº de ID 3910 situado en el Parque Amate ( Distrito Cerro-Amate) ap-154-16, que se ha realizado sin autorización previa por las causas que se especifican a continuación, a tenor de lo acordado por el Ayuntamiento Pleno, en sesión celebrada el día 15 de diciembre de 2005, tomo conocimiento del mencionado apeo. LESIONES GRAVES: El ejemplar es un Árbol del amor que presenta una copa muy reducida de su original por haber sido eliminadas en previas podas todas sus ramas estructurales, partiendo de uno de estos antiguos cortes de la cruz una grieta longitudinal descortezada a ambas caras opuestas del tronco que a la altura de 1,20 cms se abre en orificio de 10 cms de altura x 4 cms de ancho, abierto y atravesando totalmente y de parte a parte en todo su diámetro ( donde ha desaparecido duramen y médula y que luego se vuelve a convertir en profunda grieta descortezada por ambos labios y caras del árbol hasta cerrarse a escasos 25 cms del cuello. Cuello: Presenta un descortezamiento casi en todo su perímetro con madera en descomposición ava

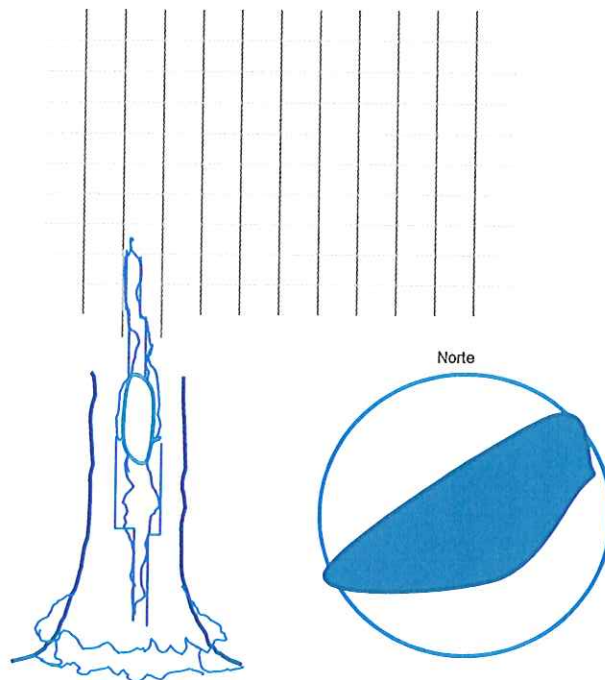
| -- Copa y Ramas -- | | | |
|---|---|---|---|
| Principal (es) preocupación (es): desequilibrio y fractura de toda la copa | | | |
| Crecimiento de respuesta Nulo | | cuello deteriorado en el 90% de su circunferencia con corteza inexistente y levantada mas arriba como mirriñaque y albura dañada | |
| GRAN PERFORACION EN TRONCO Y La profunda grieta se extiende por las 2 caras desde casi el cuello hasta la cruz interesando corteza, albura y duramen | | | |

La madera degradada desde la cruz hasta casi el cuello que abarca toda la grieta longitudinal en ambas caras del tronco y que se abre en orificio que atraviesa completamente el citado tronco está en inminente estado de desequilibrio y fractura, ayudado por la pérdida de estabilidad desde la base por la degradación de la madera a nivel de casi todo el perímetro del cuello

APEO INMEDIATO
