AYUNTAMIENTO DE SEVILLA

FICHA DE APEO DE ARBOLADO VIARIO (AP-167/16) PARTE 2ª

1. FECHA: 07-07-16
2. SITUACIÓN: Parque Amate Distrito: Cerro-Amate
3. Nª ID INVENTARIO: 2485
4. ESPECIE: *Ulmus pumila*
5. P.C. (c.m): 85 ALTURA (m): 8
6. ALCORQUE (m):
7. LATITUD DE ACERADO(m):
8. LESIONES GRAVES:

Formulario de Evaluación Básica de Riesgo de Arbolado

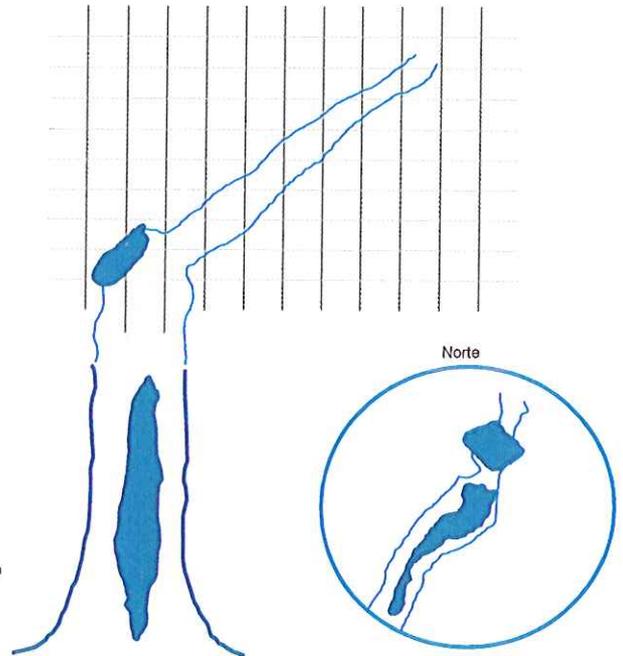
Desde el punto de vista biomecánico el avance de la descomposición de la madera del tronco, por dos áreas: la primera por debajo justo de la cruz de donde parte la única rama estructural que soporta todo el peso muy desequilibrado de la copa entera, y dos: por el área central de la longitud del tronco donde mayor número de grietas longitudinales aparecen en la larga herida que presenta, pueden hacer que en dichas zonas se produzcan fracturas por lo que podría producirse la caída parcial o total del árbol.

La madera degradada desde la parte inferior de la cruz hasta casi el cuello que abarca toda la grieta longitudinal está en inminente estado de desequilibrio por sostener muy deficientemente y debilmente a la completa y descompensada copa

- 10. OBSERVACIONES:** A tener en cuenta el severo riesgo por las fuerzas de tensión ejercidas por la copa muy descompensada sobre la madera en descomposición del tronco, a la altura sobre todo, de la cruz, o de la zona central del tronco arriba señaladas, y por la situación del árbol sobre camino frecuentado, por lo que la probabilidad de daño a un viandante es extrema. No es viable el trasplante o cualquier otro tipo de medida que no sea su eliminación.
