*“Visto el informe emitido por el Servicio Técnico de Parques y Jardines en relación al apeo de un ejemplar de Acer (Acer negundo) con nº de ID 8779 situado en la calle Ildefonso Marañón Lavín (AP-161-16), que se ha realizado sin autorización previa por las causas que se especifican a continuación, a tenor de lo acordado por el Ayuntamiento Pleno, en sesión celebrada el día 15 de diciembre de 2005, tomo conocimiento del mencionado apeo. **LESIONES GRAVES:** El árbol es un Acer situado en un alcorque de la calle Ildefonso Marañón Lavín junto a la puerta de acceso de una guardería. Observamos que tiene una pudrición en la base del tronco de una longitud de 0,5 metros, que afecta a la corteza, la albura y el duramen, con una profundidad media de unos 12 centímetros. Desde el punto de vista biomecánico, la pudrición debilita el tronco en su base, de tal manera que en presencia de vientos, puede suponer un punto de fractura, que haga caer el árbol entero. **ESTADO GENERAL:** El estado fisiológico es medio presentando una copa de tamaño adecuado, pero poco frondosa. **OBSERVACIONES:** Atendiendo al tamaño, forma y situación en el tronco de la pudrición, consideramos que ante cualquier te

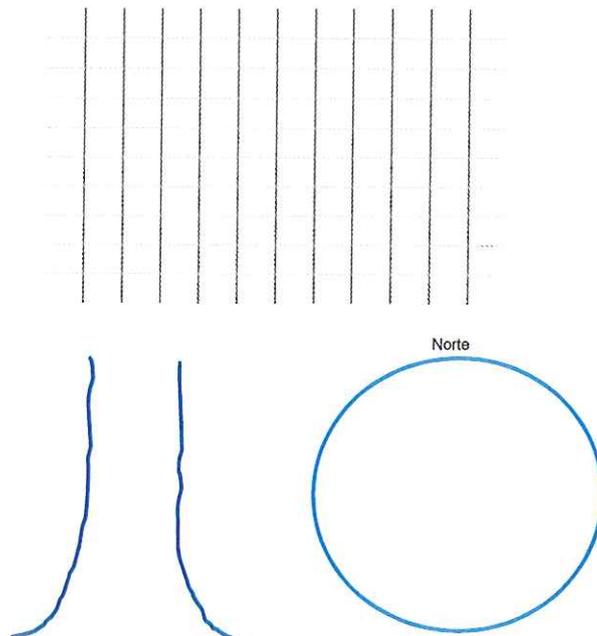
Observamos que tiene una pudrición en la base del tronco de una longitud de 0,5 metros, que afecta a la corteza, la albura y el duramen, con una profundidad media de unos 12 centímetros.

Desde el punto de vista biomecánico, la pudrición debilita el tronco en su base, de tal manera que en presencia de vientos, puede suponer un punto de fractura, que haga caer el árbol entero.

Propuestas y/o consejos

Se realiza el apeo del ejemplar por el riesgo alto e inminente dada la alta probabilidad de rotura del
