FICHA DE SOLICITUD DE APEO DE ARBOLADO VIARIO (AP-163-16) PARTE 2ª

1. **FECHA:** 29 de Junio de 2016
2. **SITUACIÓN:** Calle Ildelfonso Marañón Lavín
3. **Distrito:** Alcosa
4. **ESPECIE:** Acer negundo
5. **P.C. (c.m):** 70
6. **ALTURA (m):** 6
7. **ALCORQUE (m):** 1X1
8. **LATITUD DE ACERADO(m):** 5
9. **LESIONES GRAVES:**

Formulario de Evaluación Básica de Riesgo de Arbolado

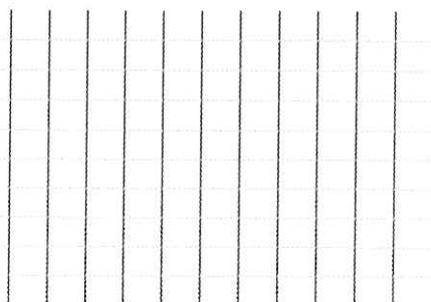
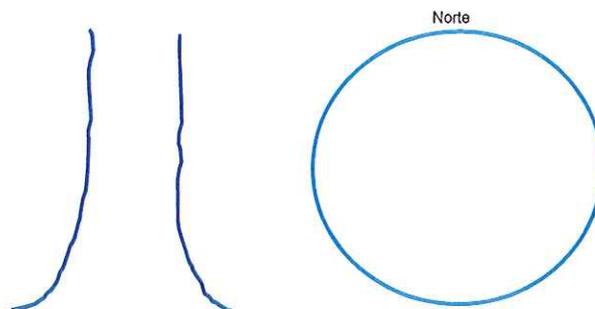
"ÚNICO.- Autorizar el apeo de un ejemplar de Acer (*Acer negundo*) con id nº 8837, situado en la calle Ildefonso Marañón Lavín (AP-163-2016). **LESIONES GRAVES:** El árbol presenta dos oquedades a diferentes alturas del tronco: medio metro y un metro y de unas longitudes de 10 y 80 centímetros respectivamente. El tronco se encuentra debilitado haciendo que pueda romper por alguna de estas dos zonas y caer la parte superior del tronco y la copa entera. El ejemplar se encuentra frente a una cafetería muy concurrida, un paso peatonal y en las inmediaciones de una guardería, por lo que la probabilidad de impacto es grande. **ESTADO GENERAL:** El estado fisiológico asociado al vigor es bueno presentando una copa con vegetación uniforme y frondosa. Desde el punto de vista estructural el peso y forma de la copa con un tronco debilitado por las oquedades puede suponer un peligro para los peatones. **OBSERVACIONES:** Por su situación en un acerado junto a una cafetería muy concurrida y en las inmediaciones de una guardería y atendiendo a la clasificación de riesgo estudiada en la ficha de Evaluación Básica de Riesgo de Arbolado adjunta, se determina que el riesgo del ejemplar en el caso más desfavorable es alto, por lo que no existiendo otras medidas correctoras posibles se recomienda el apeo del mismo".

Vigor: Bajo Normal Alto Follaje: Ninguno (por estación) Ninguno (muerte) Normal % Clorótico % Necrótico %
 Plagas y enfermedades: No se observan Abiótico: -
 Perfil de fallos por especie: Ramas Tronco Raíces Descripción: Arboles de misma especie y edad con pudriciones similares en troncos

Corteza muerta/perdida Color /textura anormal de corteza
 Troncos codominantes Corteza incluida Grietas
 Albura dañada/descompuesta Cáncer/agalla/nudos Rezuman savia
 Daños por rayo Duramen descompuesto Cuerpos fructíferos/setas
 Cavidad/nido 10 % Perímetro Profundidad 12 Conicidad atípica
 Inclinación _____ ° Corregida? _____
 Espesor de la pared residual (t) 2 v/R 27 %
 Crecimiento de respuesta No hay
 Principal (es) preocupación (es): Rotura del tronco
por cualquiera de las dos oquedades
 Cargas adicionales: Ninguna Menor Moderado Significativa
 Probabilidad de fallos: Improbable Posible Probable Inminente

Se propone el apeo del ejemplar por el riesgo alto y probable de rotura del tronco a causa de dos oquedades.
