AP-119-17  
CAF

**FICHA DE APEO DE ARBOLADO VIARIO (AP-119-17) PARTE 2ª**

1. **FECHA:** 26-05-17
2. **SITUACIÓN:** Parque Maria Luisa Distrito: Sur
3. **Nª ID INVENTARIO:** 3647
4. **ESPECIE:** *Cercis siliquastrum*
5. **P.C. (c.m):** 118 **ALTURA (m):** 7
6. **ALCORQUE (m):**
7. **LATITUD DE ACERADO(m):**
8. **LESIONES GRAVES:**

# Formulario de Evaluación Básica de Riesgo de Arbolado

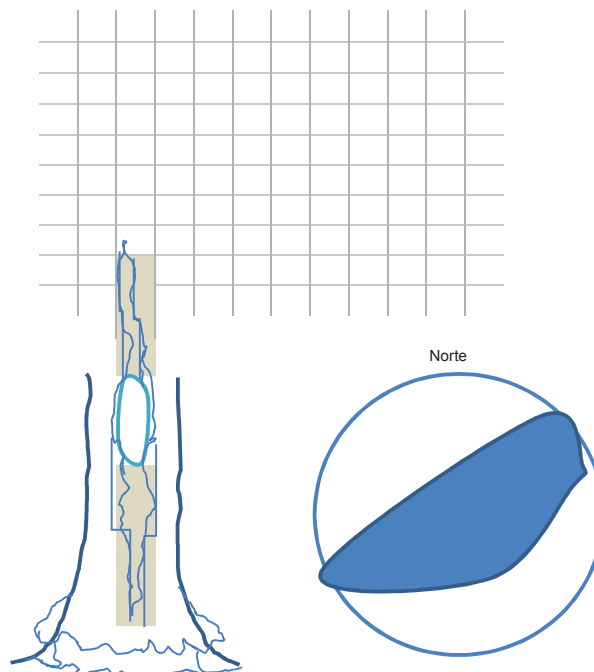
| -- Tronco -- | | -- Raíces y cuello radicular -- | |
|---|---|---|---|
| GRAN PERFORACION EN TRONCO Y las grietas descortezadas se extienden por la cara este desde casi el cuello hasta la cruz interesando corteza, albura y duramen | | | |

| Número de problema | Parte del árbol | Consideraciones de preocupación | Perímetro de la parte afectada (cm) | Distancia de caída a diana | Número de Diana | Protección de diana | Probabilidad | | | | | | | | | | | | Consecuencias | | | | Categorización del riesgo<br>(Matriz 2) |
|---|---|---|---|---|---|---|---|---|---|---|---|---|---|---|---|---|---|---|---|---|---|---|---|
| 1 | TRONCO | ELEVADA CANTIDAD DE PERFORACIONES SECAS EN TRONCO Y profundas grietas que se extienden por la cara este desde casi el cuello hasta la cruz interesando corteza, albura y duramen | 118 | 0 | 1 | - | <input type="radio"/> | <input type="radio"/> | <input type="radio"/> | <input checked="" type="radio"/> | <input type="radio"/> | <input type="radio"/> | <input type="radio"/> | <input checked="" type="radio"/> | <input type="radio"/> | <input type="radio"/> | <input type="radio"/> | <input checked="" type="radio"/> | <input type="radio"/> | <input type="radio"/> | <input checked="" type="radio"/> | <input type="radio"/> | ALTO |

La madera degradada desde la cruz hasta 0,5 m desde el suelo que abarcan toda la cruz y las grietas de longitudinal

y fractura, ayudado por la pérdida de estabilidad desde la cruz y en las cavidades formadas en el tronco

por la degradación de la madera

- 10. OBSERVACIONES:** A tener en cuenta el severo riesgo por las fuerzas de tensión ejercidas por la copa muy descompensada sobre la madera en descomposición del tronco, a la altura sobre todo, de la cruz, y por la situación del árbol sobre camino frecuentado, por lo que la probabilidad de daño a un viandante es alta. No es viable el trasplante o cualquier otro tipo de medida que no sea su eliminación.
