“ÚNICO.- Autorizar el apeo de un ejemplar de Melia azedarach situado en un parterre en el boulevard del Canal de los Presos situado en la calle Marinaleda (ap-321-16) ID:15608.LESIONES GRAVES: El ejemplar presenta una grieta vertical desde la cruz que atraviesa el tronco. Esta lesión pone en peligro la estabilidad del árbol, pudiendo provocar la caída de la copa sobre la vía.ESTADO GENERAL: El estado fisiológico es débil. Las lesiones de árbol debilitan la estructura de este, poniendo en peligro su estabilidad.OBSERVACIONES: El árbol se encuentra en un parterre dentro del boulevard del Canal de los Presos en el lado de la calle Marinaleda. Por el peligro que presenta el ejemplar debido a sus lesiones, a su posición, y atendiendo a la clasificación de riesgo estudiada en la ficha de Evaluación Básica de Riesgo de Arbolado adjunta, se determina que el riesgo del ejemplar en el caso más desfavorable es alto, por lo que no existiendo otras medidas correctoras posibles se recomienda el apeo del mismo.”

FICHA DE APEO DE ARBOLADO VIARIO (AP-321-16) PARTE 2ª

Formulario de Evaluación Básica de Riesgo de Arbolado

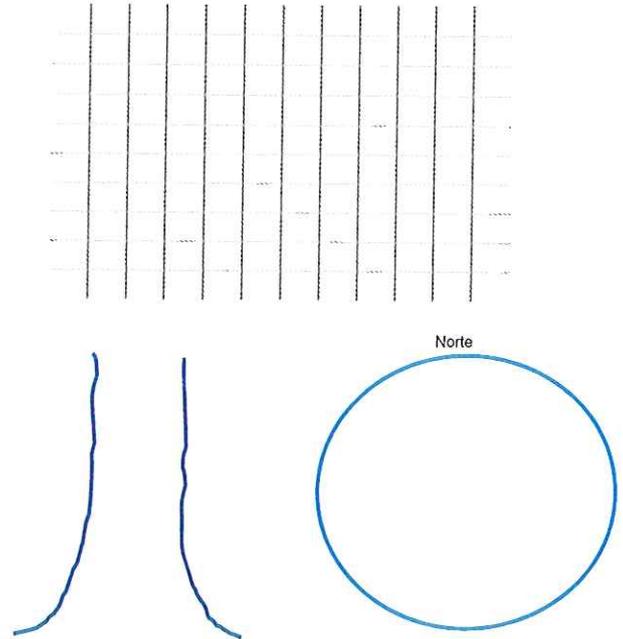
El ejemplar presenta una grieta vertical desde la cruz que atraviesa el tronco. Esta lesión pone en peligro la estabilidad del árbol, pudiendo provocar la caída de la copa sobre la vía.

Copa desequilibrada LCR 100 % (Porcentaje copa viva) Grietas Daños por rayos
 Ramas/ramillas muertas: % sobre total Diámetro máximo _____ Codominancia Corteza incluida
 Ramas rotas/colgantes: Número _____ Diámetro máximo _____ Uniones débiles Cavidades/nidos _____ % Perímetro
 Ramas sobre extendidas: Fallos previos de ramas Ramas similares presentes
 Historial de Poda: Corteza muerta/pérdida Cáncer/agallas/nudos Albura dañada/descompuesta
 Limpieza Aclareo Refaldado Cuerpos fructíferos Duramen descompuesto
 Reducción Desmoche Cola de León Crecimiento de respuesta _____
 Cortes a ras Otros _____
 Principal (es) preocupación (es): Caida de ramas por fractura del tronco y de la cruz

Corteza muerta/perdida Color /textura anormal de corteza
 Troncos codominantes Corteza incluida Grietas
 Albura dañada/descompuesta Cáncer/agalla/nudos Resuman savia
 Daños por rayo Duramen descompuesto Cuerpos fructíferos/setas
 Cavidad/nido _____ % Perímetro Profundidad _____ Conicidad atípica
 Inclinación _____ ° Corregida? _____
 Espesor de la pared residual (t) _____ t/R _____
 Crecimiento de respuesta _____
 Principal (es) preocupación (es): Fractura del tronco debido a presencia de pudriciones y grietas

Propuestas y/o consejos Se propone el apeo del ejemplar por el riesgo de caída de ramas de gran tamaño.
