Expediente: 310/2018

AP-948-18
CAF

FICHA DE SOLICITUD APEO DE ARBOLADO ZONA VERDE (948-2018) 2ª PARTE

2. SITUACIÓN: MANUEL GARRIDO, JARDINES PLAZA **Distrito:** Macarena **ID:** 7

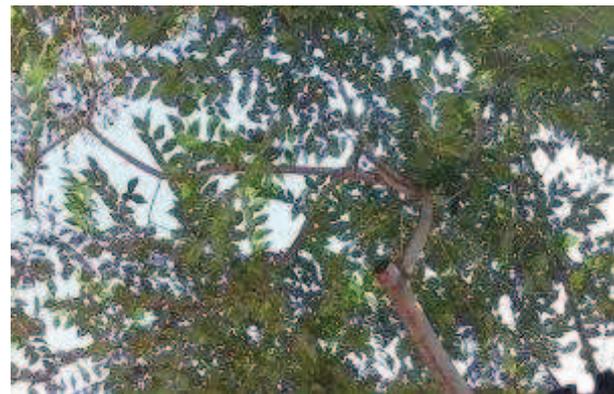
"ÚNICO.- Autorizar el apeo de un ejemplar de Olmo (Ulmus pumila) con id nº 7, situado en la Plaza Manuel Garrido (AP-948-2018). LESIONES GRAVES: Importante cavidad en cuello que se hunde en las raíces principales. El árbol se mueve con el empuje de una sola mano. ESTADO GENERAL: Desvitalizado por pudrición activa en cuello y raíces principales. OBSERVACIONES: Olmo pumila de unos 20 años que se caracteriza por presentar cavidad en cuello que afecta también a las raíces principales. El árbol, inclinado, se balancea con el empuje de una sola mano. Cancros, madera vista en tronco y cavidades con pudrición activa en ambos cortes de las ramas primarias. Emisión de débiles chupones tras descabezado. Escasa vitalidad y rala copa. Tras la evaluación visual y determinación posterior del nivel de riesgo basada en las Fichas ISA, el posible fallo por rotura radicular (caída rotacional), se clasifica como de RIESGO EXTREMO para peatones. Se recomienda su apeo y retirada de restos".

Detalle: cavidad en tronco tras descabezado y mala
estructura en secundarias con angulaciones

Se recomienda su apeo y retirada de restos.
