Expediente: 187/2019

FICHA DE SOLICITUD APEO DE ARBOLADO VIARIO (AP 139-2019) PARTE 2ª

2. SITUACIÓN: Parque Guadaira II

3. ESPECIE: *Eucalyptus camaldulensis* ID 125.528

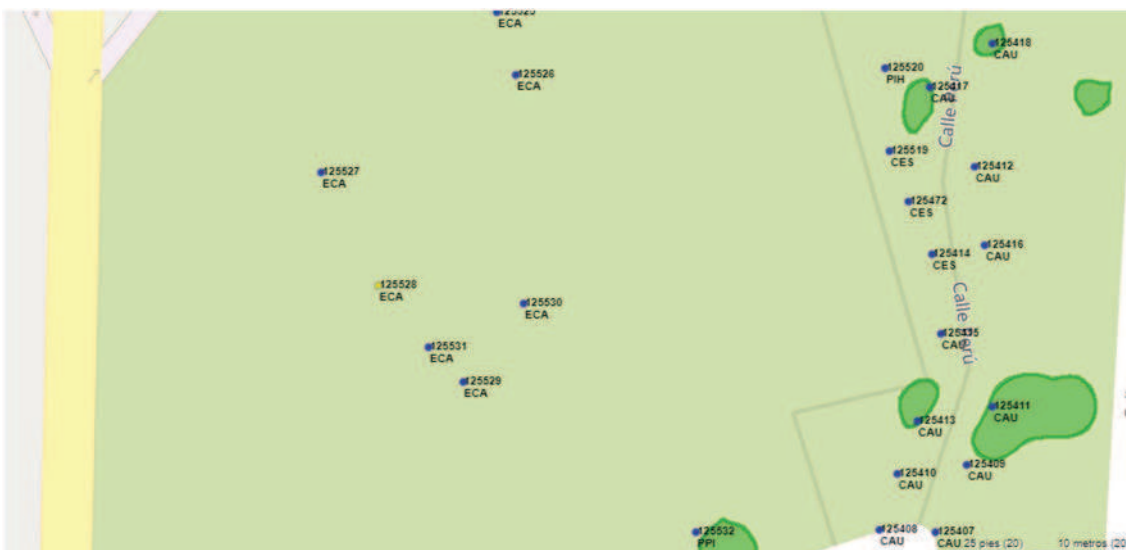
En cuanto a la biomecánica, se encuentra con una regresión completa árbol. Se adjuntan fotografías correspondientes a los meses de octubre de 2018 y marzo de 2019, donde se observa una regresión del árbol, aumentando el porcentaje de ramas secas, hasta casi la totalidad del ejemplar. En cuanto a los daños que puede ocasionar el mismo es el más importante de todos, puesto que se encuentra en una zona de diana alta en horas concretas del día, por estar en zona de césped junto a instituto, donde se producen concentraciones de jóvenes desde el mediodía hasta la tarde.

"ÚNICO.- Autorizar el apeo de un ejemplar de *Eucalyptus camaldulensis* con id nº 125.528, situado en el Parque Guadaira II (AP-139-2019). **LESIONES GRAVES:** Copa con 90% de ramas secas. **ESTADO GENERAL:** Decrépito. **OBSERVACIONES:** Es un ejemplar con una copa debilitada. En cuanto a la biomecánica, se encuentra con una regresión competa árbol. Se adjuntan fotografías correspondientes a los meses de octubre de 2018 y marzo de 2019, donde se observa una regresión del árbol, aumentando el porcentaje de ramas secas, hasta casi la totalidad del ejemplar. En cuanto a los daños que puede ocasionar el mismo es el más importante de todos, puesto que se encuentra en una zona de diana alta en horas concretas del día, por estar en zona de césped junto a instituto, donde se producen concentraciones de jóvenes desde el mediodía hasta la tarde".
