**Expediente: 25/2019**

AP-949-18  
MSB

**FICHA DE SOLICITUD APEO DE ARBOLADO ZONA VERDE (949-2018) 2ª PARTE**

# Formulario de Evaluación Básica de Riesgo de Arbolado

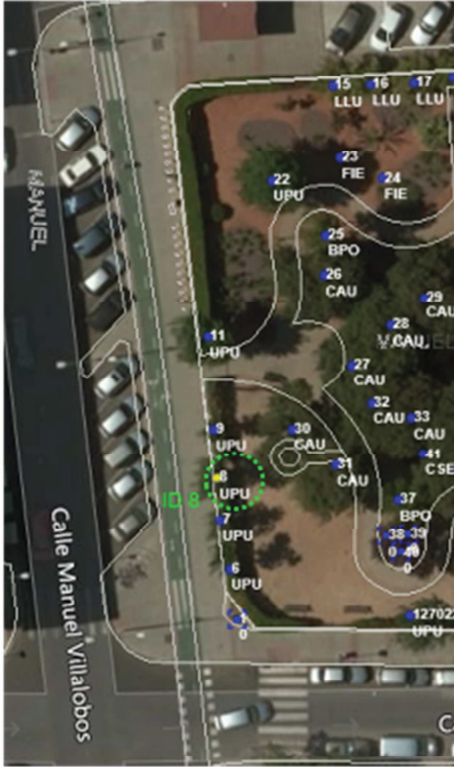
Localización: PLAZA MANUEL GARRIDO

Tras la evaluación visual y determinación posterior del nivel de riesgo basada en las Fichas ISA, el posible fallo por rotura de tronco por encima suelo, se clasifica como de RIESGO ALTO para peatones.

Olmo pumila de unos 20 años algo inclinado, con un fuerte desmochado practicado hace varios años. Con cruz elevada, presenta graves pudriciones activas en tronco con cavidades y en las heridas practicadas con el desmochado. Cancros y madera vista en primarias. Emisión de débiles chupones tras desmochado no consolidado, inserciones superficiales e inestables. Escasa vitalidad y rala copa.

Se recomienda su apeo y retirada de restos.
