Expte: 1/2019
MSB

La Junta de Gobierno de la Ciudad de Sevilla, y por delegación, el Director General de Medio Ambiente, Parques y Jardines, mediante **RESOLUCIÓN** de fecha 14 de enero de 2019, se ha servido decretar lo siguiente:

FICHA DE APEO DE ARBOLADO VIARIO (AP1/19) PARTE 2ª

ISA Formulario de Evaluación Básica de Riesgo de Arbolado

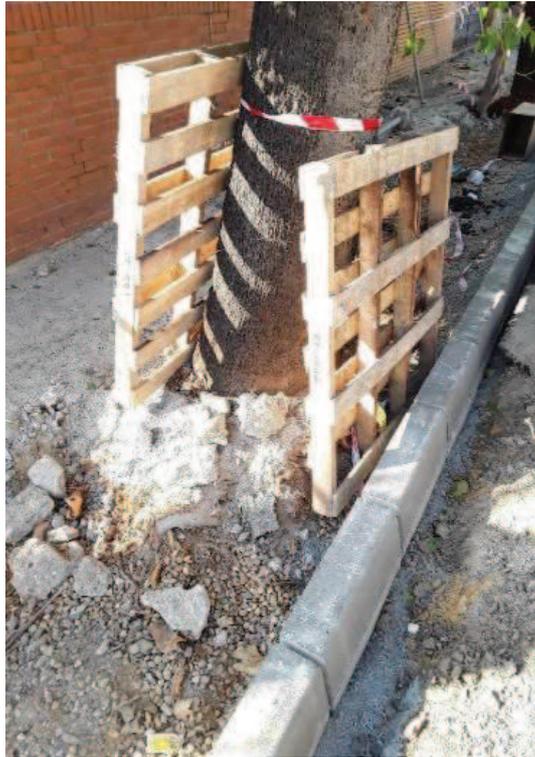
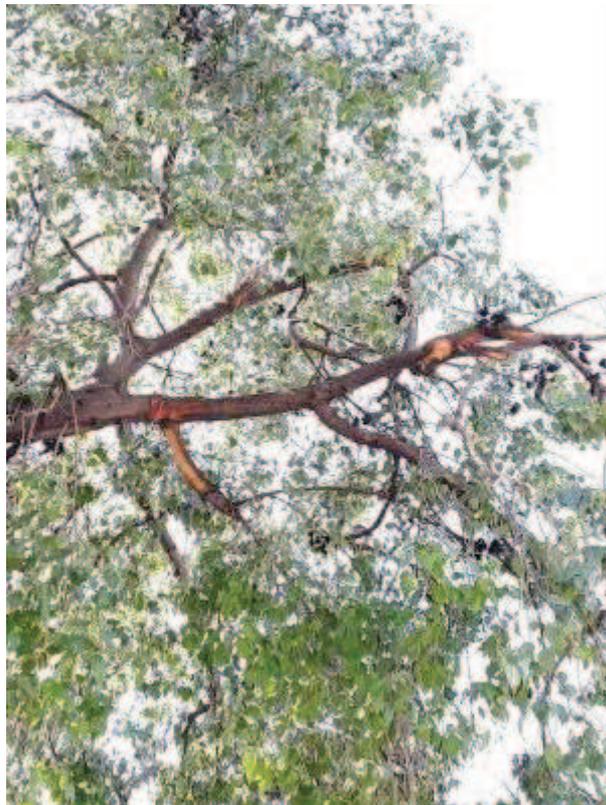
9. **FOTOGRAFÍAS:**

5. **LATITUD DE ACERADO:** Sobre acerado, junto a viviendas y calzada.
6. **LESIONES GRAVES:** Cortes y desgarros de raíces de diámetro mayor a 5cm a nivel del cuello radicular en todo el perímetro del anclaje, quedando éste severa e irreversiblemente comprometido a nivel mecánico y fisiológico. Misma situación y riesgo de colapso de los ejemplares maduros de esta especie afectados por la obra de repavimentación del acerado de la calle, dadas sus dimensiones, edad fenológica, amplitud del plato radicular eliminado y diámetro de las raíces seccionadas. Desgarros en ramas secundarias por impacto de retroexcavadora.

7. **ESTADO GENERAL:** Alta probabilidad de vuelco sobre viviendas, acerado y/o calzada.
8. **OBSERVACIONES:** Especie con tendencia al desarrollo de pudriciones radiculares y con numerosos antecedentes de vuelco aún en ejemplares aparentemente sanos. Los daños registrados aumentan significativamente la probabilidad de fallo. Actualmente no es posible garantizar la estabilidad estructural del árbol, y se espera un agravamiento de la debilidad radicular a corto plazo a causa de la evolución de pudriciones a partir de las lesiones infringidas por la maquinaria de obra.

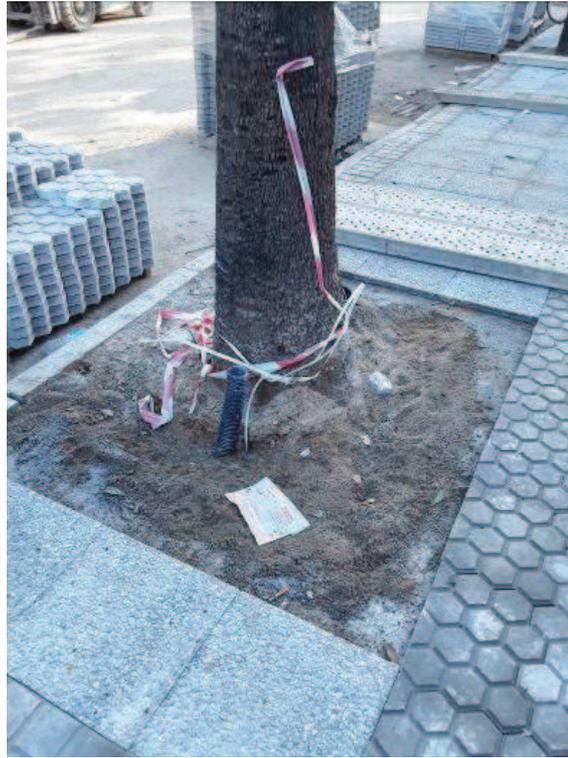
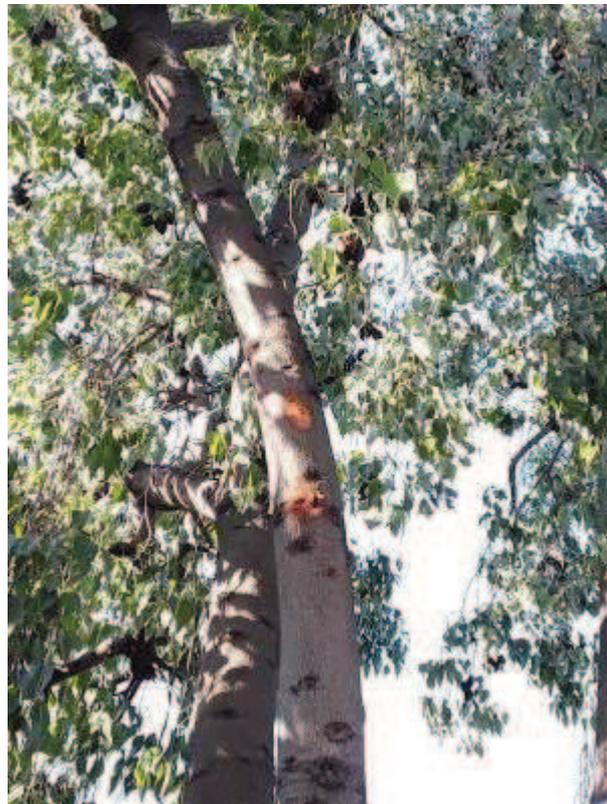
9. **FOTOGRAFÍAS:**

5. **LATITUD DE ACERADO:** Sobre acerado, junto a viviendas y calzada.
6. **LESIONES GRAVES:** Cortes y desgarros de raíces de diámetro mayor a 5cm a nivel del cuello radicular en todo el perímetro del anclaje, quedando éste severa e irreversiblemente comprometido a nivel mecánico y fisiológico. Misma situación y riesgo de colapso de los ejemplares maduros de esta especie afectados por la obra de repavimentación del acerado de la calle, dadas sus dimensiones, edad fenológica, amplitud del plato radicular eliminado y diámetro de las raíces seccionadas. Desgarro de ramas por impacto de maquinaria de obra.

7. **ESTADO GENERAL:** Alta probabilidad de vuelco sobre viviendas, acerado y/o calzada.
8. **OBSERVACIONES:** Especie con tendencia al desarrollo de pudriciones radiculares y con numerosos antecedentes de vuelco aún en ejemplares aparentemente sanos. Los daños registrados aumentan significativamente la probabilidad de fallo. Actualmente no es posible garantizar la estabilidad estructural del árbol, y se espera un agravamiento de la debilidad radicular a corto plazo a causa de la evolución de pudriciones a partir de las lesiones infringidas por la maquinaria de obra.

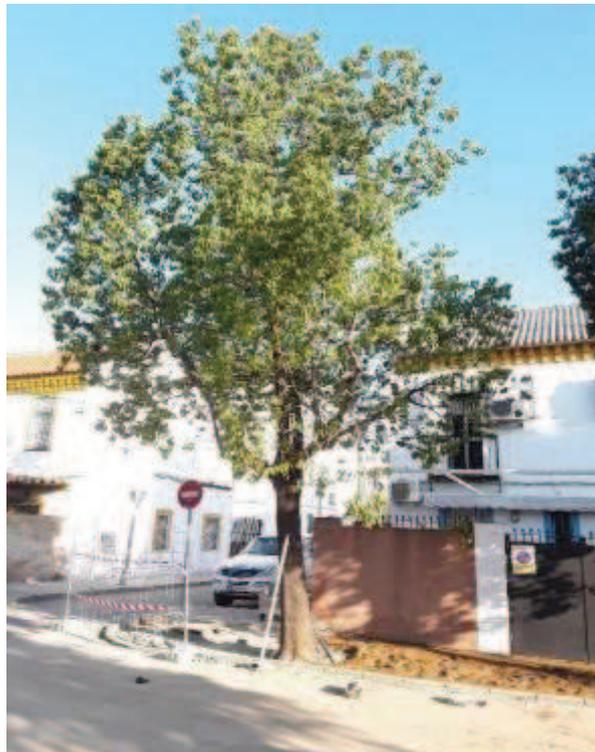
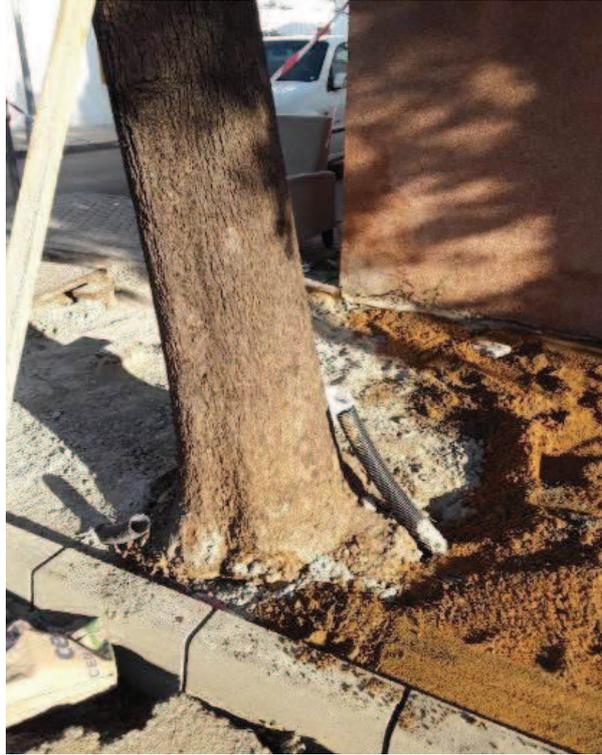
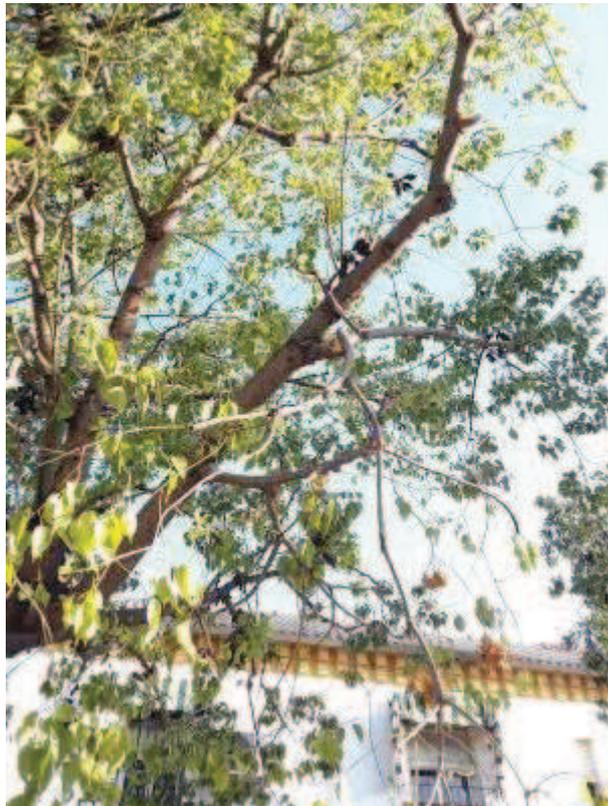
9. **FOTOGRAFÍAS:**

7. **ESTADO GENERAL:** Alta probabilidad de vuelco sobre viviendas, acerado y/o calzada.
8. **OBSERVACIONES:** Especie con tendencia al desarrollo de pudriciones radiculares y con numerosos antecedentes de vuelco aún en ejemplares aparentemente sanos. Los daños registrados aumentan significativamente la probabilidad de fallo. Actualmente no es posible garantizar la estabilidad estructural del árbol, y se espera un agravamiento de la debilidad radicular a corto plazo a causa de la evolución de pudriciones a partir de las lesiones infringidas por la maquinaria de obra.

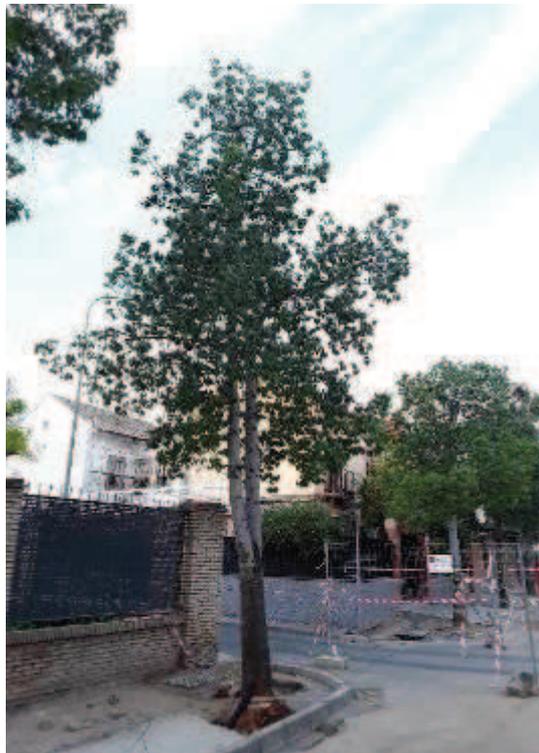
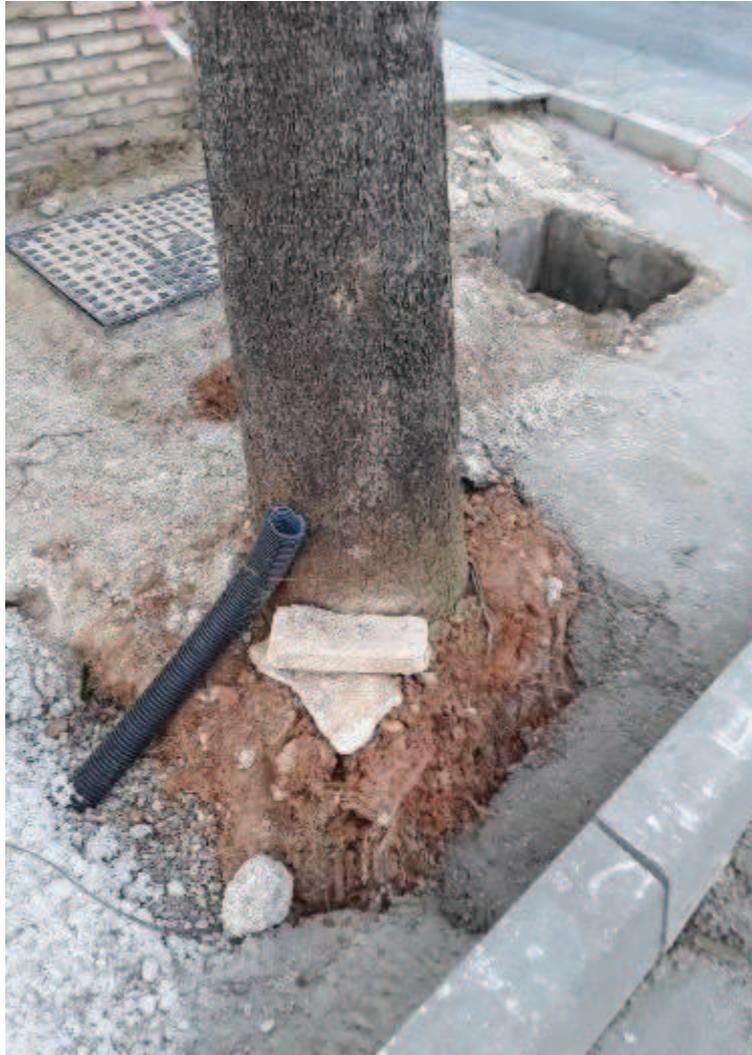
9. **FOTOGRAFÍAS:**

7. **ESTADO GENERAL:** Alta probabilidad de vuelco sobre viviendas, acerado y/o calzada.
8. **OBSERVACIONES:** Especie con tendencia al desarrollo de pudriciones radiculares y con numerosos antecedentes de vuelco aún en ejemplares aparentemente sanos. Los daños registrados aumentan significativamente la probabilidad de fallo. Actualmente no es posible garantizar la estabilidad estructural del árbol, y se espera un agravamiento de la debilidad radicular a corto plazo a causa de la evolución de pudriciones a partir de las lesiones infringidas por la maquinaria de obra.

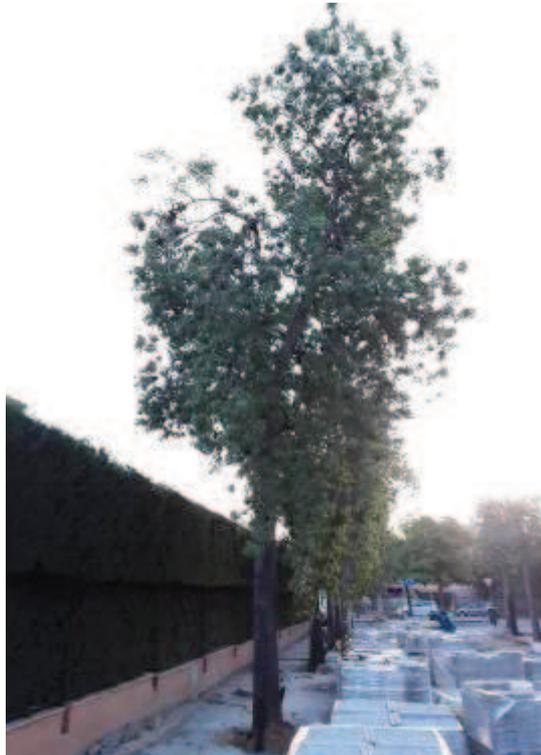
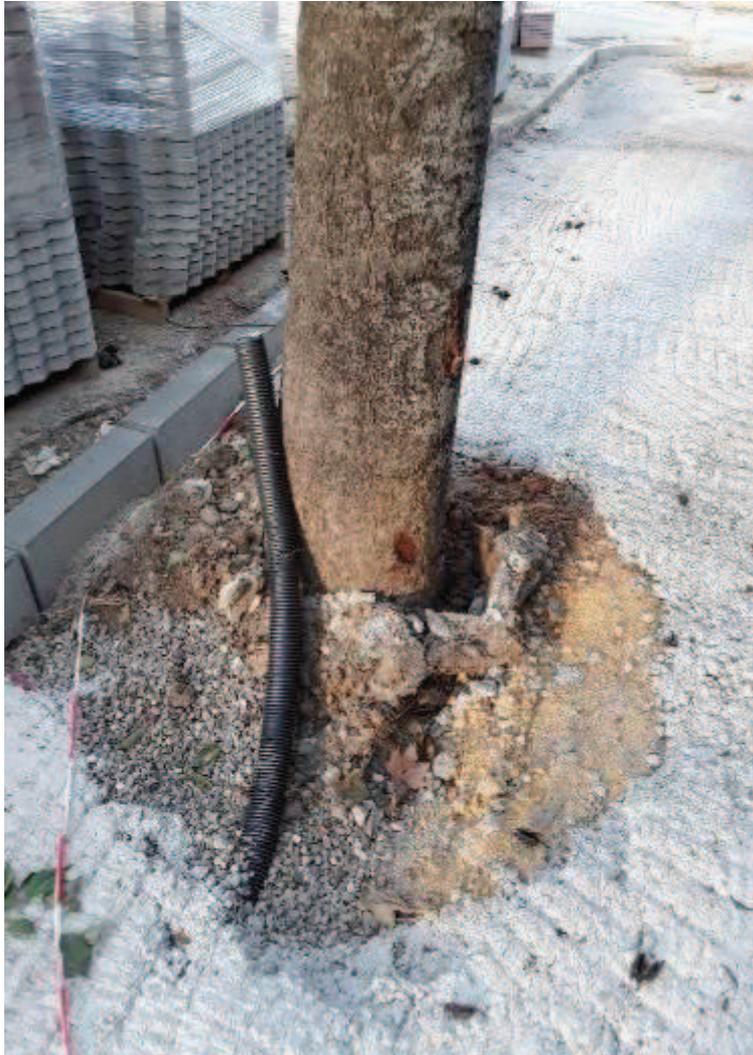
9. **FOTOGRAFÍAS:**

7. **ESTADO GENERAL:** Alta probabilidad de vuelco sobre viviendas, acerado y/o calzada.
8. **OBSERVACIONES:** Especie con tendencia al desarrollo de pudriciones radiculares y con numerosos antecedentes de vuelco aún en ejemplares aparentemente sanos. Los daños registrados aumentan significativamente la probabilidad de fallo. Actualmente no es posible garantizar la estabilidad estructural del árbol, y se espera un agravamiento de la debilidad radicular a corto plazo a causa de la evolución de pudriciones a partir de las lesiones infringidas por la maquinaria de obra.

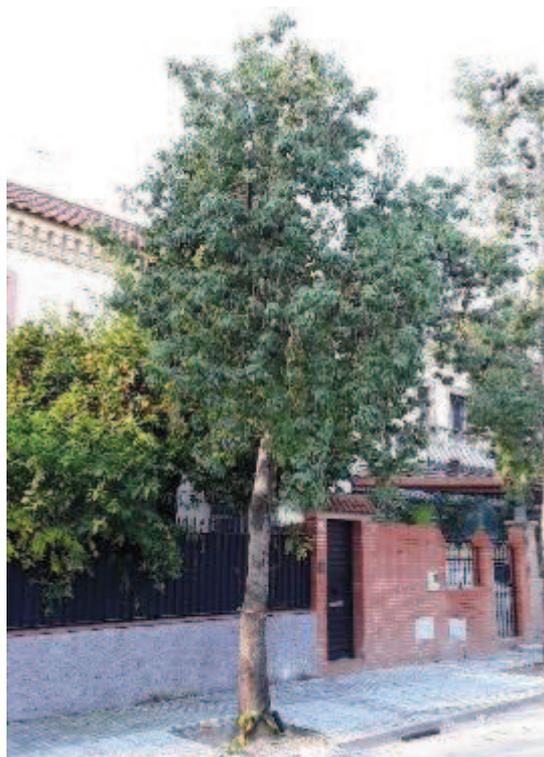
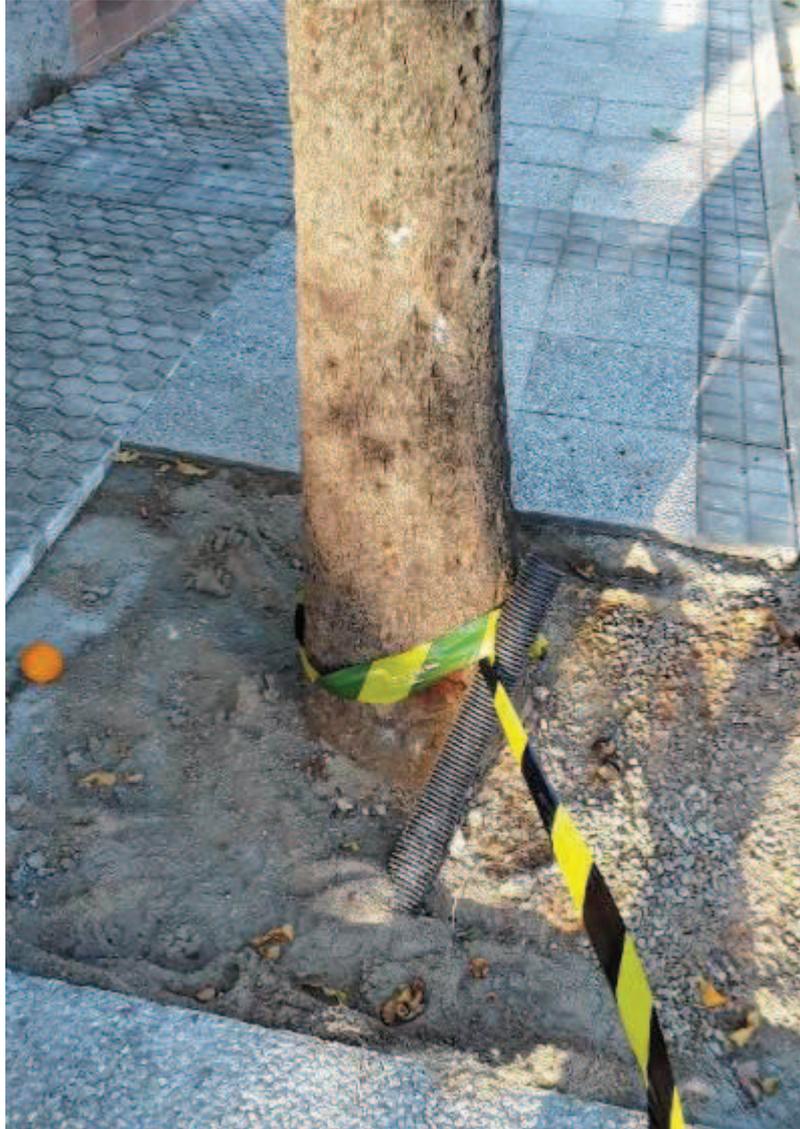
9. **FOTOGRAFÍAS:**

7. **ESTADO GENERAL:** Alta probabilidad de vuelco sobre viviendas, acerado y/o calzada.
8. **OBSERVACIONES:** Especie con tendencia al desarrollo de pudriciones radiculares y con numerosos antecedentes de vuelco aún en ejemplares aparentemente sanos. Los daños registrados aumentan significativamente la probabilidad de fallo. Actualmente no es posible garantizar la estabilidad estructural del árbol, y se espera un agravamiento de la debilidad radicular a corto plazo a causa de la evolución de pudriciones a partir de las lesiones infringidas por la maquinaria de obra.

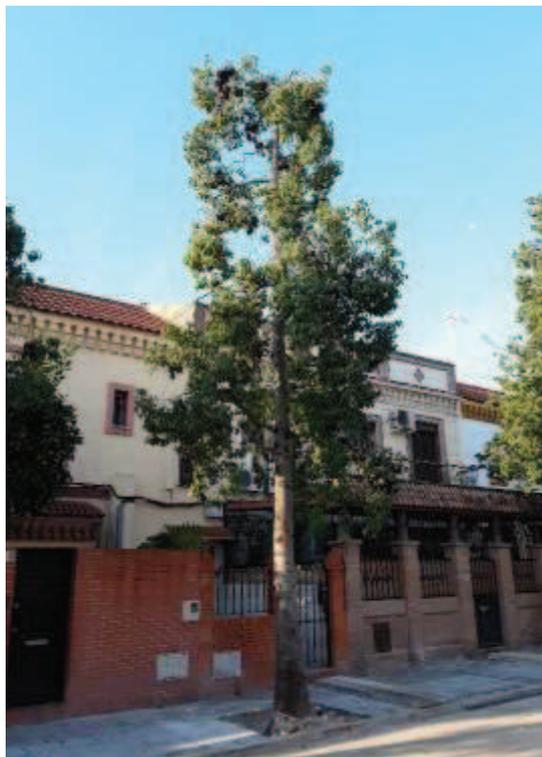
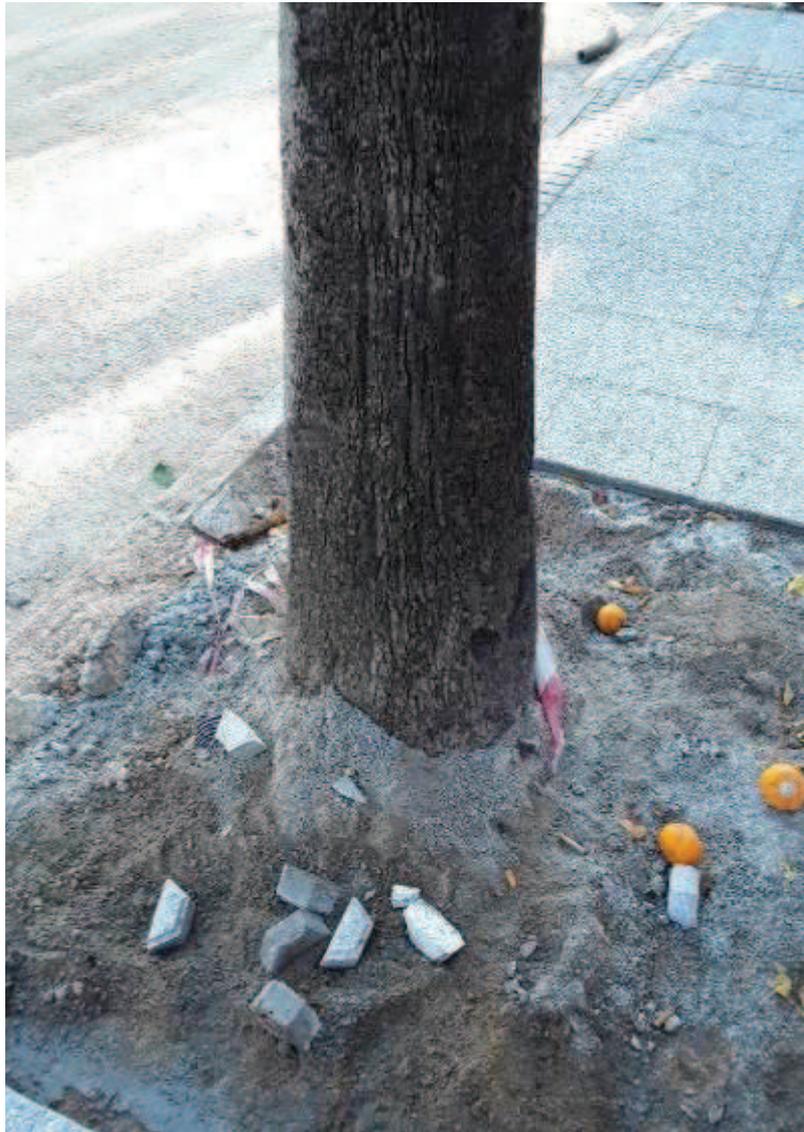
9. **FOTOGRAFÍAS:**

5. **LATITUD DE ACERADO:** Sobre acerado, junto a viviendas y calzada.
6. **LESIONES GRAVES:** Cortes y desgarros de raíces de diámetro mayor a 5cm a nivel del cuello radicular en todo el perímetro del anclaje, quedando éste severa e irreversiblemente comprometido a nivel mecánico y fisiológico. Misma situación y riesgo de colapso de los ejemplares maduros de esta especie afectados por la obra de repavimentación del acerado de la calle, dadas sus dimensiones, edad fenológica, amplitud del plato radicular eliminado y diámetro de las raíces seccionadas.

7. **ESTADO GENERAL:** Alta probabilidad de vuelco sobre viviendas, acerado y/o calzada.
8. **OBSERVACIONES:** Especie con tendencia al desarrollo de pudriciones radiculares y con numerosos antecedentes de vuelco aún en ejemplares aparentemente sanos. Los daños registrados aumentan significativamente la probabilidad de fallo. Actualmente no es posible garantizar la estabilidad estructural del árbol, y se espera un agravamiento de la debilidad radicular a corto plazo a causa de la evolución de pudriciones a partir de las lesiones infringidas por la maquinaria de obra.

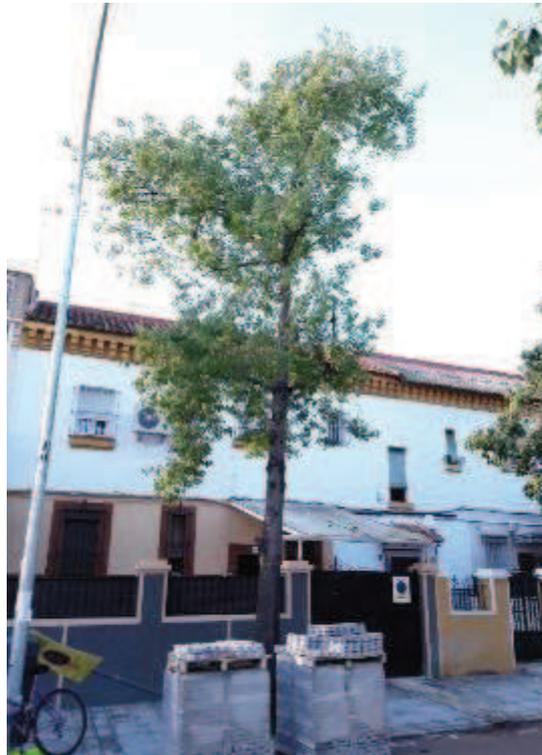
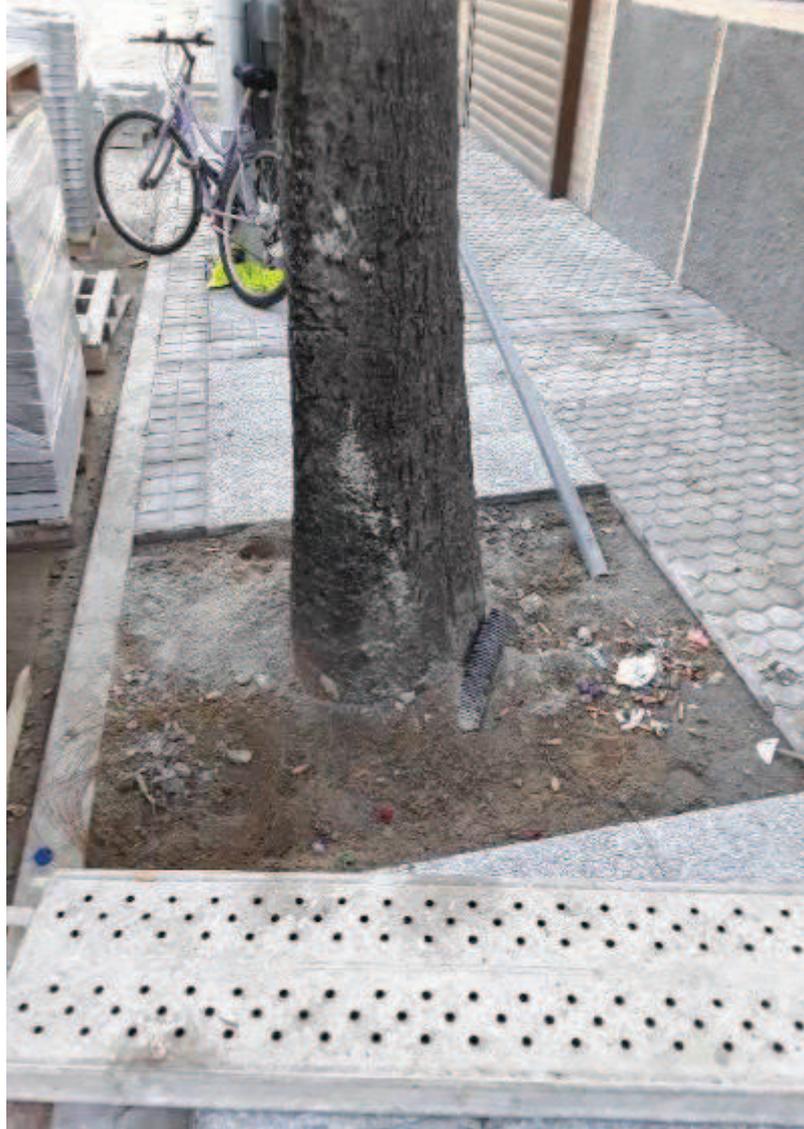
9. **FOTOGRAFÍAS:**

5. **LATITUD DE ACERADO:** Sobre acerado, junto a viviendas y calzada.
6. **LESIONES GRAVES:** Cortes y desgarros de raíces de diámetro mayor a 5cm a nivel del cuello radicular en todo el perímetro del anclaje, quedando éste severa e irreversiblemente comprometido a nivel mecánico y fisiológico. Misma situación y riesgo de colapso de los ejemplares maduros de esta especie afectados por la obra de repavimentación del acerado de la calle, dadas sus dimensiones, edad fenológica, amplitud del plato radicular eliminado y diámetro de las raíces seccionadas.

7. **ESTADO GENERAL:** Alta probabilidad de vuelco sobre viviendas, acerado y/o calzada.
8. **OBSERVACIONES:** Especie con tendencia al desarrollo de pudriciones radiculares y con numerosos antecedentes de vuelco aún en ejemplares aparentemente sanos. Los daños registrados aumentan significativamente la probabilidad de fallo. Actualmente no es posible garantizar la estabilidad estructural del árbol, y se espera un agravamiento de la debilidad radicular a corto plazo a causa de la evolución de pudriciones a partir de las lesiones infringidas por la maquinaria de obra.

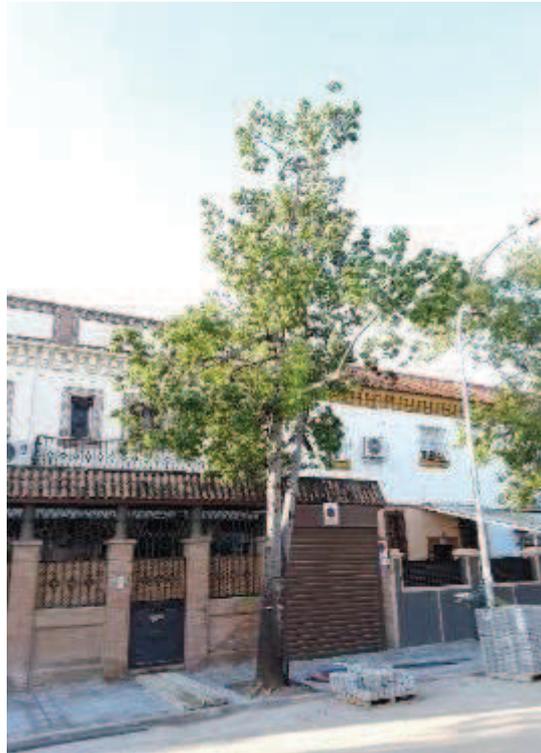
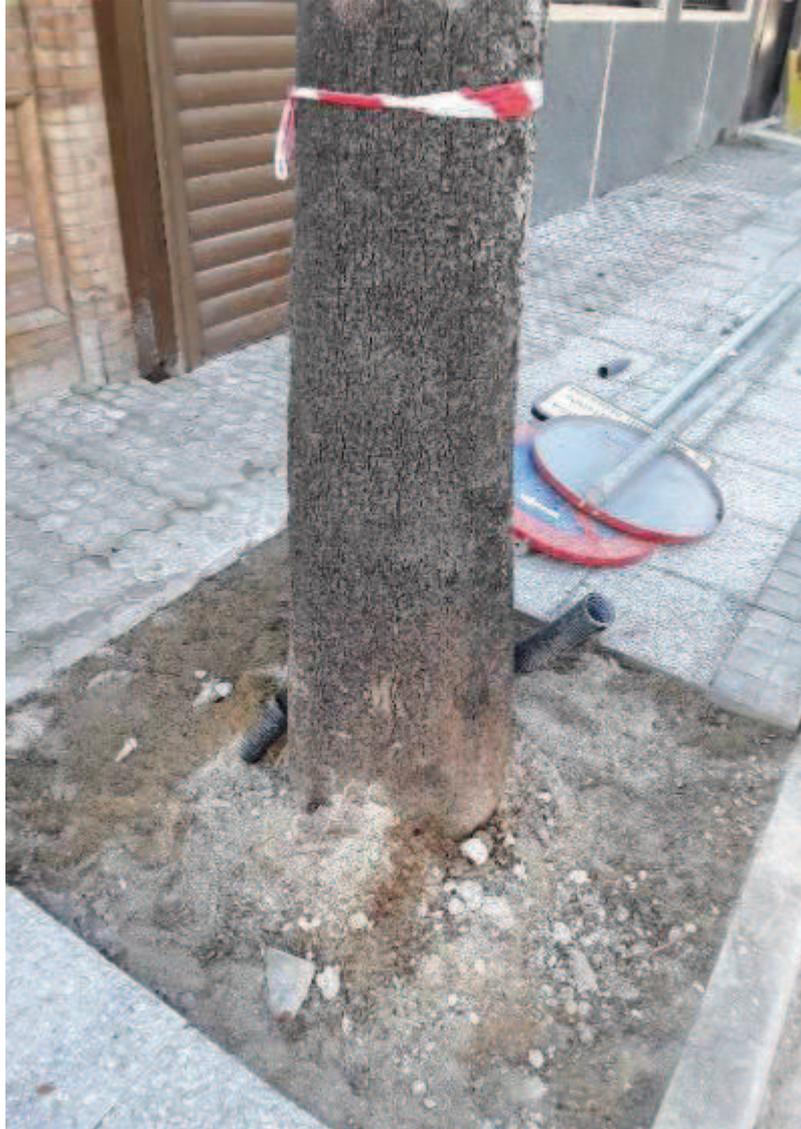
9. **FOTOGRAFÍAS:**

7. **ESTADO GENERAL:** Alta probabilidad de vuelco sobre viviendas, acerado y/o calzada.
8. **OBSERVACIONES:** Especie con tendencia al desarrollo de pudriciones radiculares y con numerosos antecedentes de vuelco aún en ejemplares aparentemente sanos. Los daños registrados aumentan significativamente la probabilidad de fallo. Actualmente no es posible garantizar la estabilidad estructural del árbol, y se espera un agravamiento de la debilidad radicular a corto plazo a causa de la evolución de pudriciones a partir de las lesiones infringidas por la maquinaria de obra.

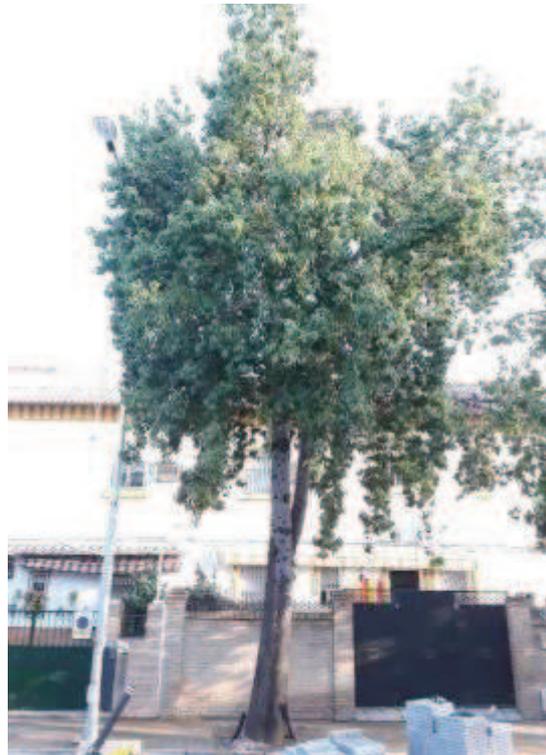
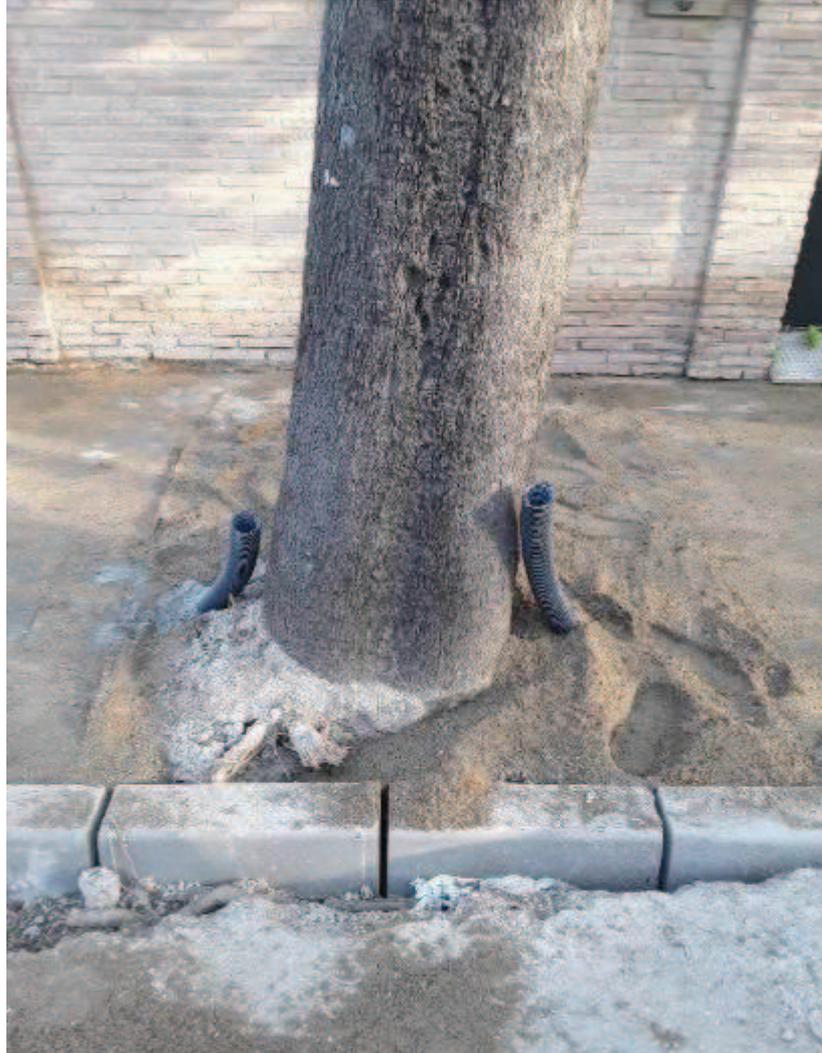
9. **FOTOGRAFÍAS:**

7. **ESTADO GENERAL:** Alta probabilidad de vuelco sobre viviendas, acerado y/o calzada.
8. **OBSERVACIONES:** Especie con tendencia al desarrollo de pudriciones radiculares y con numerosos antecedentes de vuelco aún en ejemplares aparentemente sanos. Los daños registrados aumentan significativamente la probabilidad de fallo. Actualmente no es posible garantizar la estabilidad estructural del árbol, y se espera un agravamiento de la debilidad radicular a corto plazo a causa de la evolución de pudriciones a partir de las lesiones infringidas por la maquinaria de obra.

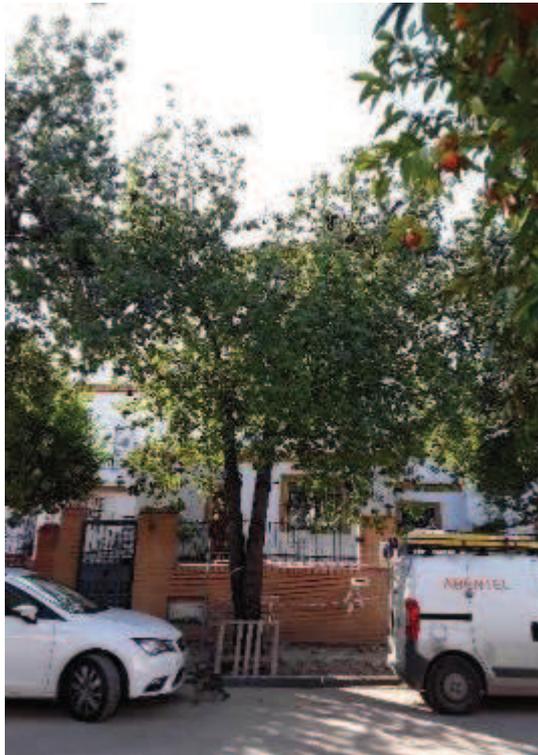
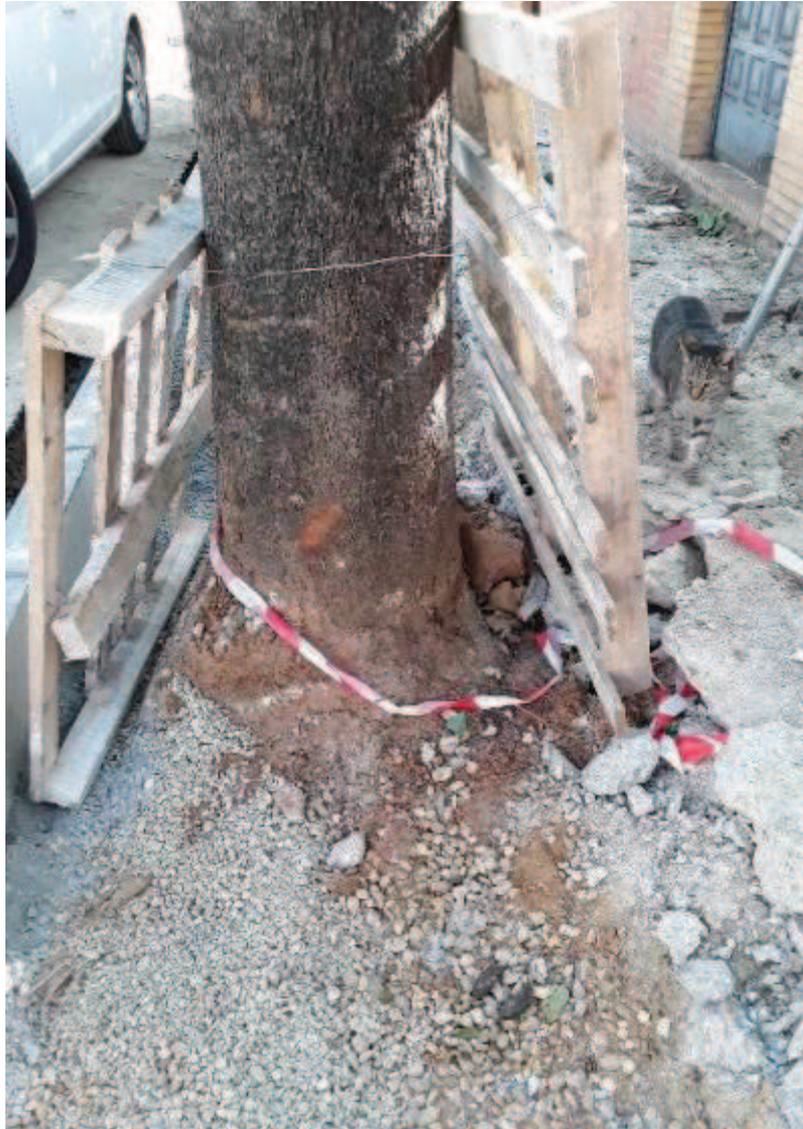
9. **FOTOGRAFÍAS:**

7. **ESTADO GENERAL:** Alta probabilidad de vuelco sobre viviendas, acerado y/o calzada.
8. **OBSERVACIONES:** Especie con tendencia al desarrollo de pudriciones radiculares y con numerosos antecedentes de vuelco aún en ejemplares aparentemente sanos. Los daños registrados aumentan significativamente la probabilidad de fallo. Actualmente no es posible garantizar la estabilidad estructural del árbol, y se espera un agravamiento de la debilidad radicular a corto plazo a causa de la evolución de pudriciones a partir de las lesiones infringidas por la maquinaria de obra.

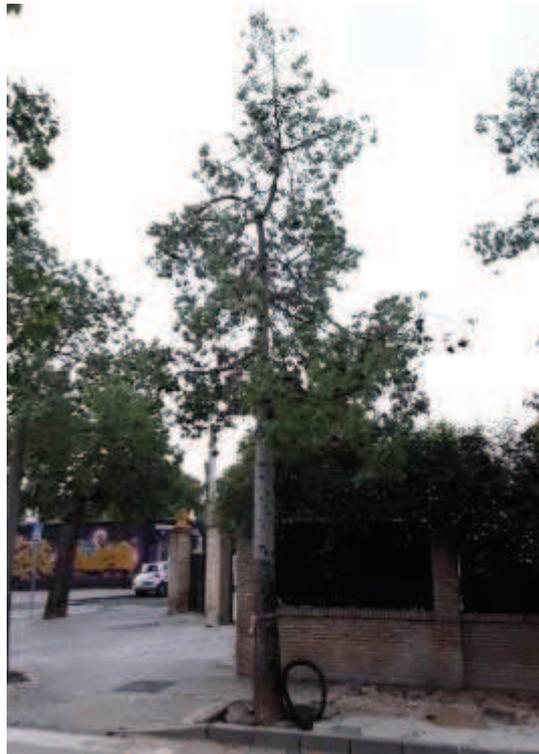
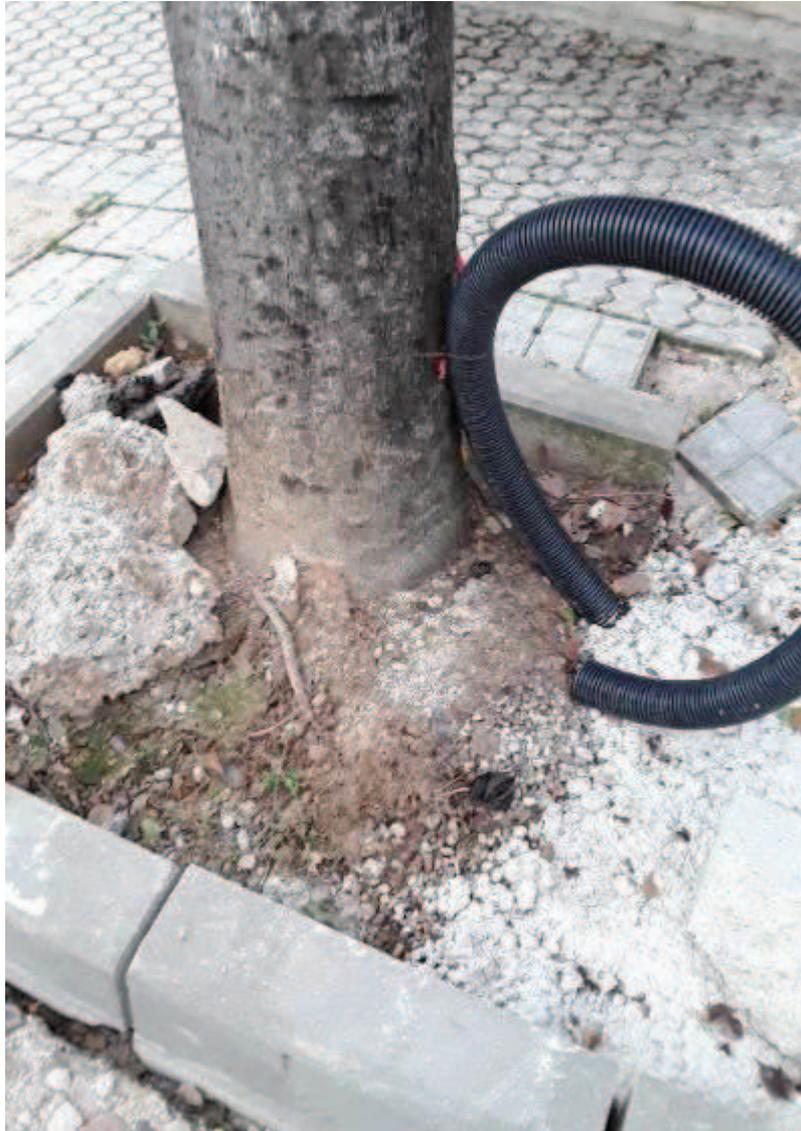
9. **FOTOGRAFÍAS:**

7. **ESTADO GENERAL:** Alta probabilidad de vuelco sobre viviendas, acerado y/o calzada.
8. **OBSERVACIONES:** Especie con tendencia al desarrollo de pudriciones radiculares y con numerosos antecedentes de vuelco aún en ejemplares aparentemente sanos. Los daños registrados aumentan significativamente la probabilidad de fallo. Actualmente no es posible garantizar la estabilidad estructural del árbol, y se espera un agravamiento de la debilidad radicular a corto plazo a causa de la evolución de pudriciones a partir de las lesiones infringidas por la maquinaria de obra.

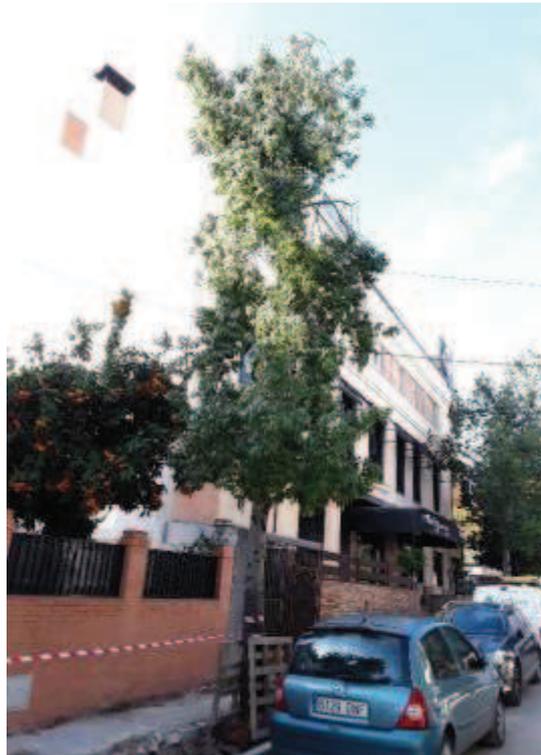
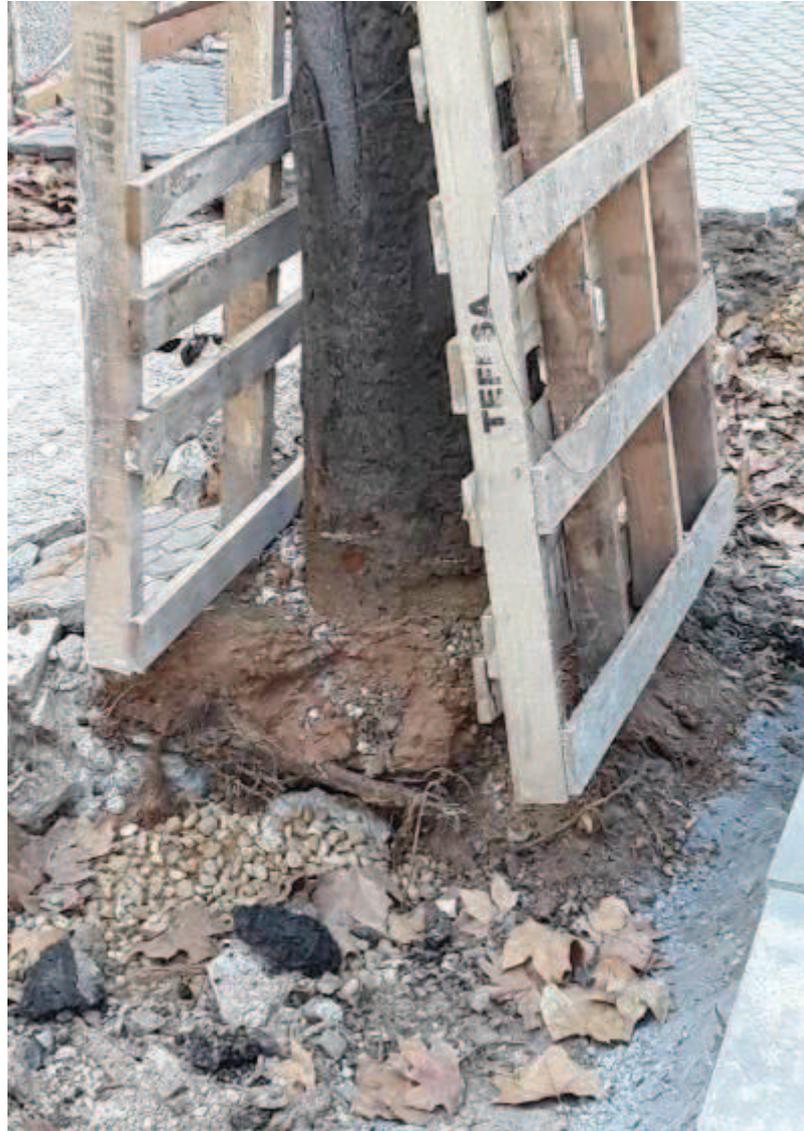
9. **FOTOGRAFÍAS:**

7. **ESTADO GENERAL:** Alta probabilidad de vuelco sobre viviendas, acerado y/o calzada.
8. **OBSERVACIONES:** Especie con tendencia al desarrollo de pudriciones radiculares y con numerosos antecedentes de vuelco aún en ejemplares aparentemente sanos. Los daños registrados aumentan significativamente la probabilidad de fallo. Actualmente no es posible garantizar la estabilidad estructural del árbol, y se espera un agravamiento de la debilidad radicular a corto plazo a causa de la evolución de pudriciones a partir de las lesiones infringidas por la maquinaria de obra.

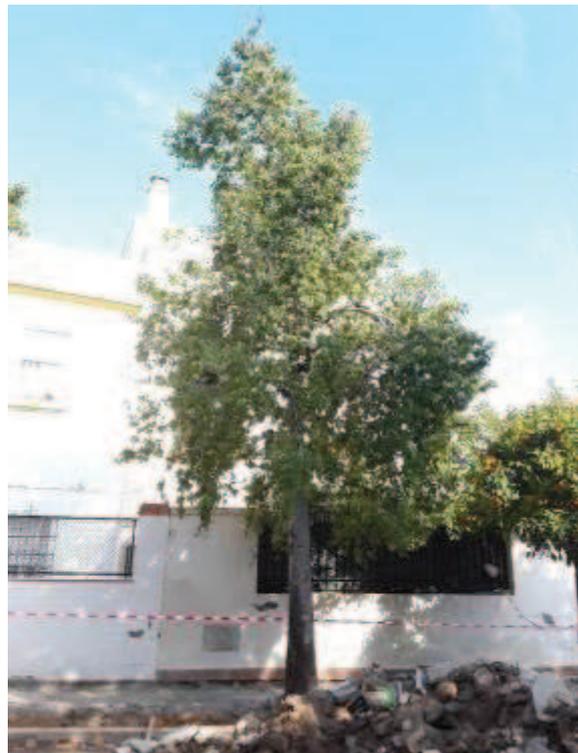
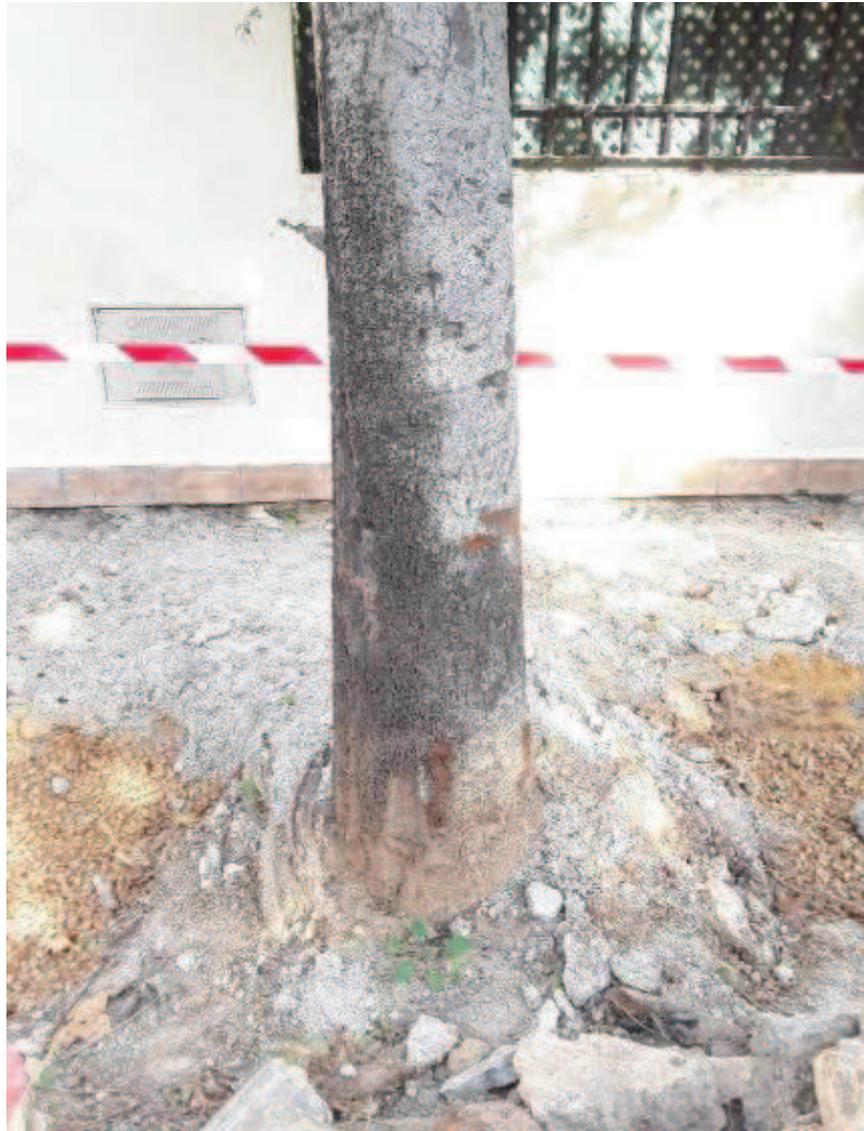
9. **FOTOGRAFÍAS:**

7. **ESTADO GENERAL:** Alta probabilidad de vuelco sobre viviendas, acerado y/o calzada.
8. **OBSERVACIONES:** Especie con tendencia al desarrollo de pudriciones radiculares y con numerosos antecedentes de vuelco aún en ejemplares aparentemente sanos. Los daños registrados aumentan significativamente la probabilidad de fallo. Actualmente no es posible garantizar la estabilidad estructural del árbol, y se espera un agravamiento de la debilidad radicular a corto plazo a causa de la evolución de pudriciones a partir de las lesiones infringidas por la maquinaria de obra.

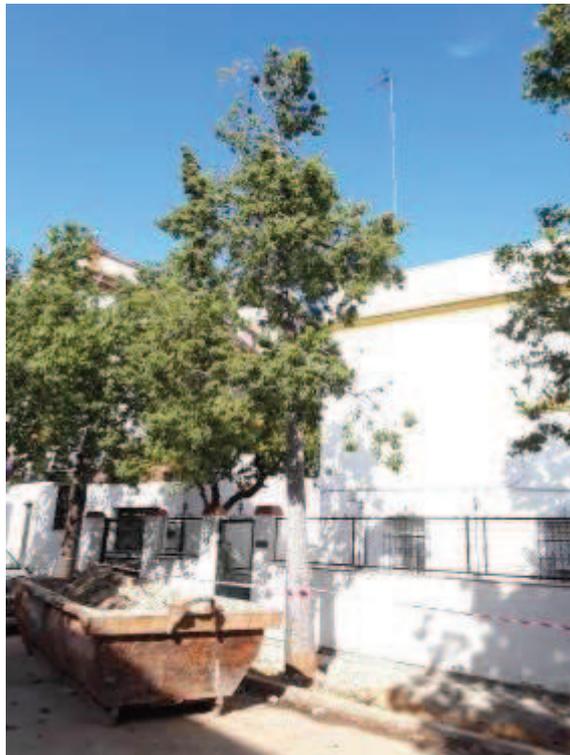
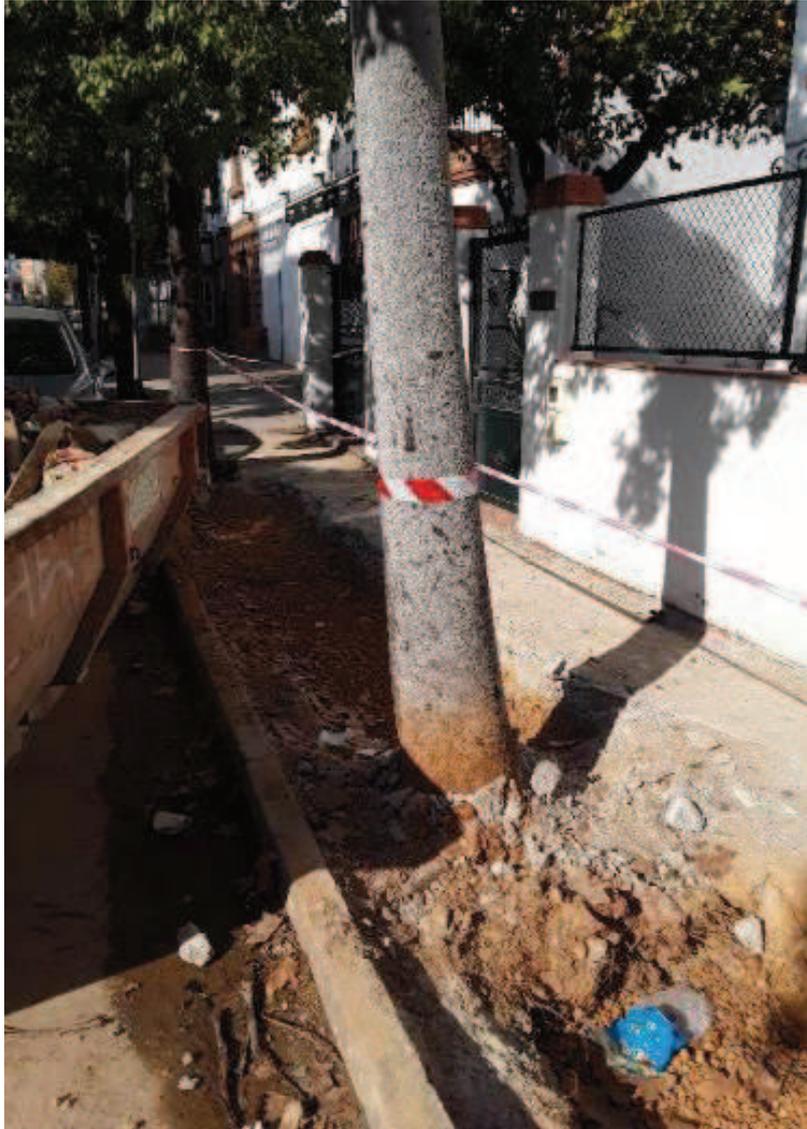
9. **FOTOGRAFÍAS:**

7. **ESTADO GENERAL:** Alta probabilidad de vuelco sobre viviendas, acerado y/o calzada.
8. **OBSERVACIONES:** Especie con tendencia al desarrollo de pudriciones radiculares y con numerosos antecedentes de vuelco aún en ejemplares aparentemente sanos. Los daños registrados aumentan significativamente la probabilidad de fallo. Actualmente no es posible garantizar la estabilidad estructural del árbol, y se espera un agravamiento de la debilidad radicular a corto plazo a causa de la evolución de pudriciones a partir de las lesiones infringidas por la maquinaria de obra.
