Expte: 1/2019
MSB

La Junta de Gobierno de la Ciudad de Sevilla, y por delegación, el Director General de Medio Ambiente, Parques y Jardines, mediante **RESOLUCIÓN** de fecha 14 de enero de 2019, se ha servido decretar lo siguiente:

FICHA DE APEO DE ARBOLADO VIARIO (AP1/19) PARTE 2ª

ISA Formulario de Evaluación Básica de Riesgo de Arbolado

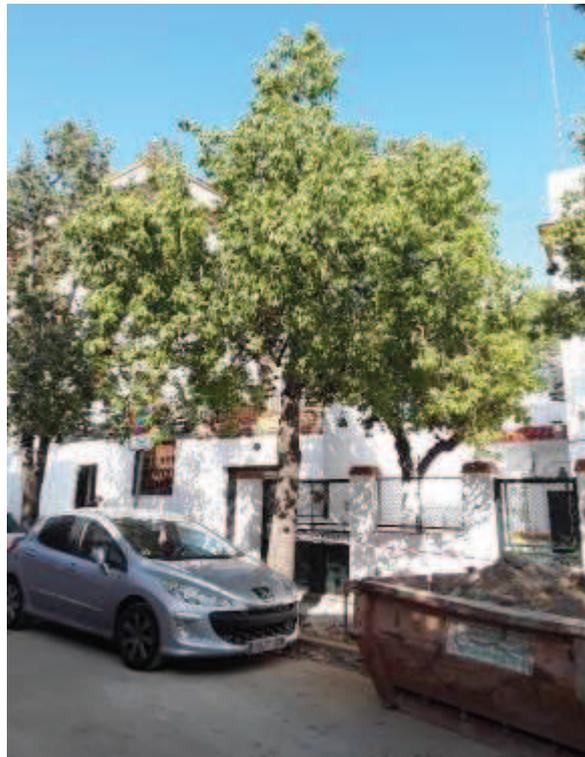
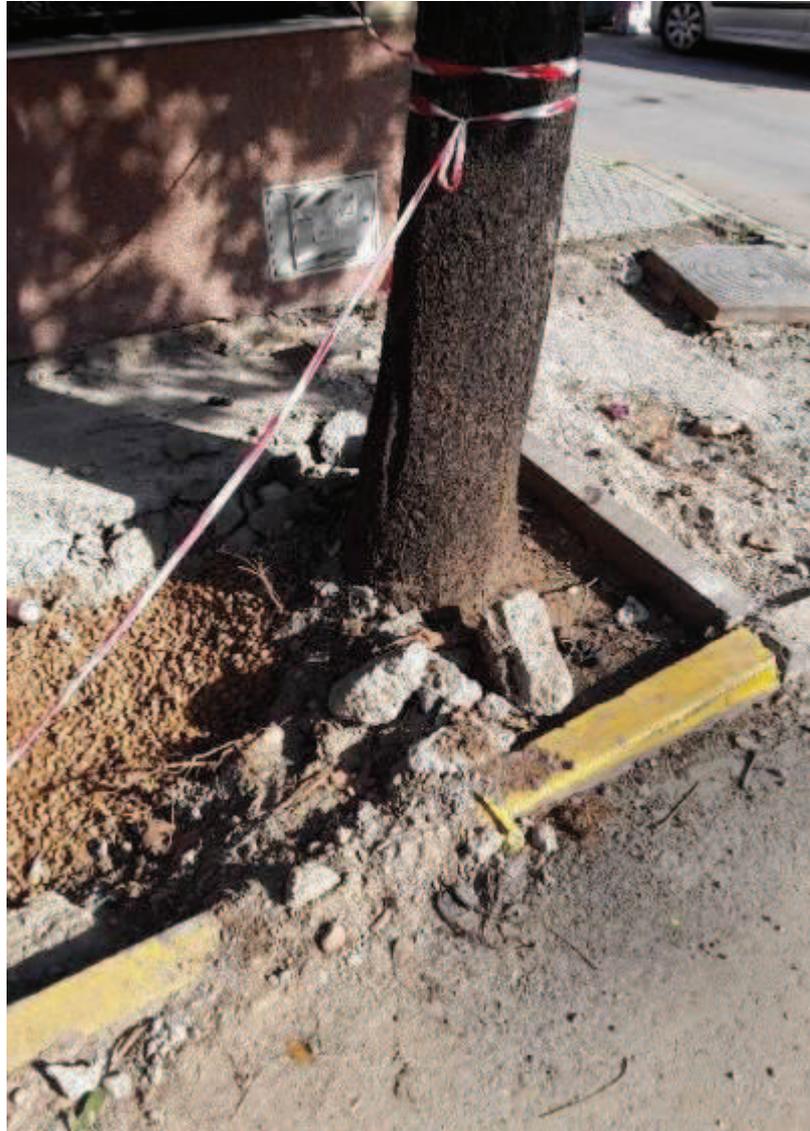
9. **FOTOGRAFÍAS:**

5. **LATITUD DE ACERADO:** Sobre acerado, junto a viviendas y calzada.
6. **LESIONES GRAVES:** Cortes y desgarros de raíces de diámetro mayor a 5cm a nivel del cuello radicular en todo el perímetro del anclaje, quedando éste severa e irreversiblemente comprometido a nivel mecánico y fisiológico. Misma situación y riesgo de colapso de los ejemplares maduros de esta especie afectados por la obra de repavimentación del acerado de la calle, dadas sus dimensiones, edad fenológica, amplitud del plato radicular eliminado y diámetro de las raíces seccionadas.

7. **ESTADO GENERAL:** Alta probabilidad de vuelco sobre viviendas, acerado y/o calzada.
8. **OBSERVACIONES:** Especie con tendencia al desarrollo de pudriciones radiculares y con numerosos antecedentes de vuelco aún en ejemplares aparentemente sanos. Los daños registrados aumentan significativamente la probabilidad de fallo. Actualmente no es posible garantizar la estabilidad estructural del árbol, y se espera un agravamiento de la debilidad radicular a corto plazo a causa de la evolución de pudriciones a partir de las lesiones infringidas por la maquinaria de obra.

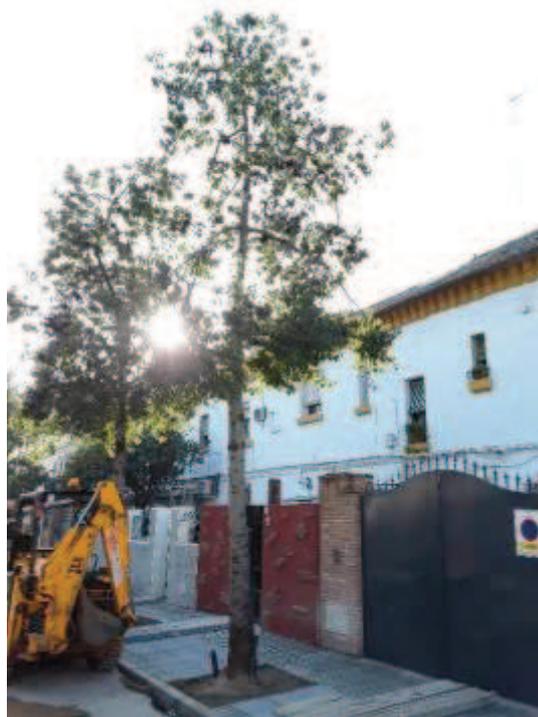
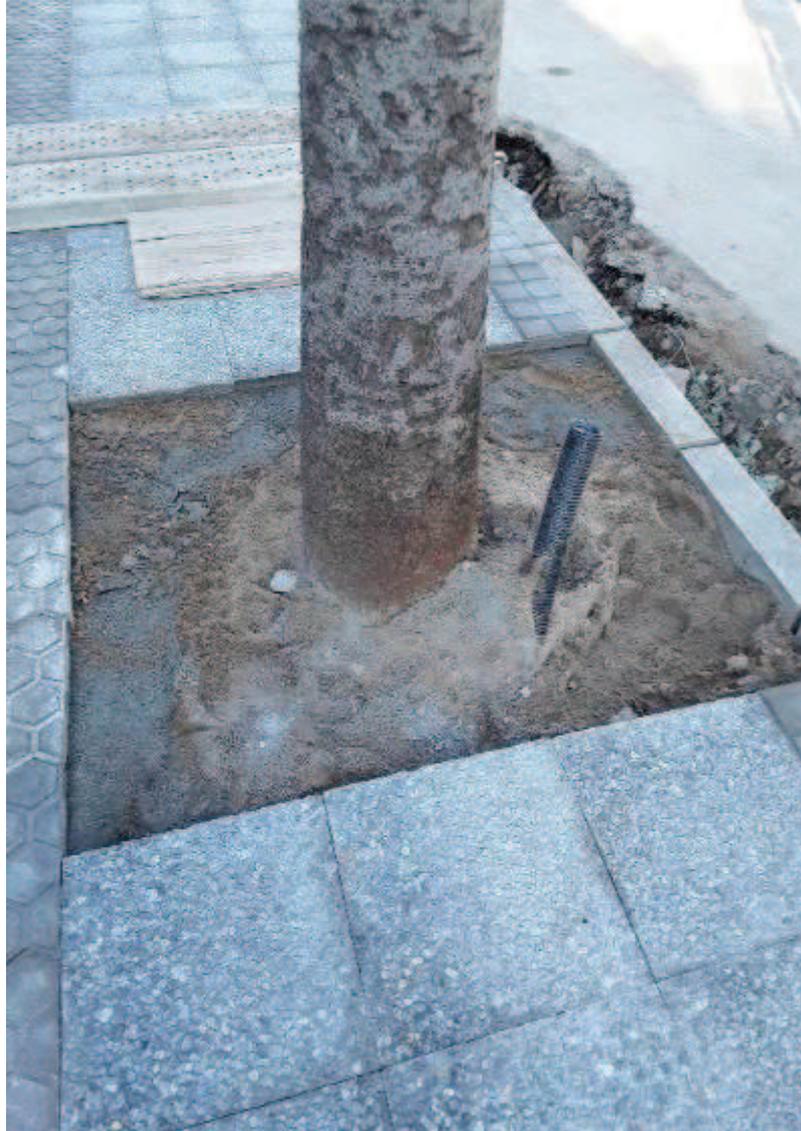
9. **FOTOGRAFÍAS:**

5. **LATITUD DE ACERADO:** Sobre acerado, junto a viviendas y calzada.
6. **LESIONES GRAVES:** Cortes y desgarros de raíces de diámetro mayor a 5cm a nivel del cuello radicular en todo el perímetro del anclaje, quedando éste severa e irreversiblemente comprometido a nivel mecánico y fisiológico. Misma situación y riesgo de colapso de los ejemplares maduros de esta especie afectados por la obra de repavimentación del acerado de la calle, dadas sus dimensiones, edad fenológica, amplitud del plato radicular eliminado y diámetro de las raíces seccionadas.

7. **ESTADO GENERAL:** Alta probabilidad de vuelco sobre viviendas, acerado y/o calzada.
8. **OBSERVACIONES:** Especie con tendencia al desarrollo de pudriciones radiculares y con numerosos antecedentes de vuelco aún en ejemplares aparentemente sanos. Los daños registrados aumentan significativamente la probabilidad de fallo. Actualmente no es posible garantizar la estabilidad estructural del árbol, y se espera un agravamiento de la debilidad radicular a corto plazo a causa de la evolución de pudriciones a partir de las lesiones infringidas por la maquinaria de obra.

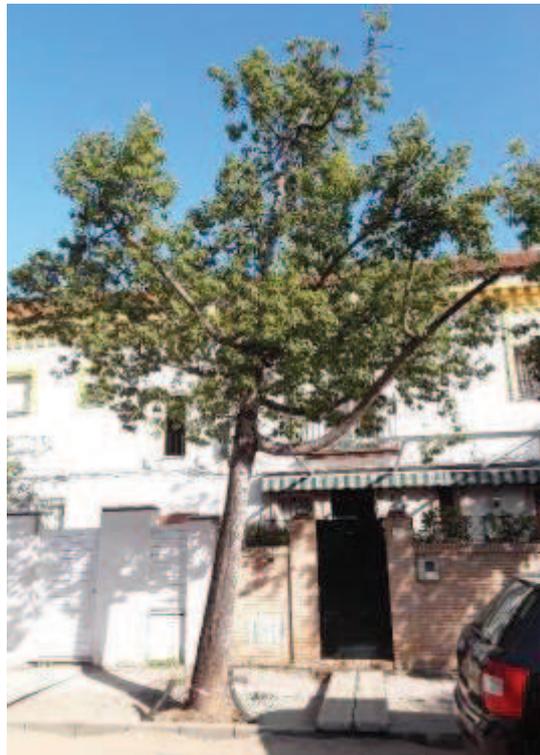
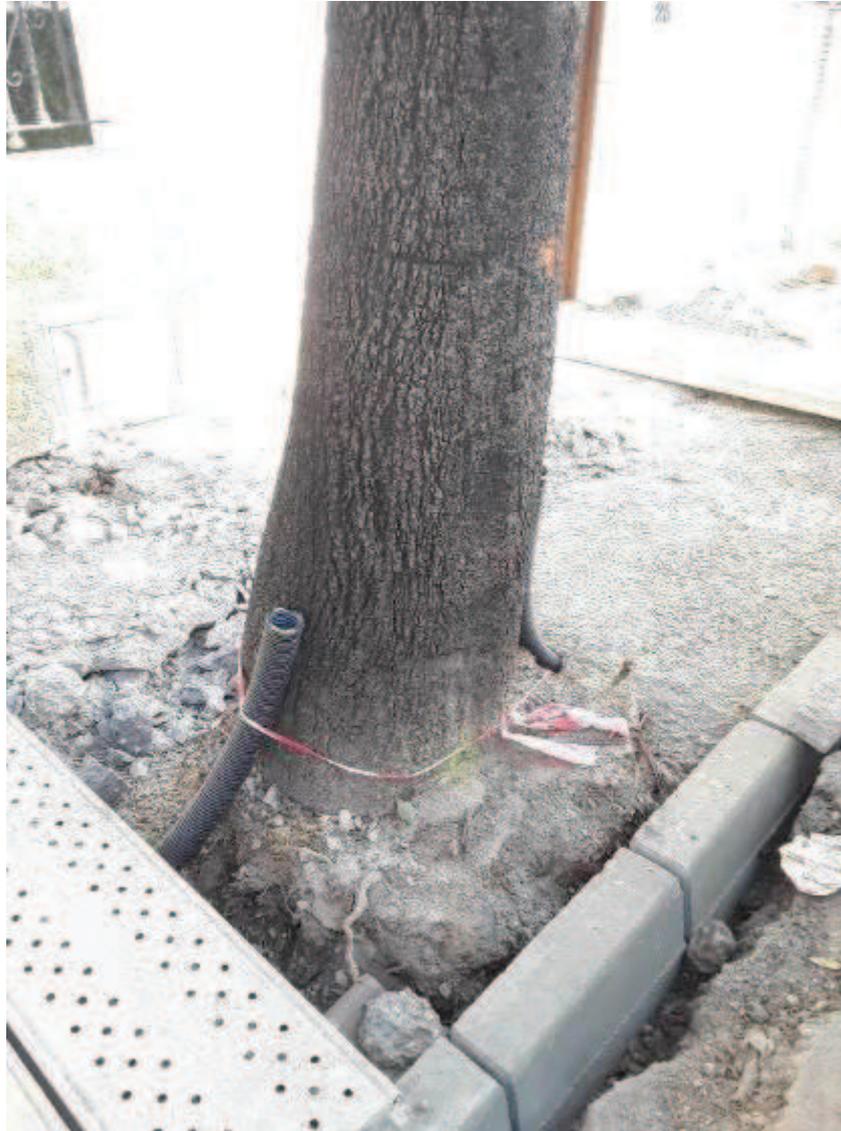
9. **FOTOGRAFÍAS:**

7. **ESTADO GENERAL:** Alta probabilidad de vuelco sobre viviendas, acerado y/o calzada.
8. **OBSERVACIONES:** Especie con tendencia al desarrollo de pudriciones radiculares y con numerosos antecedentes de vuelco aún en ejemplares aparentemente sanos. Los daños registrados aumentan significativamente la probabilidad de fallo. Actualmente no es posible garantizar la estabilidad estructural del árbol, y se espera un agravamiento de la debilidad radicular a corto plazo a causa de la evolución de pudriciones a partir de las lesiones infringidas por la maquinaria de obra.

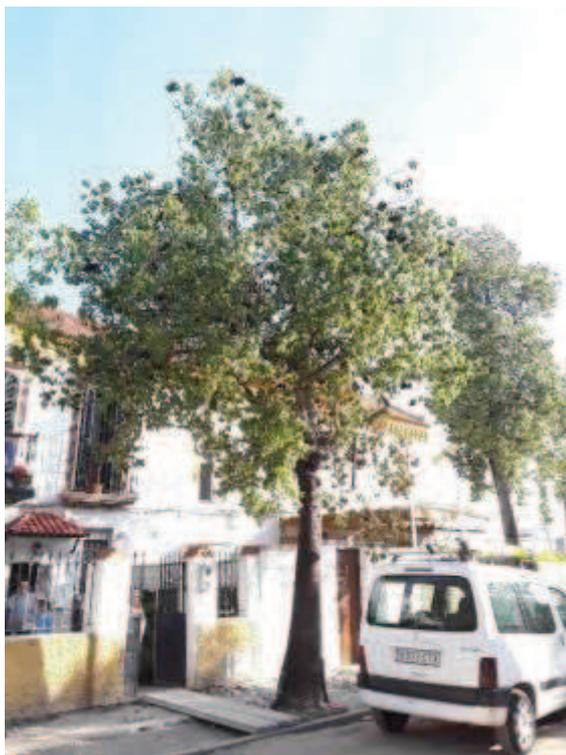
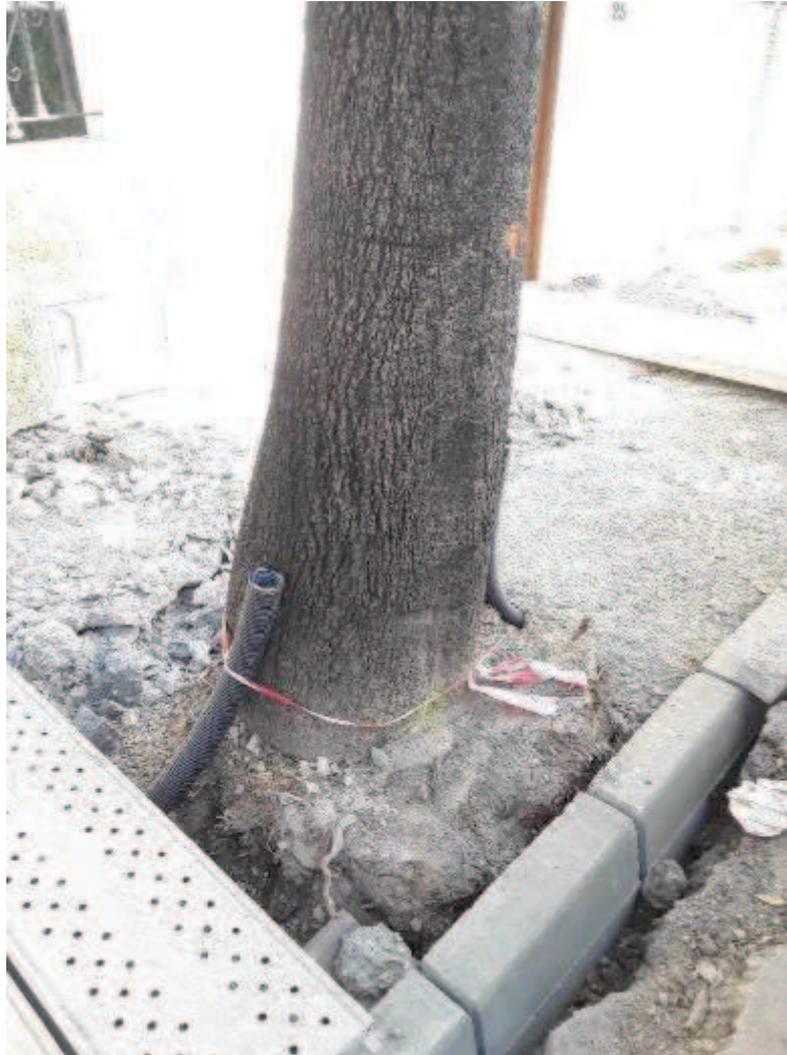
9. **FOTOGRAFÍAS:**

7. **ESTADO GENERAL:** Alta probabilidad de vuelco sobre viviendas, acerado y/o calzada.
8. **OBSERVACIONES:** Especie con tendencia al desarrollo de pudriciones radiculares y con numerosos antecedentes de vuelco aún en ejemplares aparentemente sanos. Los daños registrados aumentan significativamente la probabilidad de fallo. Actualmente no es posible garantizar la estabilidad estructural del árbol, y se espera un agravamiento de la debilidad radicular a corto plazo a causa de la evolución de pudriciones a partir de las lesiones infringidas por la maquinaria de obra.

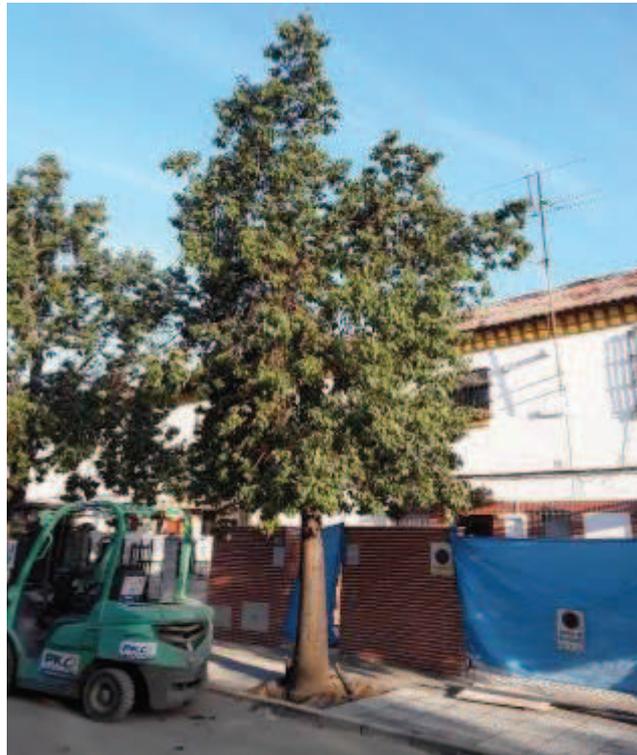
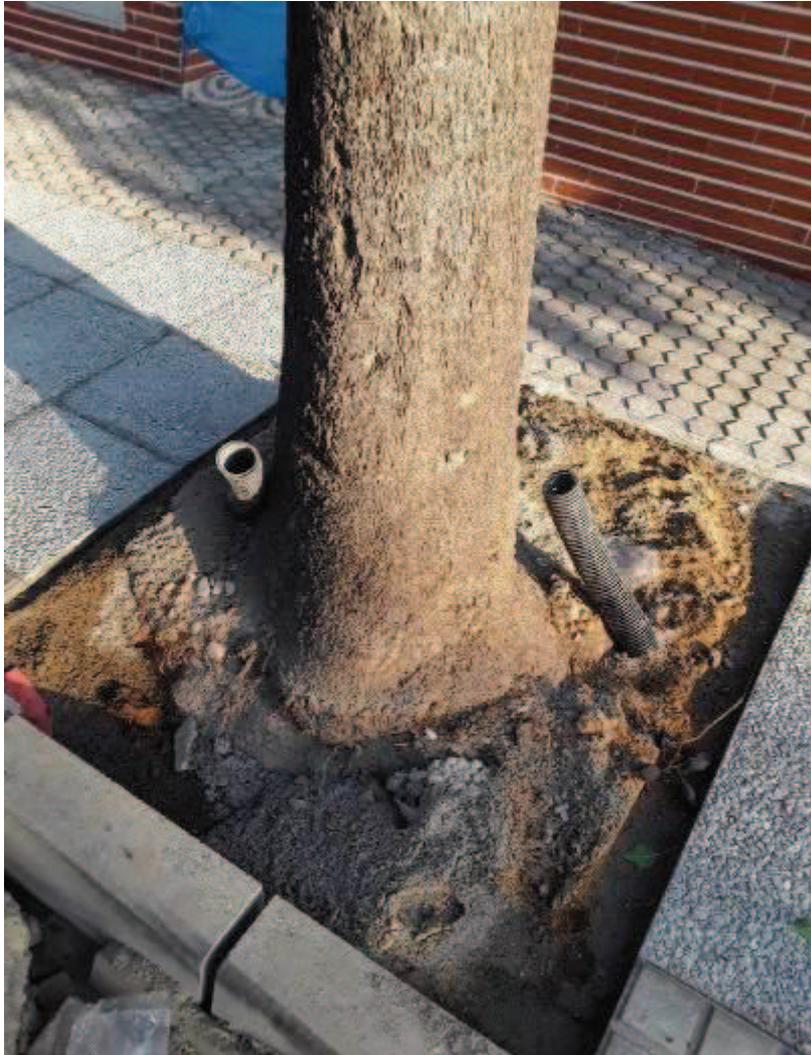
9. **FOTOGRAFÍAS:**

7. **ESTADO GENERAL:** Alta probabilidad de vuelco sobre viviendas, acerado y/o calzada.
8. **OBSERVACIONES:** Especie con tendencia al desarrollo de pudriciones radiculares y con numerosos antecedentes de vuelco aún en ejemplares aparentemente sanos. Los daños registrados aumentan significativamente la probabilidad de fallo. Actualmente no es posible garantizar la estabilidad estructural del árbol, y se espera un agravamiento de la debilidad radicular a corto plazo a causa de la evolución de pudriciones a partir de las lesiones infringidas por la maquinaria de obra.

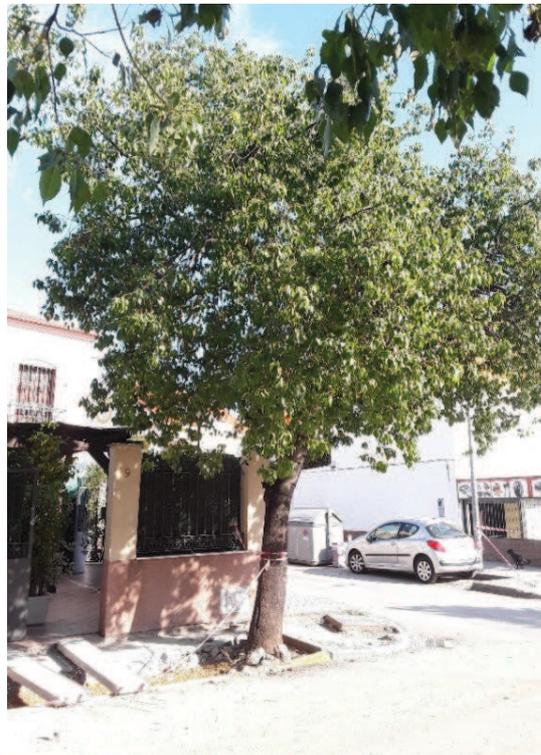
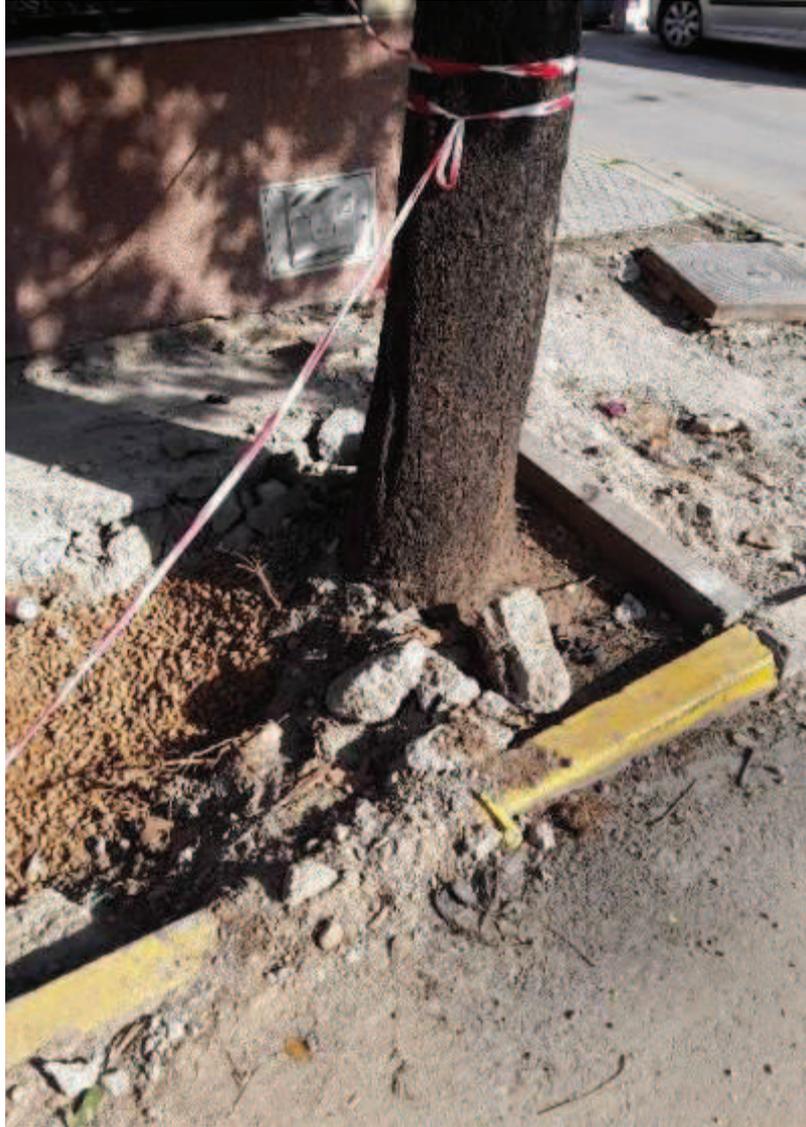
9. **FOTOGRAFÍAS:**

7. **ESTADO GENERAL:** Alta probabilidad de vuelco sobre viviendas, acerado y/o calzada.
8. **OBSERVACIONES:** Especie con tendencia al desarrollo de pudriciones radiculares y con numerosos antecedentes de vuelco aún en ejemplares aparentemente sanos. Los daños registrados aumentan significativamente la probabilidad de fallo. Actualmente no es posible garantizar la estabilidad estructural del árbol, y se espera un agravamiento de la debilidad radicular a corto plazo a causa de la evolución de pudriciones a partir de las lesiones infringidas por la maquinaria de obra.

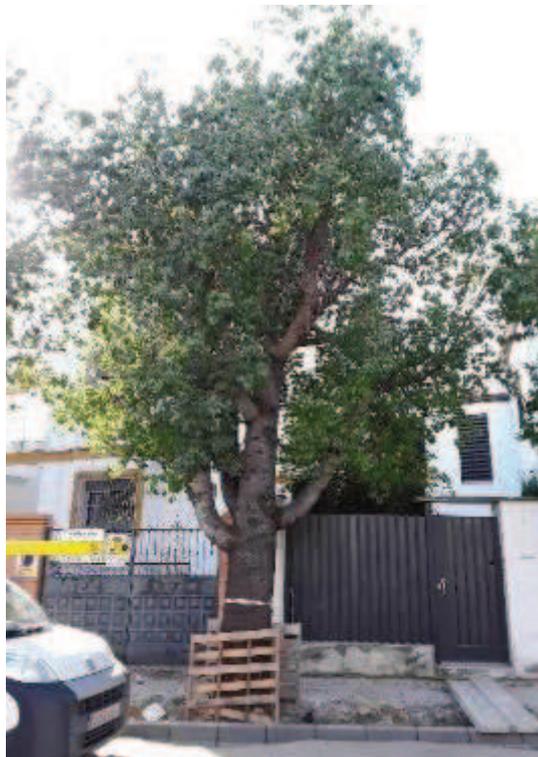
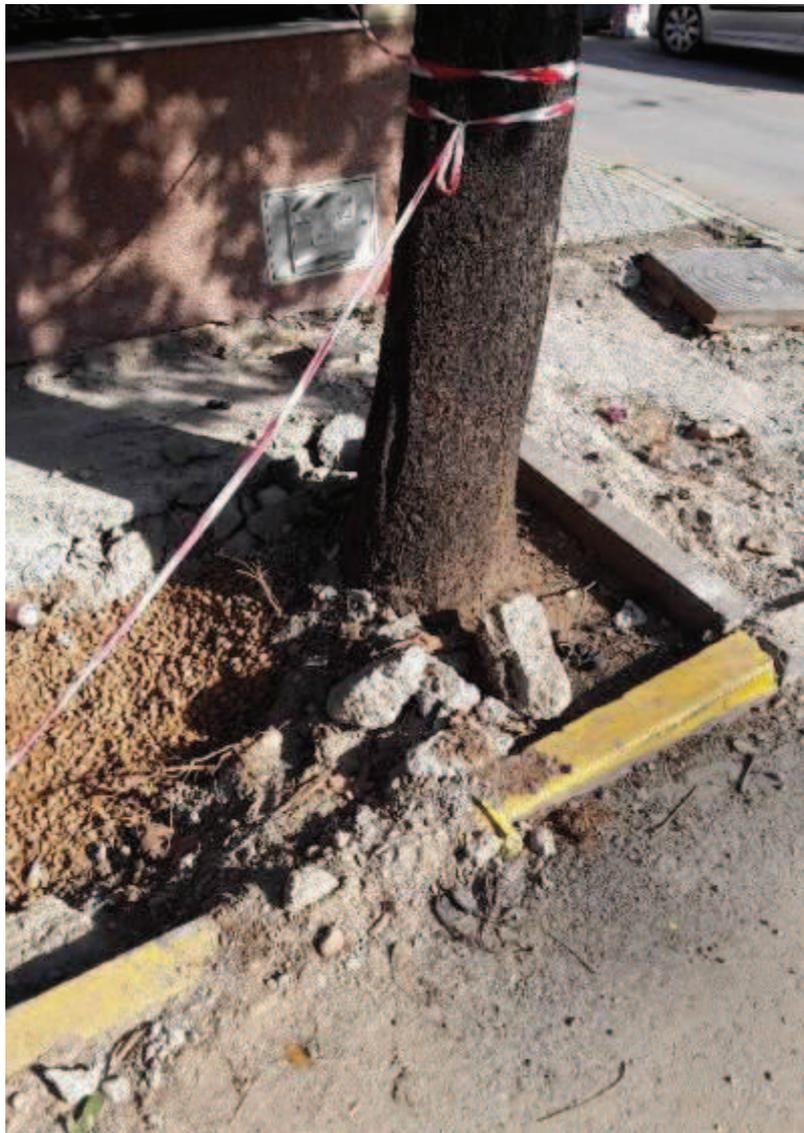
9. **FOTOGRAFÍAS:**

7. **ESTADO GENERAL:** Alta probabilidad de vuelco sobre viviendas, acerado y/o calzada.
8. **OBSERVACIONES:** Especie con tendencia al desarrollo de pudriciones radiculares y con numerosos antecedentes de vuelco aún en ejemplares aparentemente sanos. Los daños registrados aumentan significativamente la probabilidad de fallo. Actualmente no es posible garantizar la estabilidad estructural del árbol, y se espera un agravamiento de la debilidad radicular a corto plazo a causa de la evolución de pudriciones a partir de las lesiones infringidas por la maquinaria de obra.

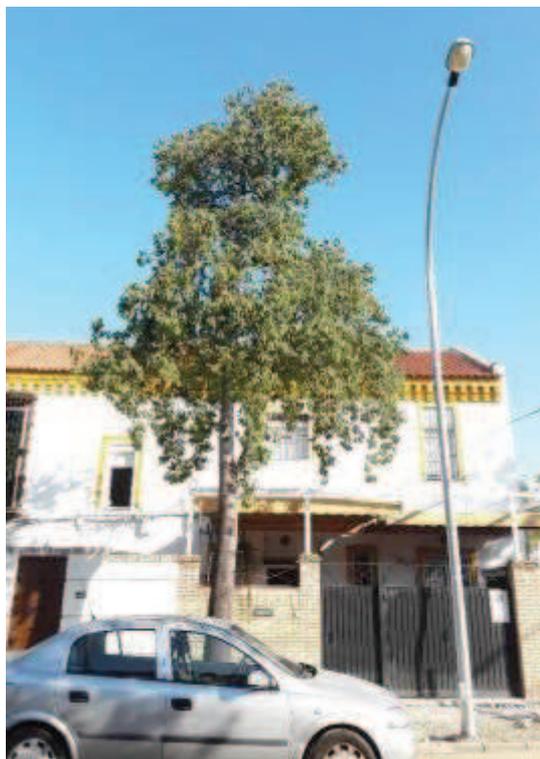
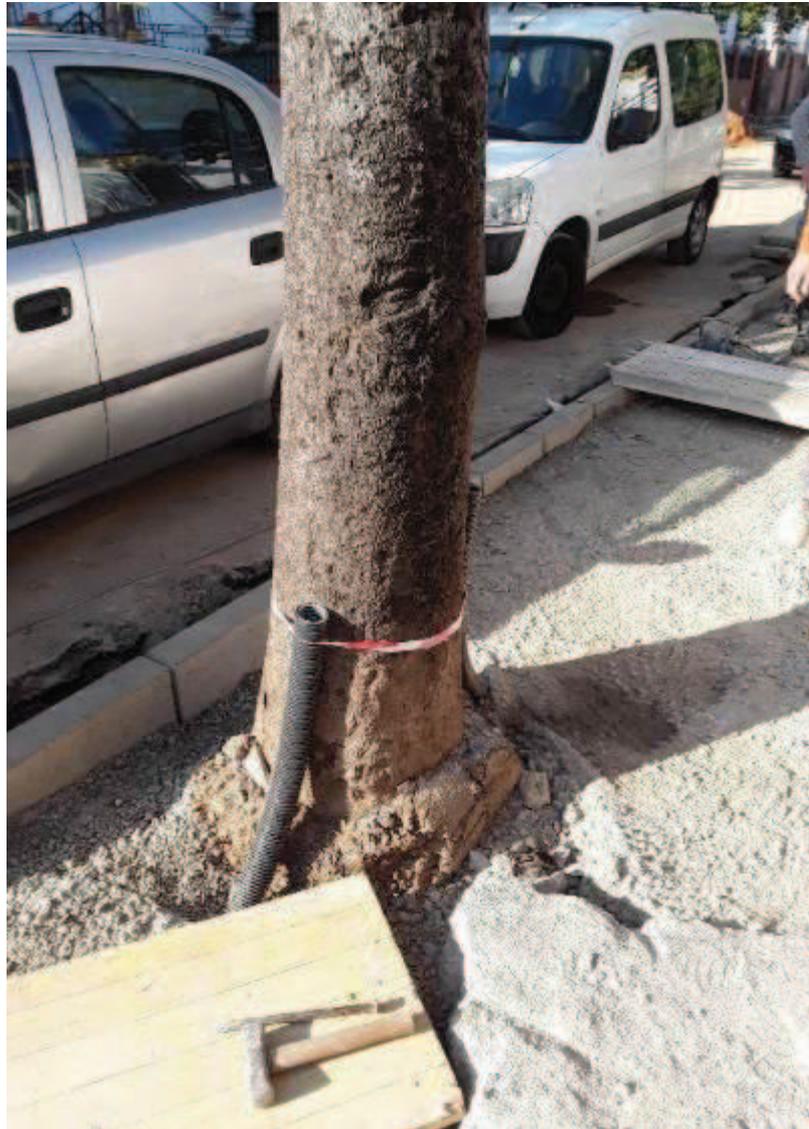
9. **FOTOGRAFÍAS:**

7. **ESTADO GENERAL:** Alta probabilidad de vuelco sobre viviendas, acerado y/o calzada.
8. **OBSERVACIONES:** Especie con tendencia al desarrollo de pudriciones radiculares y con numerosos antecedentes de vuelco aún en ejemplares aparentemente sanos. Los daños registrados aumentan significativamente la probabilidad de fallo. Actualmente no es posible garantizar la estabilidad estructural del árbol, y se espera un agravamiento de la debilidad radicular a corto plazo a causa de la evolución de pudriciones a partir de las lesiones infringidas por la maquinaria de obra.

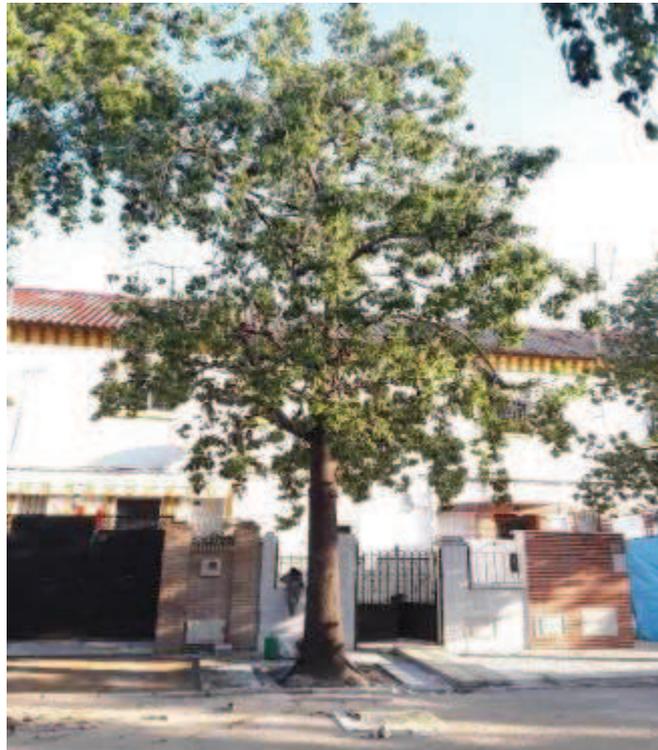
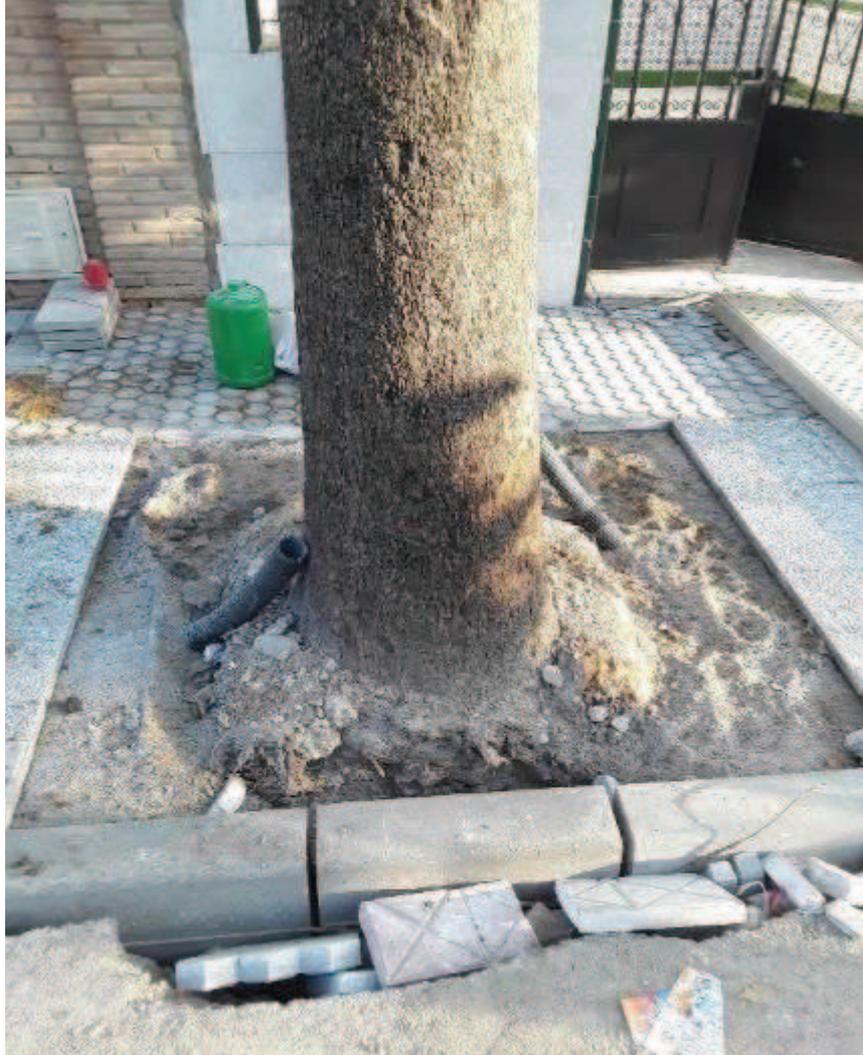
9. **FOTOGRAFÍAS:**

7. **ESTADO GENERAL:** Alta probabilidad de vuelco sobre viviendas, acerado y/o calzada.
8. **OBSERVACIONES:** Especie con tendencia al desarrollo de pudriciones radiculares y con numerosos antecedentes de vuelco aún en ejemplares aparentemente sanos. Los daños registrados aumentan significativamente la probabilidad de fallo. Actualmente no es posible garantizar la estabilidad estructural del árbol, y se espera un agravamiento de la debilidad radicular a corto plazo a causa de la evolución de pudriciones a partir de las lesiones infringidas por la maquinaria de obra.

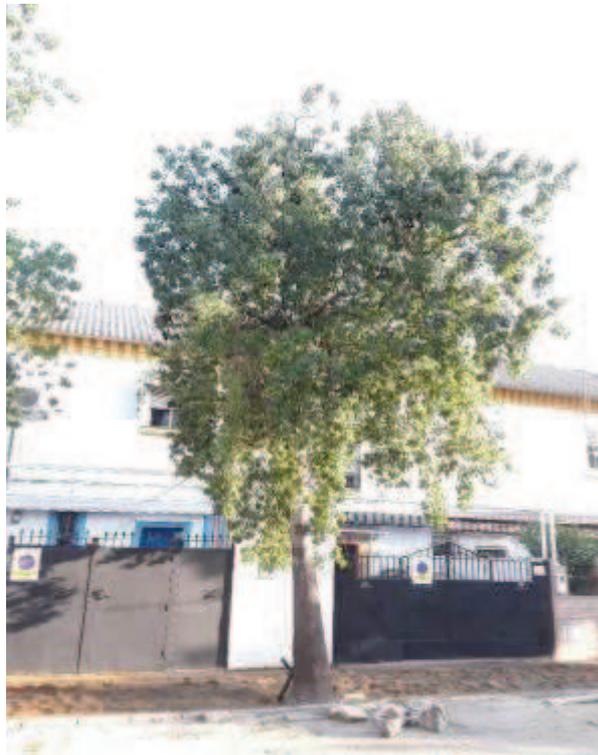
9. **FOTOGRAFÍAS:**

7. **ESTADO GENERAL:** Alta probabilidad de vuelco sobre viviendas, acerado y/o calzada.
8. **OBSERVACIONES:** Especie con tendencia al desarrollo de pudriciones radiculares y con numerosos antecedentes de vuelco aún en ejemplares aparentemente sanos. Los daños registrados aumentan significativamente la probabilidad de fallo. Actualmente no es posible garantizar la estabilidad estructural del árbol, y se espera un agravamiento de la debilidad radicular a corto plazo a causa de la evolución de pudriciones a partir de las lesiones infringidas por la maquinaria de obra.

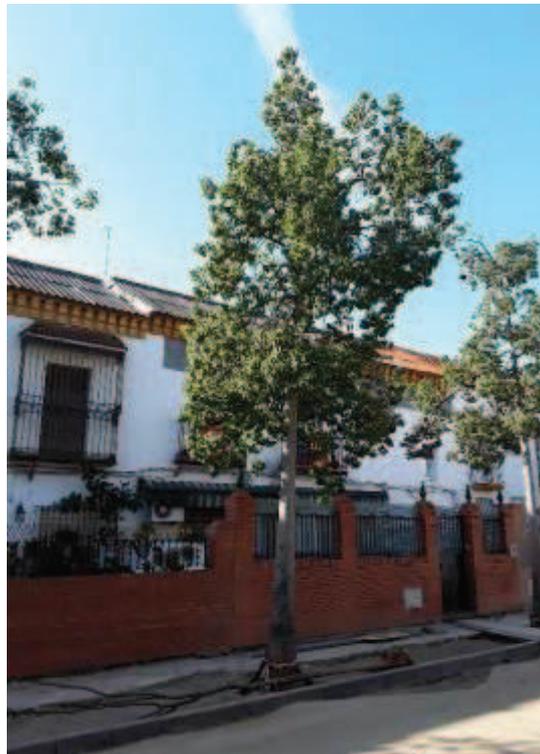
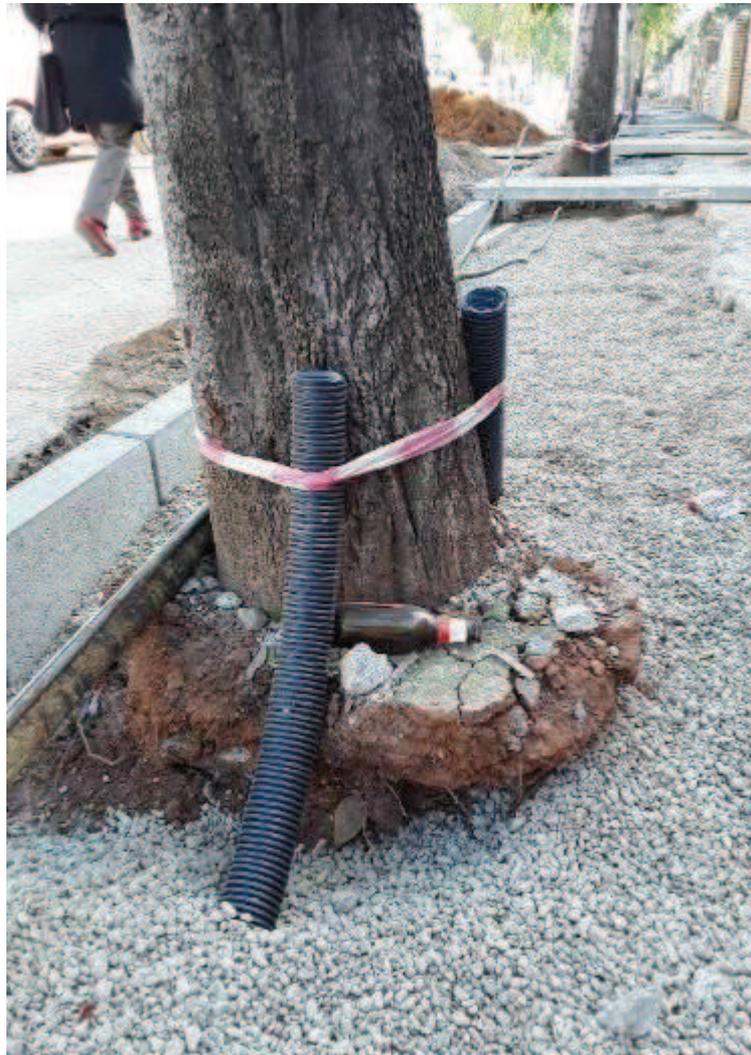
9. **FOTOGRAFÍAS:**

5. **LATITUD DE ACERADO:** Sobre acerado, junto a viviendas y calzada.
6. **LESIONES GRAVES:** Cortes y desgarros de raíces de diámetro mayor a 5cm a nivel del cuello radicular en todo el perímetro del anclaje, quedando éste severa e irreversiblemente comprometido a nivel mecánico y fisiológico. Misma situación y riesgo de colapso de los ejemplares maduros de esta especie afectados por la obra de repavimentación del acerado de la calle, dadas sus dimensiones, edad fenológica, amplitud del plato radicular eliminado y diámetro de las raíces seccionadas.

7. **ESTADO GENERAL:** Alta probabilidad de vuelco sobre viviendas, acerado y/o calzada.
8. **OBSERVACIONES:** Especie con tendencia al desarrollo de pudriciones radiculares y con numerosos antecedentes de vuelco aún en ejemplares aparentemente sanos. Los daños registrados aumentan significativamente la probabilidad de fallo. Actualmente no es posible garantizar la estabilidad estructural del árbol, y se espera un agravamiento de la debilidad radicular a corto plazo a causa de la evolución de pudriciones a partir de las lesiones infringidas por la maquinaria de obra.

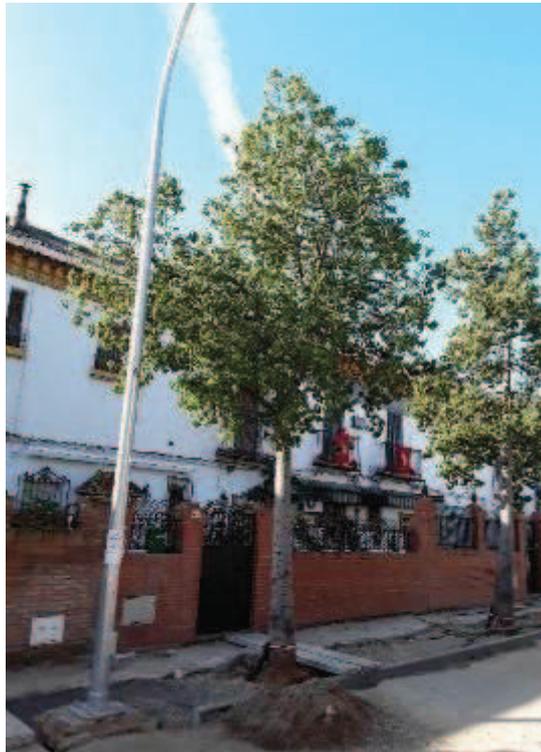
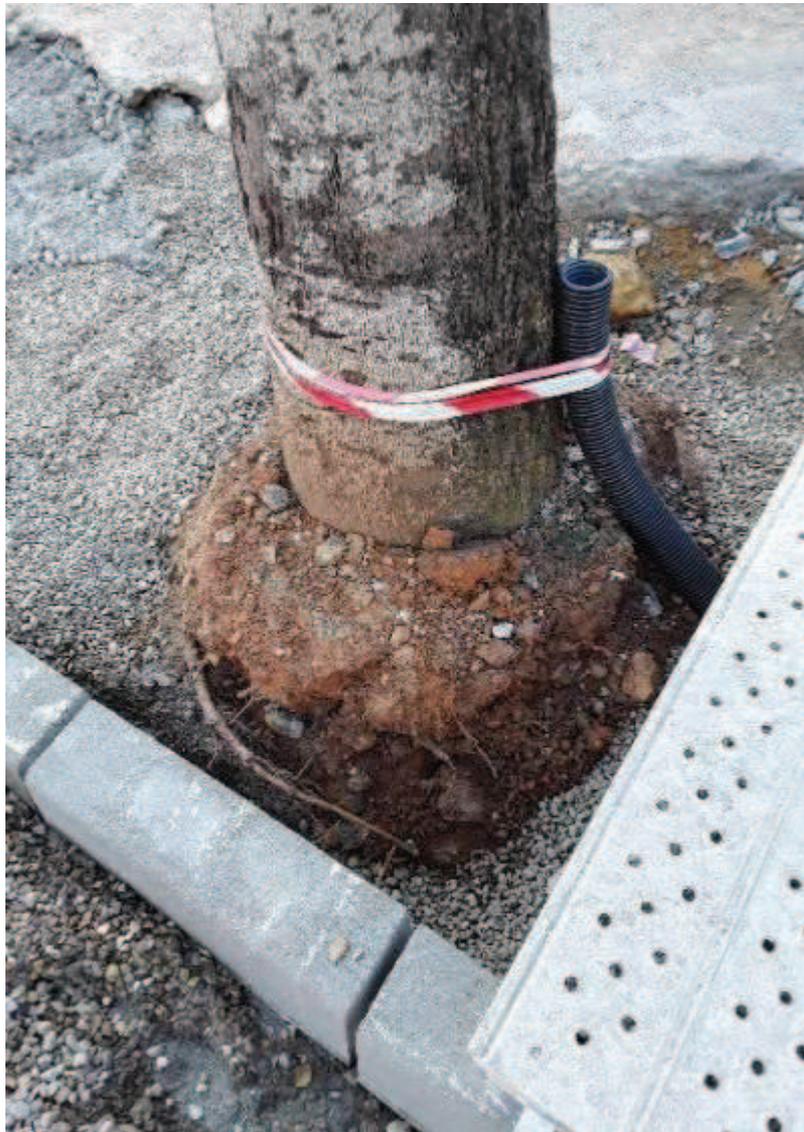
9. **FOTOGRAFÍAS:**

5. **LATITUD DE ACERADO:** Sobre acerado, junto a viviendas y calzada.
6. **LESIONES GRAVES:** Cortes y desgarros de raíces de diámetro mayor a 5cm a nivel del cuello radicular en todo el perímetro del anclaje, quedando éste severa e irreversiblemente comprometido a nivel mecánico y fisiológico. Misma situación y riesgo de colapso de los ejemplares maduros de esta especie afectados por la obra de repavimentación del acerado de la calle, dadas sus dimensiones, edad fenológica, amplitud del plato radicular eliminado y diámetro de las raíces seccionadas.

7. **ESTADO GENERAL:** Alta probabilidad de vuelco sobre viviendas, acerado y/o calzada.
8. **OBSERVACIONES:** Especie con tendencia al desarrollo de pudriciones radiculares y con numerosos antecedentes de vuelco aún en ejemplares aparentemente sanos. Los daños registrados aumentan significativamente la probabilidad de fallo. Actualmente no es posible garantizar la estabilidad estructural del árbol, y se espera un agravamiento de la debilidad radicular a corto plazo a causa de la evolución de pudriciones a partir de las lesiones infringidas por la maquinaria de obra.

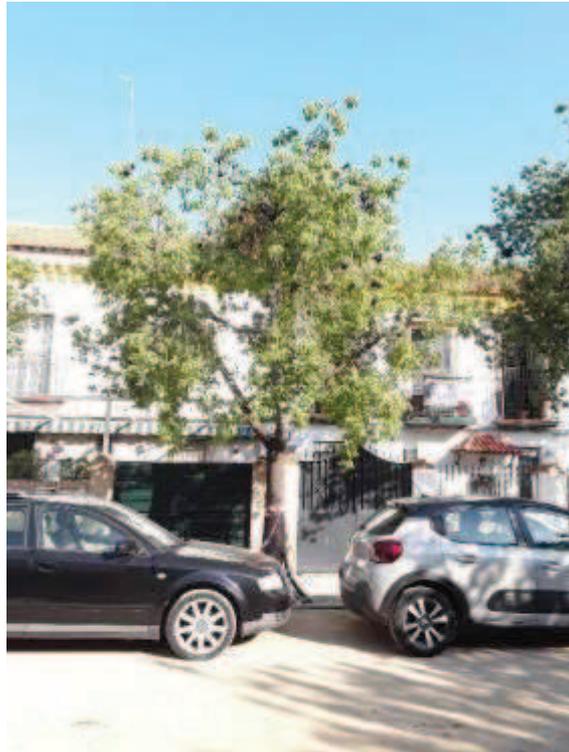
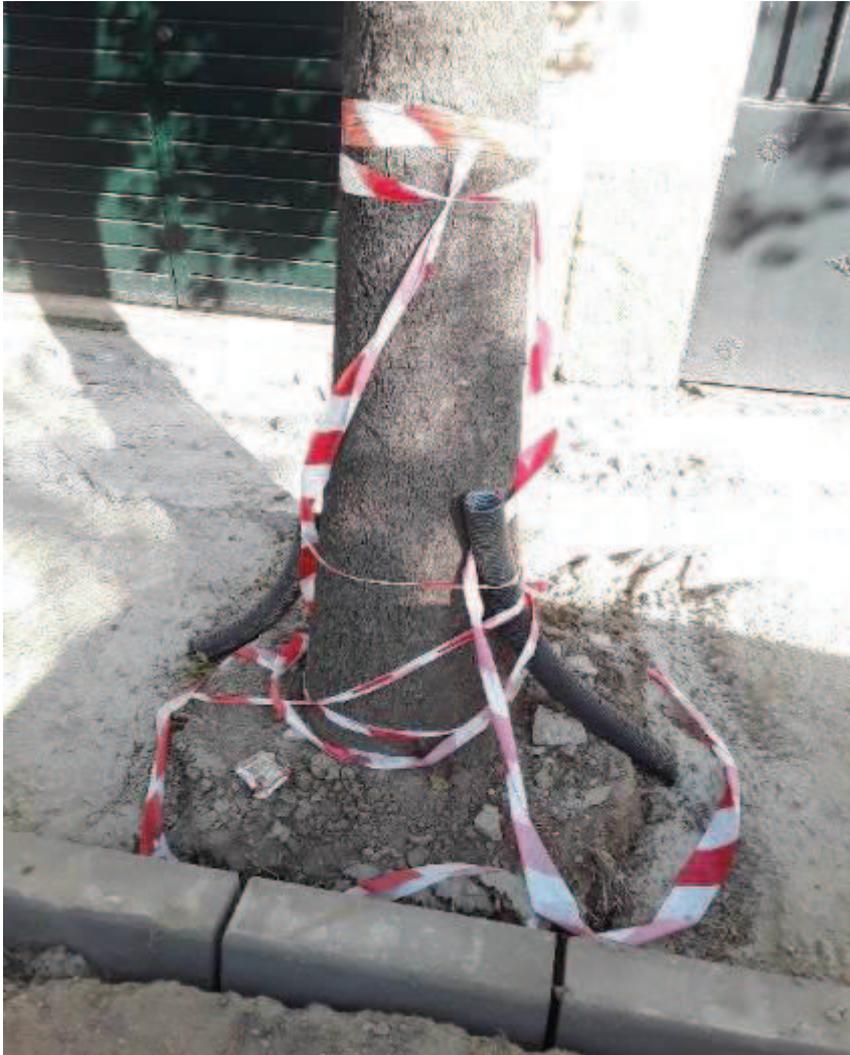
9. **FOTOGRAFÍAS:**

Árbol maduro, vitalidad media, sin afecciones foliares relevantes. Las obras de repavimentación del acerado circundante y mejora del alcorque, han provocado daños irreversibles en el sistema radicular, con cortes y desgarros de raíces de más de 5cm de diámetro demasiado cerca del cuello, prácticamente a ras de la base del tronco. Estas lesiones son muy graves y comprometen irrevocablemente la estabilidad del anclaje. Se espera un rápido agravamiento de la debilidad radicular actual, dada la tendencia de la especie a desarrollar pudriciones a este nivel, y su escasa capacidad de compartimentación de la madera afectada.

7. **ESTADO GENERAL:** Alta probabilidad de vuelco sobre viviendas, acerado y/o calzada.
8. **OBSERVACIONES:** Especie con tendencia al desarrollo de pudriciones radiculares y con numerosos antecedentes de vuelco aún en ejemplares aparentemente sanos. Los daños registrados aumentan significativamente la probabilidad de fallo. Actualmente no es posible garantizar la estabilidad estructural del árbol, y se espera un agravamiento de la debilidad radicular a corto plazo a causa de la evolución de pudriciones a partir de las lesiones infringidas por la maquinaria de obra.

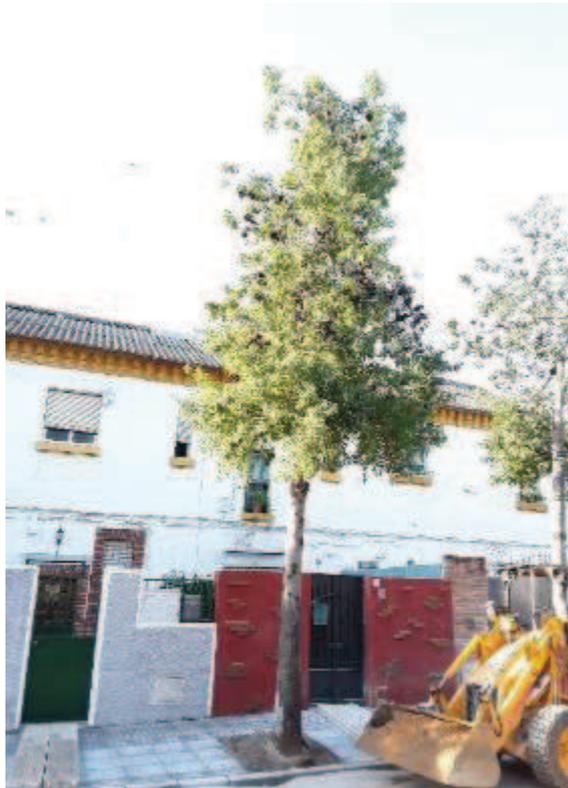
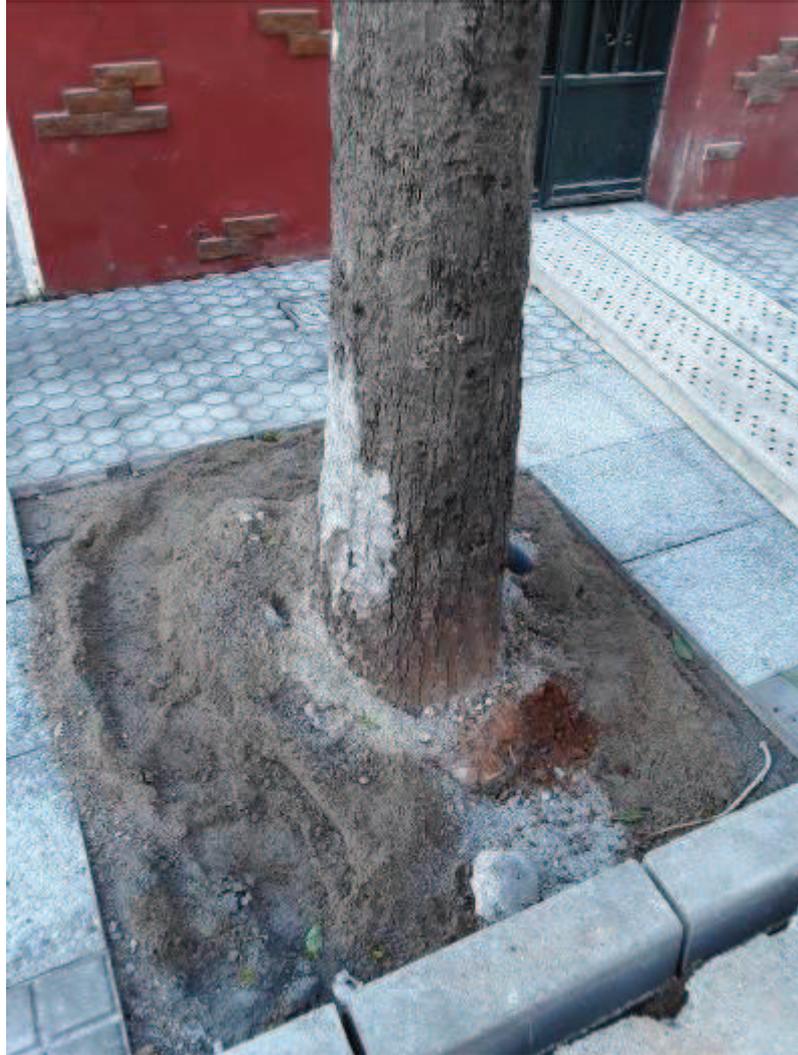
9. **FOTOGRAFÍAS:**

7. **ESTADO GENERAL:** Alta probabilidad de vuelco sobre viviendas, acerado y/o calzada.
8. **OBSERVACIONES:** Especie con tendencia al desarrollo de pudriciones radiculares y con numerosos antecedentes de vuelco aún en ejemplares aparentemente sanos. Los daños registrados aumentan significativamente la probabilidad de fallo. Actualmente no es posible garantizar la estabilidad estructural del árbol, y se espera un agravamiento de la debilidad radicular a corto plazo a causa de la evolución de pudriciones a partir de las lesiones infringidas por la maquinaria de obra.

Copa y tronco del ejemplar se encuentran en buen estado biomecánico, equilibrados y sin defectos aparentes, pero constituyen una carga inasumible dada su envergadura y la amplitud del plato radicular eliminado por la maquinaria excavadora, ambos factores asociados a la etapa de desarrollo y edad fenológica de este ejemplar, de manera que no se puede garantizar la integridad estructural, valorándose este árbol como muy peligroso por el elevado riesgo de vuelco y la probabilidad de impacto sobre la diana; además se prevé el empeoramiento de la situación actual a corto plazo por las afecciones de la madera expuesta y desgarrada en las heridas. Considerando la inviabilidad de actuaciones destinadas tanto a disminuir la carga sobre las raíces remanentes (reducción de copa), como a reforzar el anclaje mediante sistemas externos de sustentación artificial o de fijación al suelo, se recomienda el apeo del ejemplar y su sustitución por una especie más adecuada a la ubicación, en lo referente al desarrollo de raíces superficiales y a diámetro de copa, para evitar nuevas interferencias con acerado y viviendas.
