Expte: 1/2019
MSB

La Junta de Gobierno de la Ciudad de Sevilla, y por delegación, el Director General de Medio Ambiente, Parques y Jardines, mediante **RESOLUCIÓN** de fecha 14 de enero de 2019, se ha servido decretar lo siguiente:

FICHA DE APEO DE ARBOLADO VIARIO (AP1/19) PARTE 2ª

ISA Formulario de Evaluación Básica de Riesgo de Arbolado

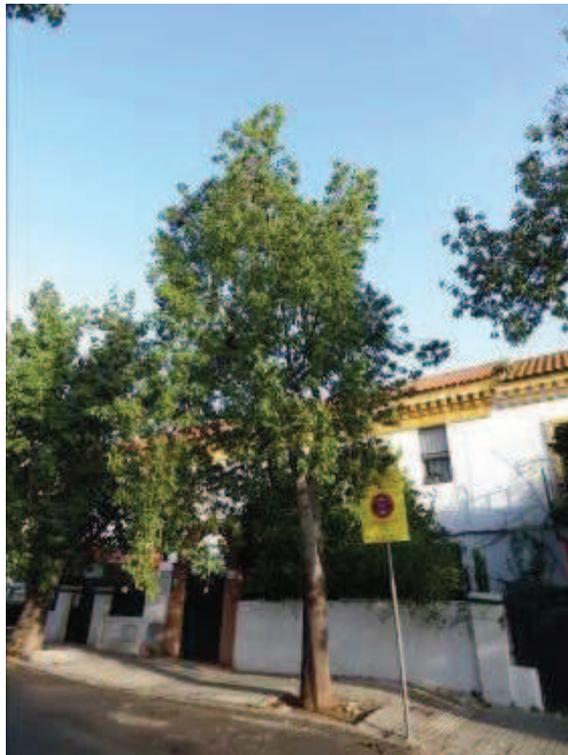
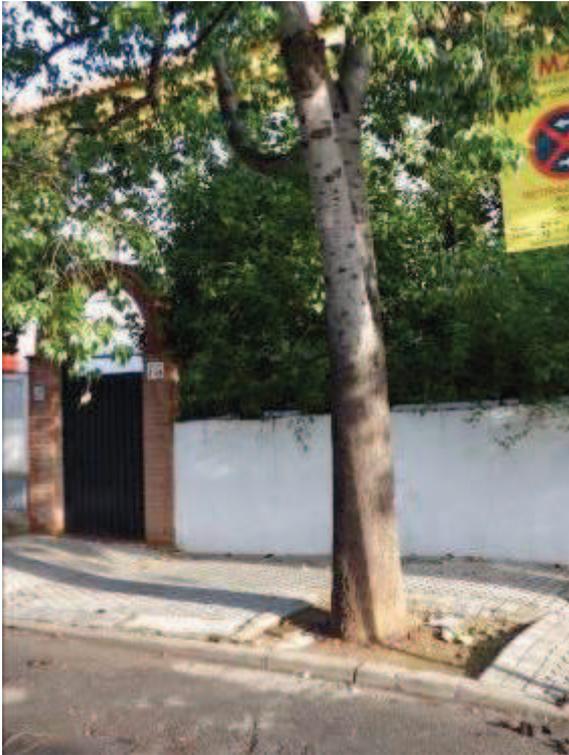
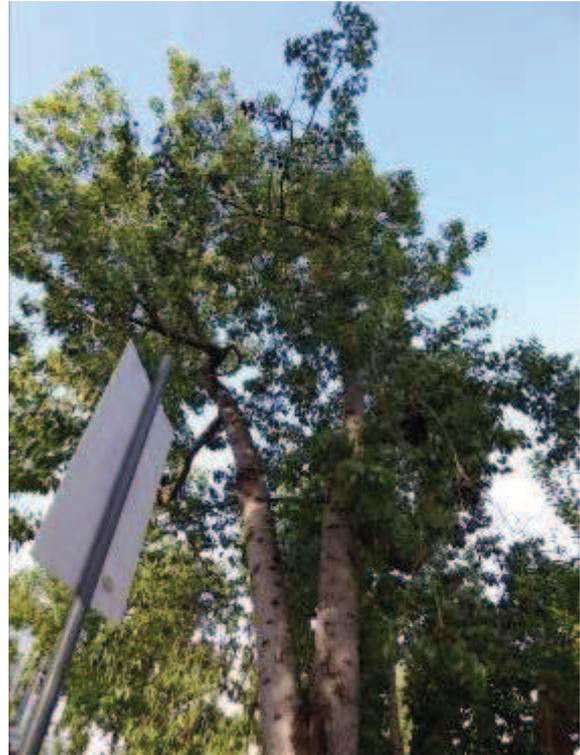
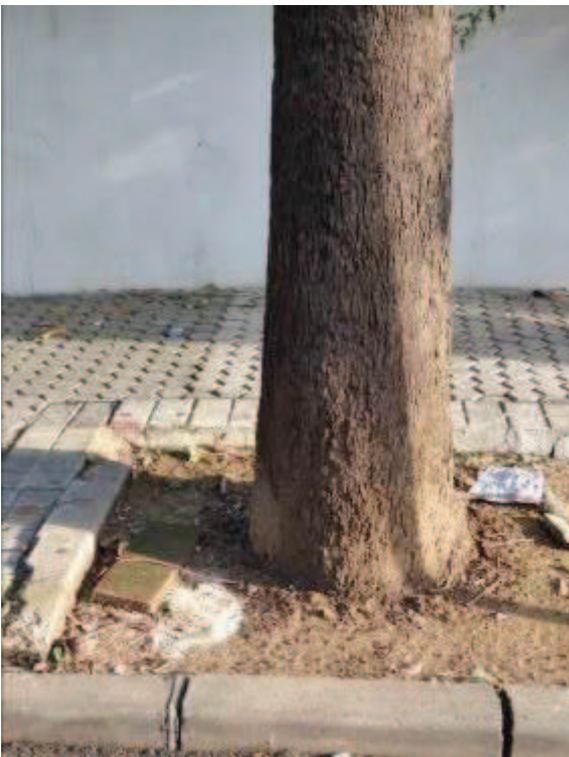
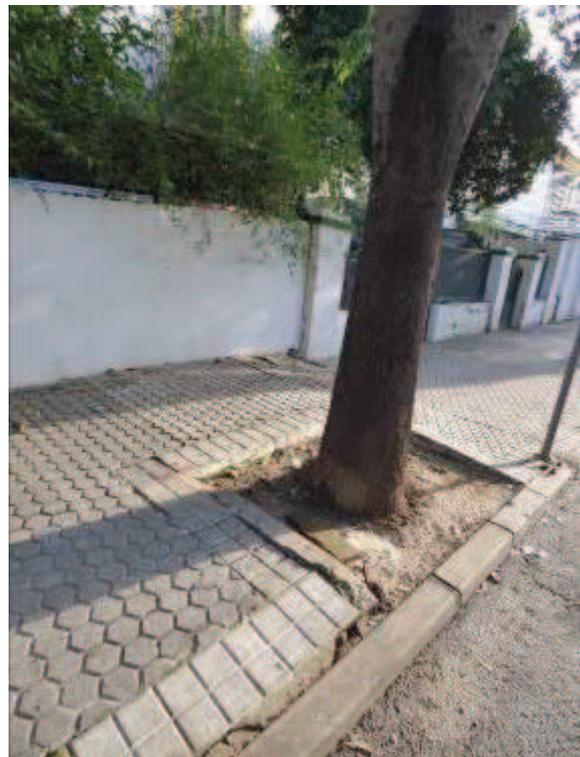
9. **FOTOGRAFÍAS:**

Árbol maduro, vitalidad media, sin afecciones foliares relevantes. Las obras de repavimentación del acerado circundante y mejora del alcorque, han provocado daños irreversibles en el sistema radicular, con cortes y desgarros de raíces de más de 5cm de diámetro demasiado cerca del cuello, prácticamente a ras de la base del tronco. Estas lesiones son muy graves y comprometen irrevocablemente la estabilidad del anclaje. Se espera un rápido agravamiento de la debilidad radicular actual, dada la tendencia de la especie a desarrollar pudriciones a este nivel, y su escasa capacidad de compartimentación de la madera afectada.

7. **ESTADO GENERAL:** Estructurado con vitalidad media.
8. **OBSERVACIONES:** Se prevé un aumento de las interferencias y agravamiento de los daños en infraestructuras debido al propio proceso de desarrollo del árbol. Situación análoga en los ejemplares coetáneos de la alineación. Se reconoce la incorrecta selección de especie (porte importante y amplio desarrollo radicular) dada la limitación del espacio de crecimiento por las características de la calle (acerado estrecho y edificaciones muy próximas). La inaplazable repavimentación del acerado provocará daños irreversibles en raíces de relevancia estructural.

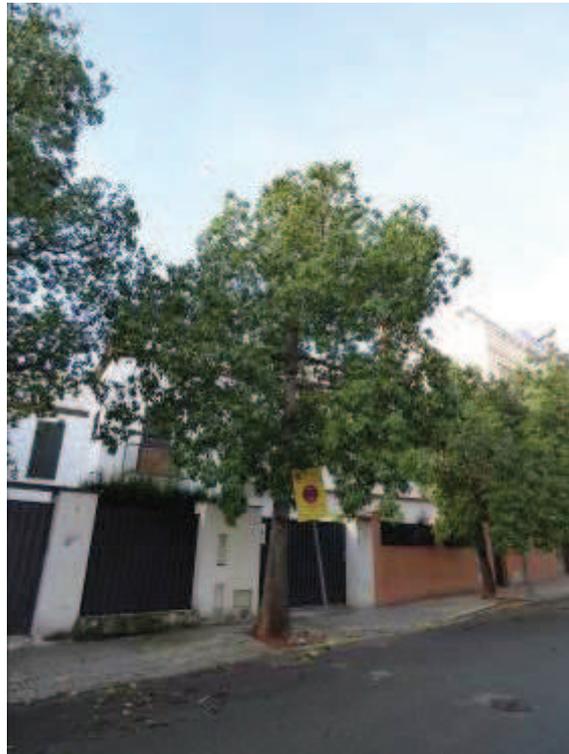
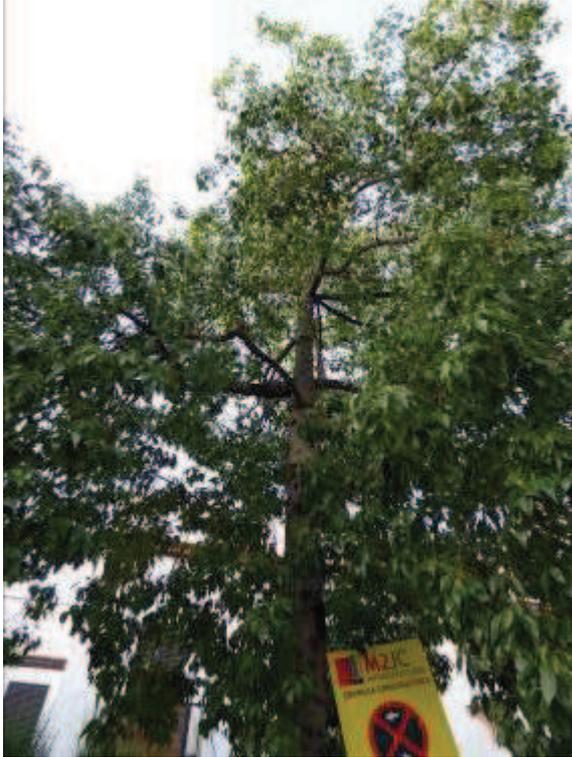
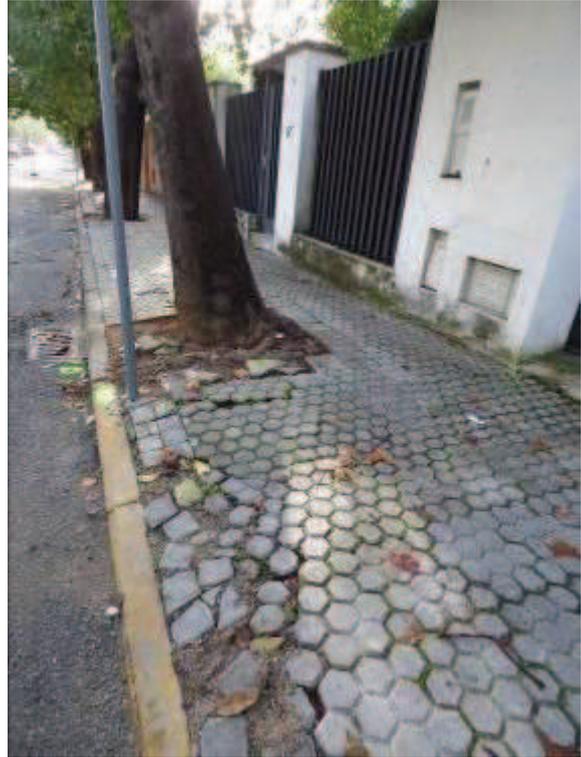
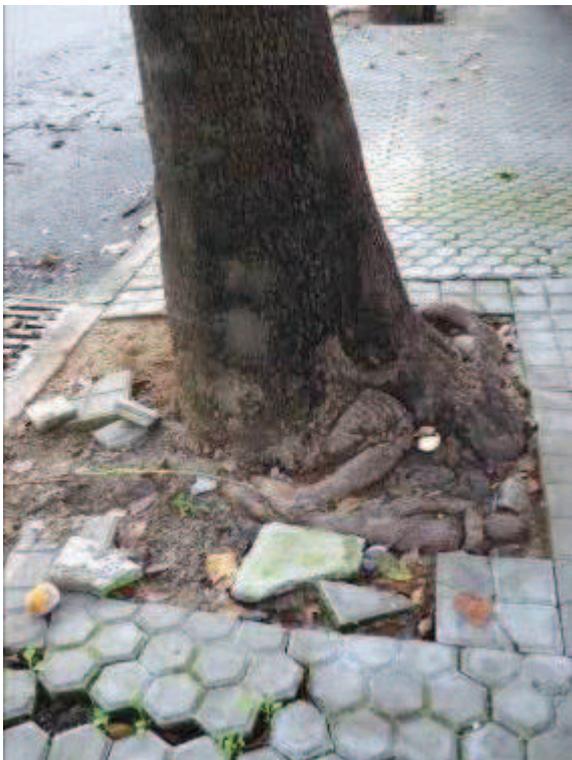
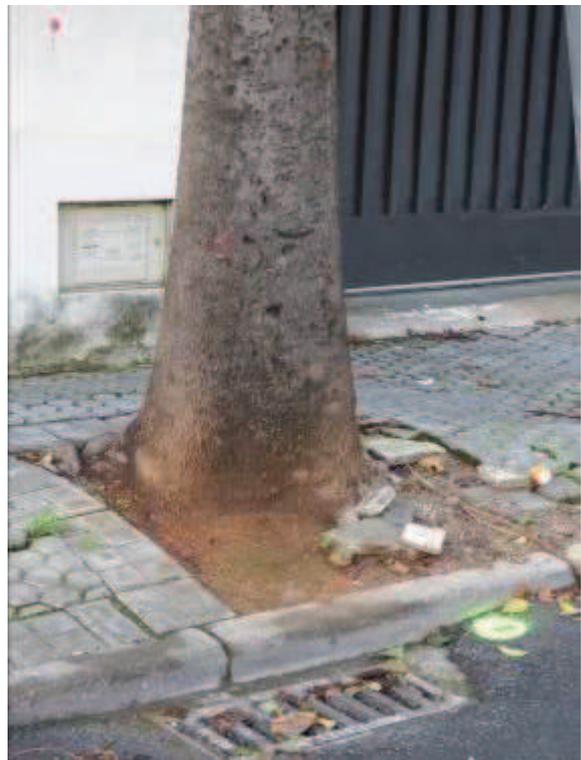
9. **FOTOGRAFÍAS:**

Árbol maduro, estructurado, con vitalidad media. No se detectan defectos mecánicos destacables ni en copa ni en tronco. A nivel del suelo, fuerte levantamiento del pavimento circundante al alcorque y rotura de los muros limítrofes de las viviendas más próximas por acción radicular. Raíces superficiales de gran calibre muy vigorosas, en extensión hasta 2m de distancia del tronco.

7. **ESTADO GENERAL:** Estructurado con vitalidad media.
8. **OBSERVACIONES:** Se prevé un aumento de las interferencias y agravamiento de los daños en infraestructuras debido al propio proceso de desarrollo del árbol. Situación análoga en los ejemplares coetáneos de la alineación. Se reconoce la incorrecta selección de especie (porte importante y amplio desarrollo radicular) dada la limitación del espacio de crecimiento por las características de la calle (acerado estrecho y edificaciones muy próximas). La inaplazable repavimentación del acerado provocará daños irreversibles en raíces de relevancia estructural.

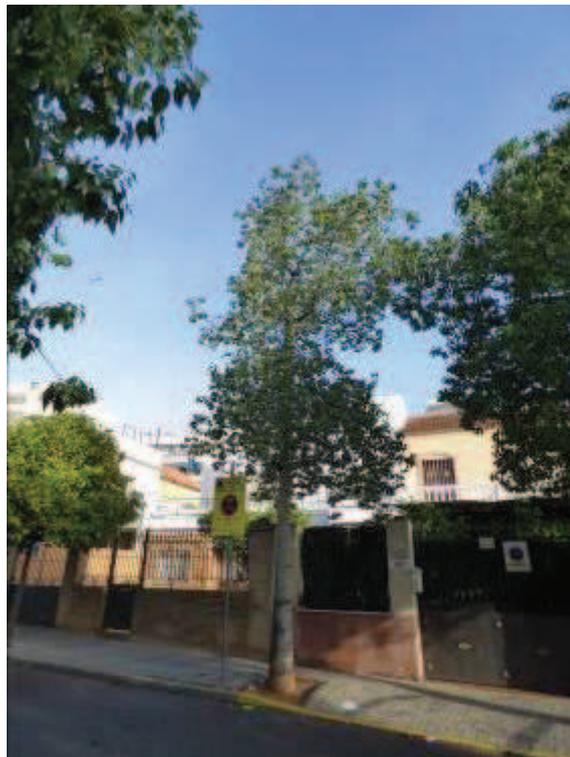
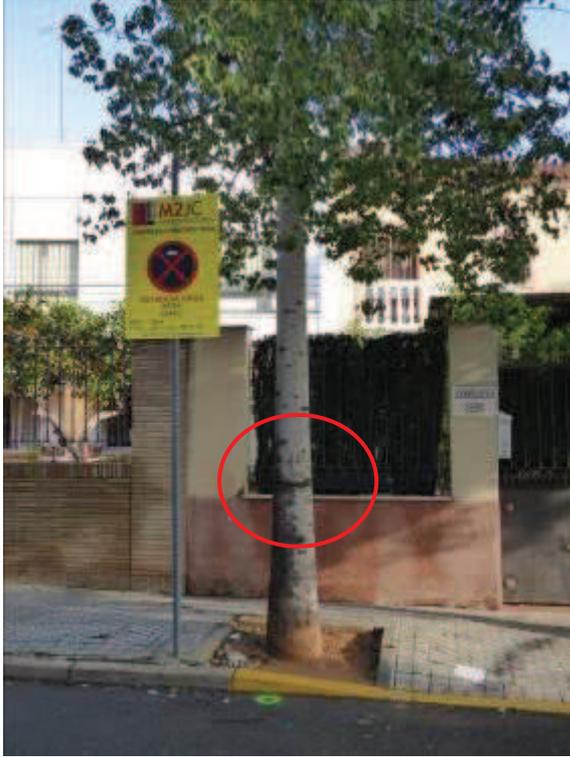
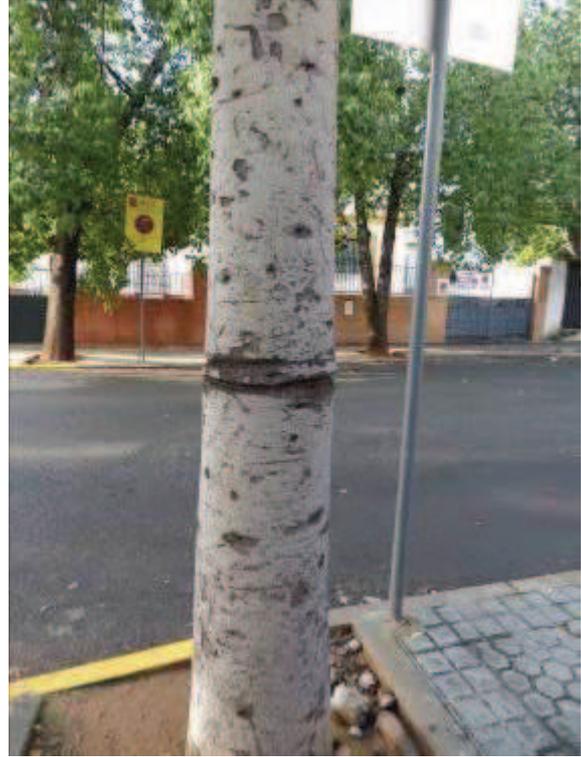
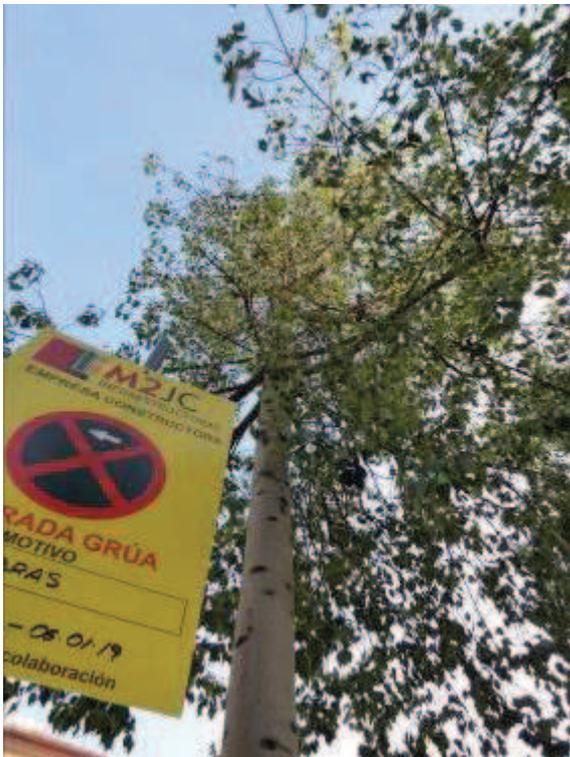
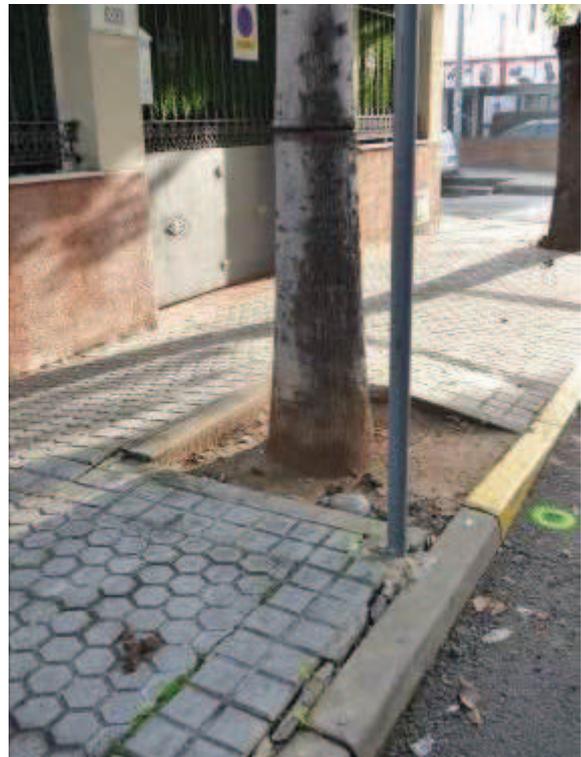
9. **FOTOGRAFÍAS:**

7. **ESTADO GENERAL:** Estructurado en declive fisiológico.
8. **OBSERVACIONES:** Se prevé la muerte del árbol por anillamiento intencionado del tronco, provocado posiblemente por las interferencias que generaba. Se reconoce la incorrecta selección de especie (porte importante y amplio desarrollo radicular) dada la limitación del espacio de crecimiento por las características de la calle (acerado estrecho y edificaciones muy próximas). La inaplazable repavimentación del acerado provocará daños irreversibles en raíces de relevancia estructural.

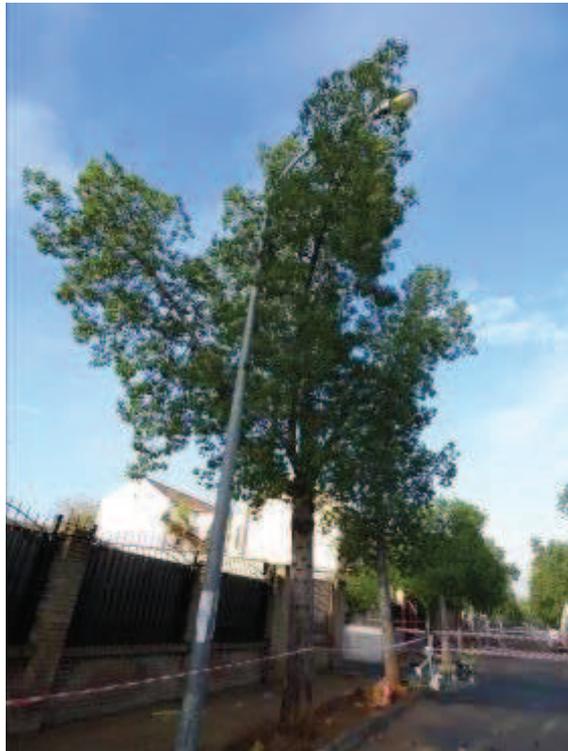
9. **FOTOGRAFÍAS:**

7. **ESTADO GENERAL:** Estructurado con vitalidad media.
8. **OBSERVACIONES:** Se prevé un aumento de las interferencias y agravamiento de los daños en infraestructuras debido al propio proceso de desarrollo del árbol. Situación análoga en los ejemplares coetáneos de la alineación. Se reconoce la incorrecta selección de especie (porte importante y amplio desarrollo radicular) dada la limitación del espacio de crecimiento por las características de la calle (acerado estrecho y edificaciones muy próximas). La inaplazable repavimentación del acerado provocará daños irreversibles en raíces de relevancia estructural.

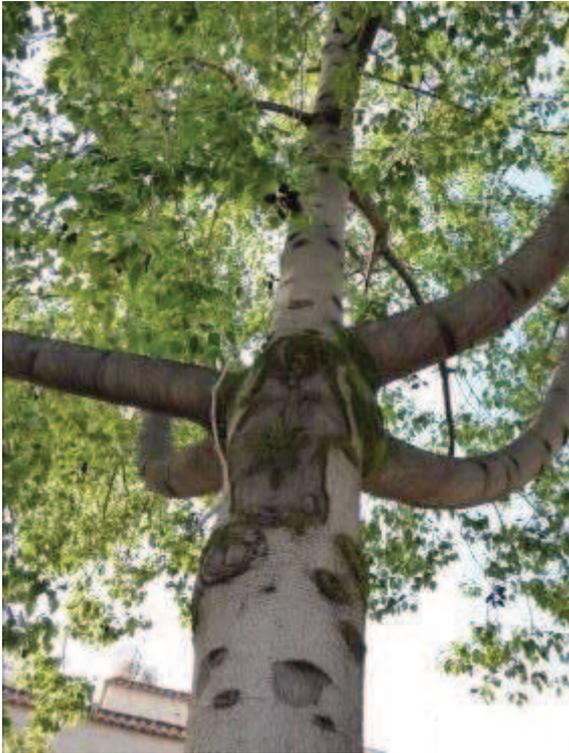
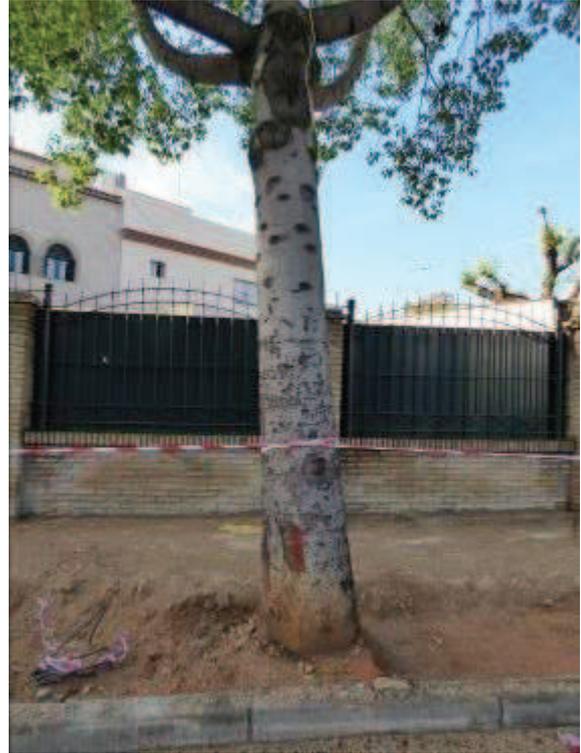
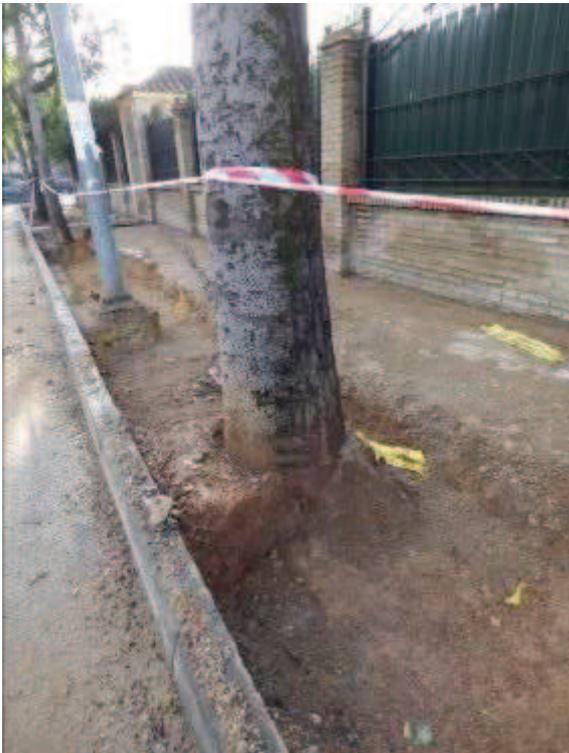
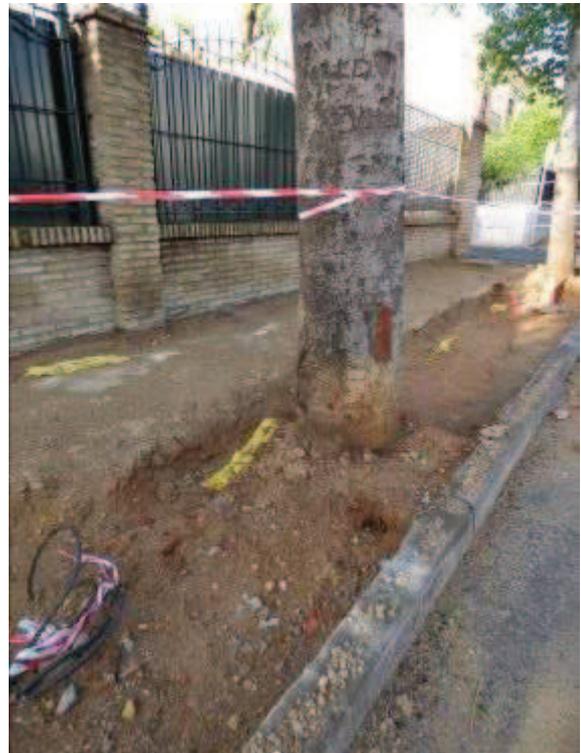
5. **LATITUD DE ACERADO:** Sobre acerado.
6. **LESIONES GRAVES:** Superficialidad radicular que ha provocado el abombamiento del pavimento, rotura de adoquinado y bordillo de acerado y alcorque, y levantamiento de los muros y patios de las viviendas particulares colindantes. Corte de raíces de hasta 10cm de diámetro para el enrasamiento del acerado y eliminación de interferencias en las viviendas. Tendencia de la especie al desarrollo de pudriciones radiculares y antecedentes de vuelco y fractura de raíces en otros ejemplares similares de la ciudad.
