Expediente: 72/2019

### SOLICITUD DE APEO DE ARBOLADO VIARIO (AP-123-19) PARTE 2ª

FECHA: 14 de febrero de 2019
 SITUACIÓN: Calle La Rábida.
 Distrito: Distrito Casco Antiguo.
 ESPECIE: Robinia pseudoacacia.

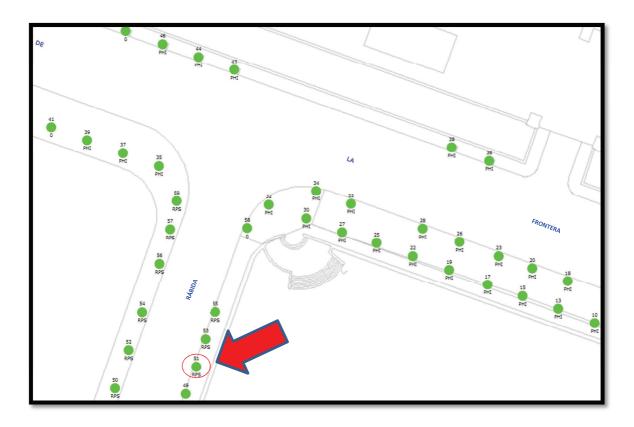
- Grieta progresando desde la cruz a la base.
- Regresión irreversible.
- Pérdida generalizada de resistencia mecánica para mantener una estructura estable.

Árbol en avanzada regresión. La cruz ya ha fallado y se ha generado una grieta que empieza a recorrer el tronco hacia la base (inserción en "V"). Su estabilidad estructural está comprometida y hay nulas posibilidades de que el fallo se consolide.

Propuestas y/o consejos En relación con el histórico de daños de la especie, (frecuentes fallos enRobinia pseudoacacia a mecánica en cuello), la nula capacidad de mitigar riesgo, tanto por el propio ejemplar, como por estrategias de gestión, se recomienda el apeo del ejemplar.
