AP-69-19
CAF

FICHA DE SOLICITUD APEO DE ARBOLADO ZONA VERDE (69-2019) 2ª PARTE

2. **SITUACIÓN:** DEL DUQUE, JARDINES PLAZA **Distrito:** Casco Antiguo **ID:** 24

3. **ESPECIE:** *Fraxinus ornus*

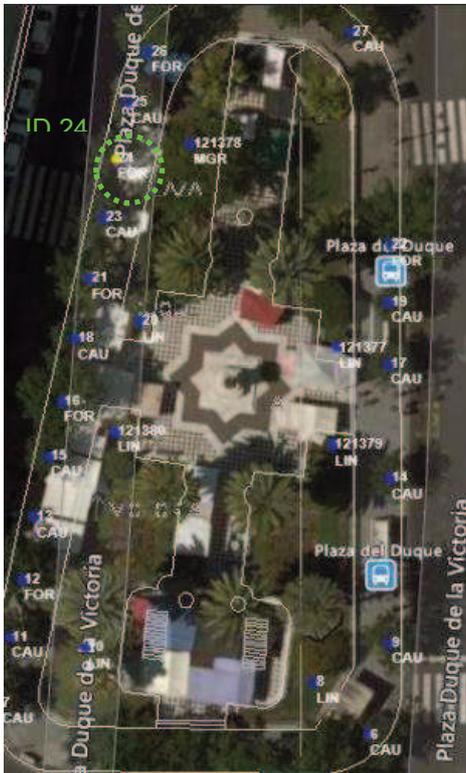
Localización: JARDINES PLAZA DUQUE DE LA VICTORIA

Árbol ligeramente inclinado, excesiva esbeltez, sumergido y desvitalizado. Alcorque cegado con adoquines. Importante cavidad con pudrición activa en la base del tronco seguramente producida por algún daño mecánico y que probablemente afecte al cuello y/o a las raíces principales. Mala estructura de copa.

Tras la evaluación visual y determinación posterior del nivel de riesgo basada en las Fichas ISA, el posible fallo por rotura tronco a nivel suelo, se clasifica como de RIESGO ALTO para peatones en la actualidad.

Se recomienda el apeo y retirada de restos.
