**Expediente: 405/2019**

**"ÚNICO.- Autorizar el apeo de un ejemplar de Ligustrum sp. con id nº 1.979, situado en la Calle Victoria Domínguez Cerrato (AP-222-2019). LESIONES GRAVES: Inclinación 47°N. Cavidad longitudinal en la cara de tracción de la inclinación, revelando pudrición activa desde el cuello radicular hasta mitad del tronco, con afección del duramen y progresión de la degradación a nivel radicular. En copa, se aprecia el desgarro de una de las ramas secundarias y varias otras de rango menor, con signos de pudrición interna de la madera. Numerosas ramillas secas en el interior de copa. ESTADO GENERAL: Vitalidad media a pesar del grave e irreversible deterioro estructural. OBSERVACIONES: La pared residual a nivel de base del tronco es insuficiente para garantizar la estabilidad del árbol. La carga de la copa aumenta el riesgo de fractura en fuste y cuello".**

**FICHA DE APEO DE ARBOLADO VIARIO (222/19) PARTE 2ª**

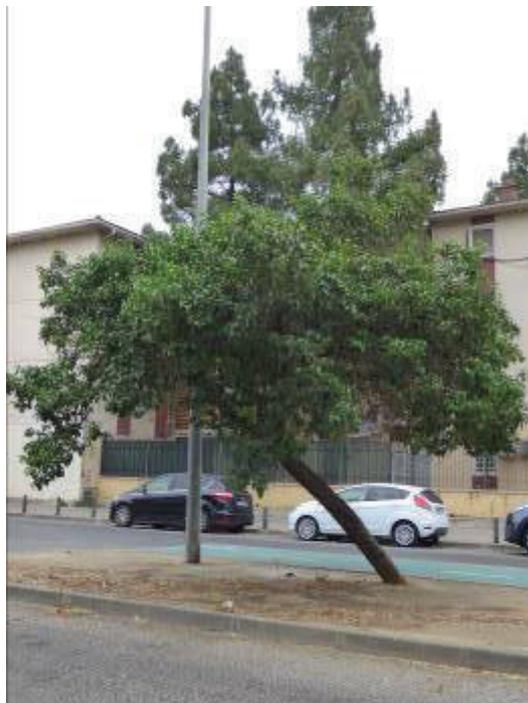
5. **LATITUD DE ACERADO:** Mediana de calzada de 4 carriles de circulación (2 por sentido).
6. **LESIONES GRAVES:** Inclinación 47°N. Cavity longitudinal en la cara de tracción de la inclinación, revelando pudrición activa desde el cuello radicular hasta mitad del tronco, con afección del duramen y progresión de la degradación a nivel radicular. En copa, se aprecia el desgarrado de una de las ramas secundarias y varias otras de rango menor, con signos de pudrición interna de la madera. Numerosas ramillas secas en el interior de copa.

7. **ESTADO GENERAL:** Vitalidad media a pesar del grave e irreversible deterioro estructural.
8. **OBSERVACIONES:** La pared residual a nivel de base del tronco es insuficiente para garantizar la estabilidad del árbol. La carga de la copa aumenta el riesgo de fractura en fuste y cuello.
