Expediente 9/2019

AP-187-2019
CAF

FICHA DE APEO DE ARBOLADO VIARIO (187/19) PARTE 2ª

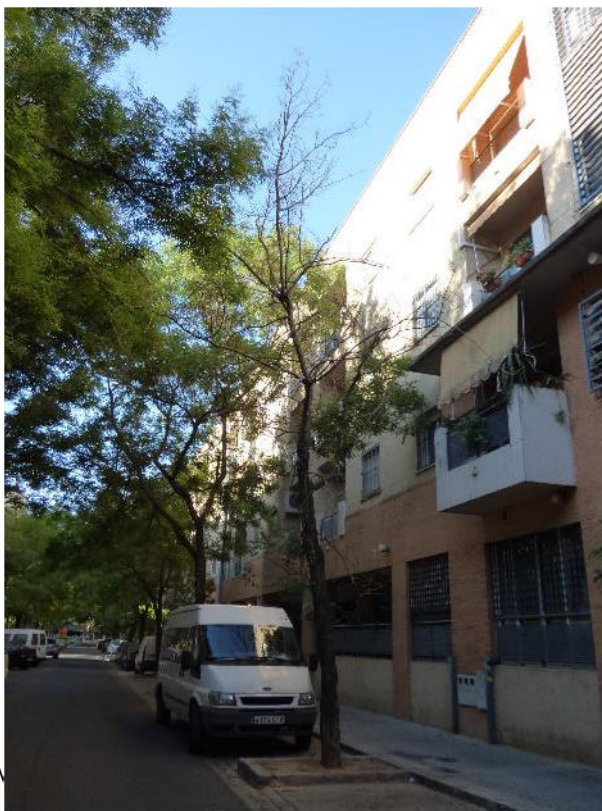
1. **FECHA:** 06/06/19
2. **SITUACIÓN:** Calle París
Palmera **DISTRITO:** Bellavista-
3. **ESPECIE:** *Styphnolobium japonicum* **Nº**
ID: 1466
4. **P.C. (cm):** 71 **ALTURA (m):** 7 **ALCORQUE (m):** Alcorque
individual
5. **LATITUD DE ACERADO:** Edificios de viviendas, zona de aparcamiento en línea y
calzada de un carril de circulación.
6. **LESIONES GRAVES:** Copa seca, sólo se observan algunos brotes activos poco
vigorosos al nivel de la cruz principal. Descortezamiento y degradación de la madera
muerta. Disfuncionalidad y debilidad mecánica
7. **ESTADO GENERAL:** Desde la perspectiva fisiológica se encuentra en decaimiento
permanente, prácticamente decrepito. Desestructuración irreversible de copa al eliminar
el eje principal muerto.
8. **OBSERVACIONES:** Alta probabilidad de fractura de ramas secas y fuste.
9. **FOTOGRAFÍAS:**
