AP-303-19
CAF

"ÚNICO.- Autorizar el apeo de **un ejemplar de Robinia (Robinia pseudoacacia) con id nº 323, situado en la Avenida de Málaga (AP-303-2019).** De acuerdo con el informe del Servicio Técnico: **LESIONES GRAVES:** Disfuncionalidad y pudrición grave de la madera por *Inonotus hispidus* en el eje principal remanente en copa. Extensión de la necrosis y de la descomposición en toda la estructura. Raíces dañadas por obras en el entorno. **ESTADO GENERAL:** Muy desestructurado y poco vigoroso. **OBSERVACIONES:** Antecedente de fractura del eje contiguo al actual, con el que se encontraba en codominancia".

FICHA DE APEO DE ARBOLADO VIARIO (303/19) PARTE 2ª

ISA Formulario de Evaluación Básica de Riesgo de Arbolado

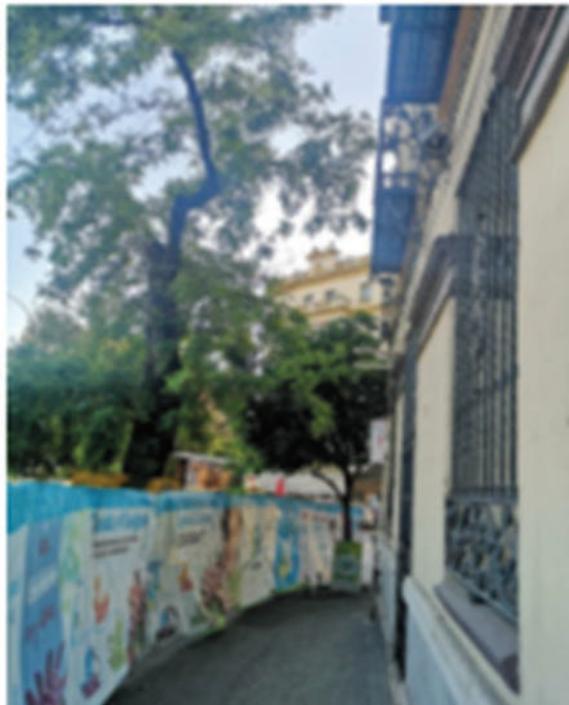
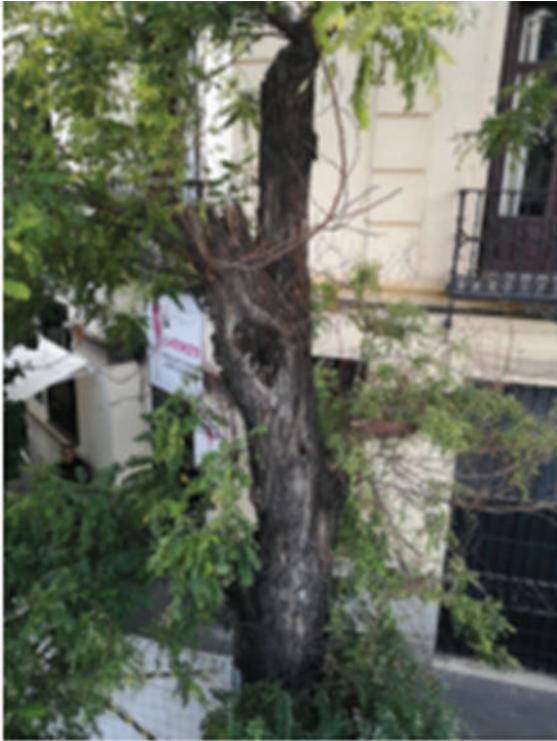
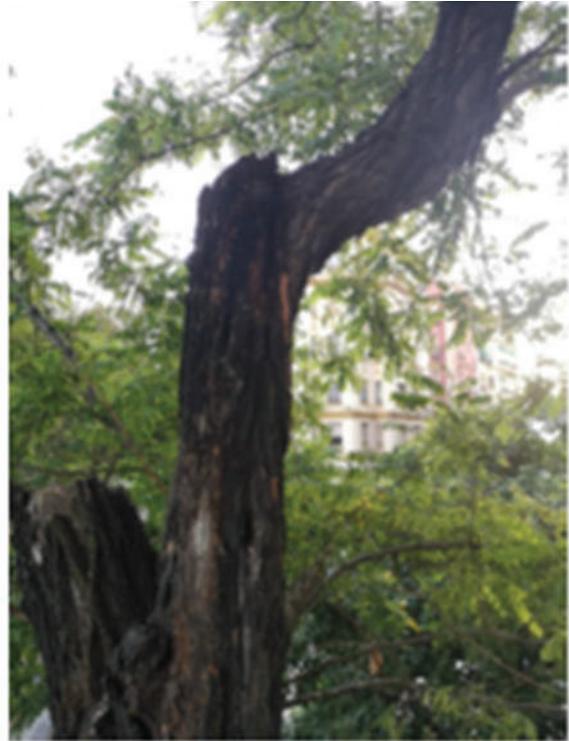
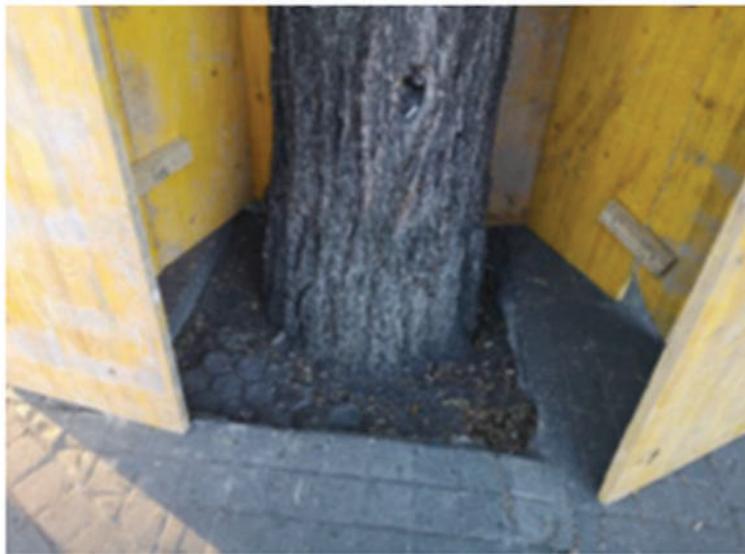
1. **FECHA:** 11/11/19
2. **SITUACIÓN:** Avenida Málaga
Nervión **DISTRITO:**
3. **ESPECIE:** *Robinia pseudoacacia* **N ° ID:** 323
4. **P.C. (cm):** 170 **ALTURA (m):**12 **ALCORQUE (m):** Alcorque cuadrado individual
5. **LATITUD DE ACERADO:** Zona céntrica comercial y de viviendas. Alto tránsito y ocupación por personas y vehículos.
6. **LESIONES GRAVES:** Disfuncionalidad y pudrición grave de la madera por *Inonotus hispidus* en el eje principal remanente en copa. Extensión de la necrosis y de la descomposición en toda la estructura. Raíces dañadas por obras en el entorno.
7. **ESTADO GENERAL:** Muy desestructurado y poco vigoroso.
8. **OBSERVACIONES:** Antecedente de fractura del eje contiguo al actual, con el que se encontraba en codominancia.
9. **FOTOGRAFÍAS:**

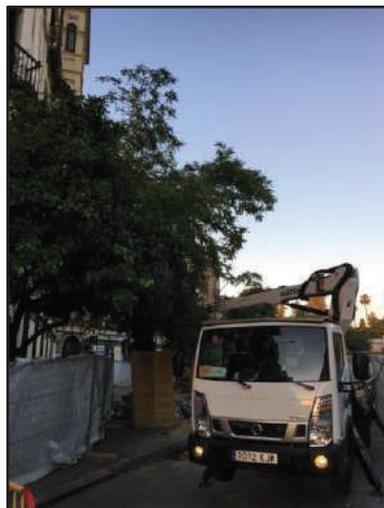
11. Vista de la zona de caída, diana con tránsito peatonal casi constante
