AP-286-2019  
CAF

**FICHA DE COMUNICADO APEO DE ARBOLADO EN ZONA VERDE (286-2019) 2ª PARTE**

**2. SITUACIÓN:** TorrePerdigones, Parque

**ID:** 107

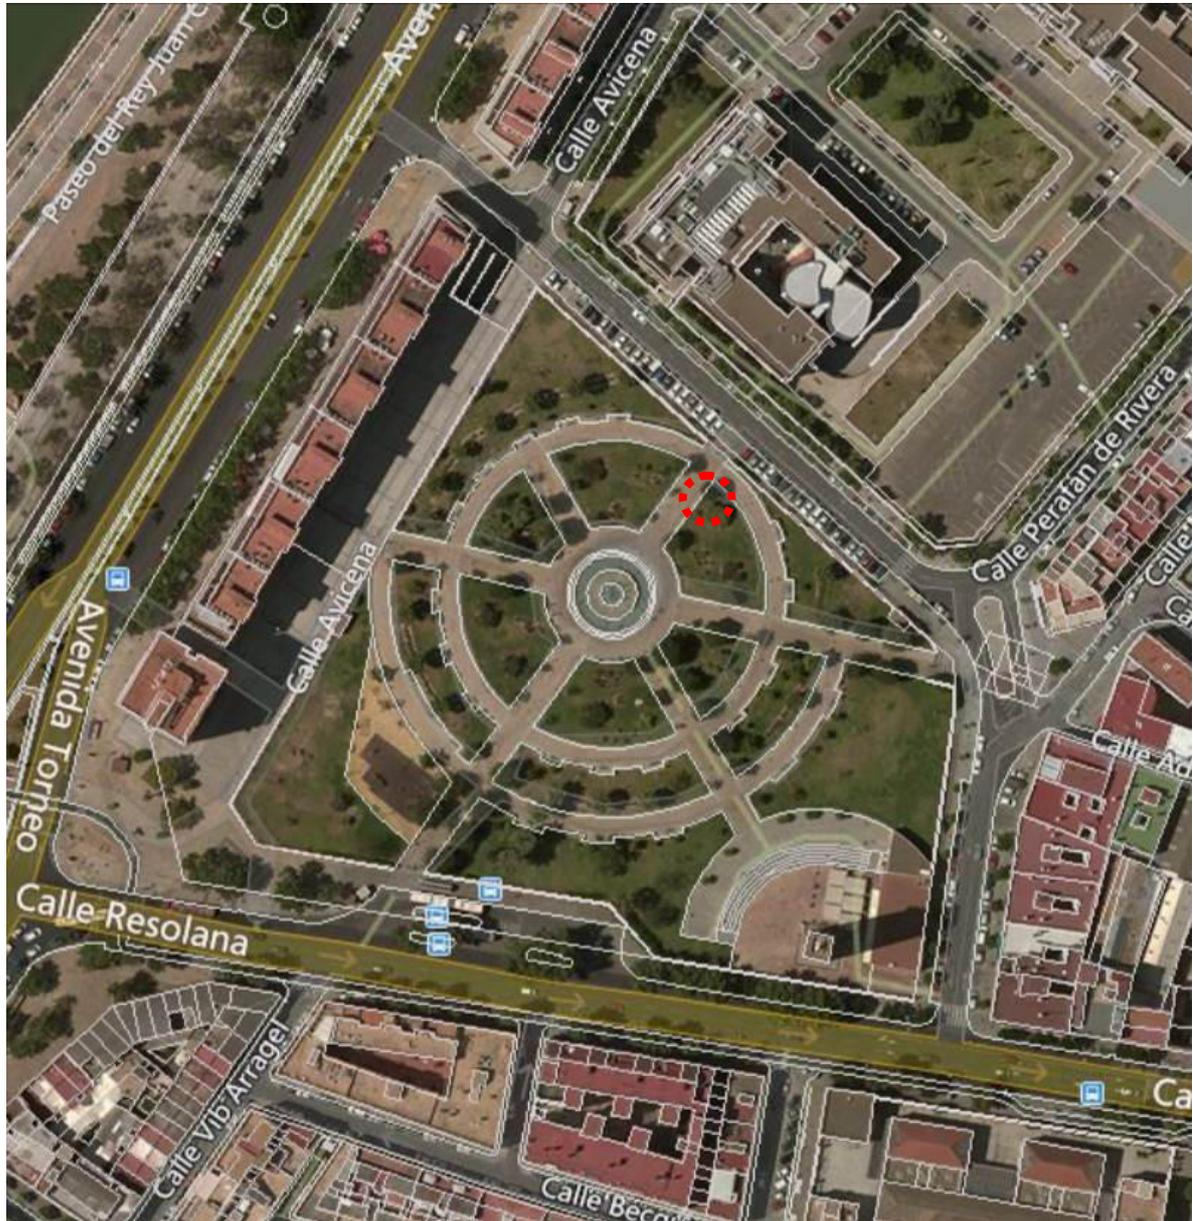
Árbol crecido en grupo en zona de césped con riego. Durante unos dos años la desvitalización ha ido en aumento hasta su muerte, desconociéndose las causas. No presenta cavidades ni pudriciones. Sí descortezamientos y grietas tras su muerte.

**Vista general**
