AP-388-2020
CAF

*"ÚNICO.- Autorizar el apeo de un ejemplar de Casuarina equisetifolia con id nº 16.499, situado en la Plaza del Rey Aurelio (AP-388-2020). De acuerdo con el informe del Servicio Técnico: **MOTIVO DEL APEO: Otros (afectación sobre infraestructura).** Árbol vigoroso, con forma de cola de león, posiblemente por excesivo refaldeo, situación en alcorque, con raíces confinadas. Codominancia en tronco y corteza incluida. Ramos sobre terciado no consolidado (posible pudrición) con uniones débiles. Afectación en pozo cercano por raíces, que han producido daños en el revestimiento del mismo y posiblemente en la cimentación del cuarto de bombeo. Se recomienda tala. **ESTADO GENERAL: Normal. OBSERVACIONES:** Árbol vigoroso en forma de cola de león posiblemente por excesivo refaldeo, situación en alcorque, con raíces confinadas. Tronco con codominancia, terciados hará unos 8 años, ramos sobre terciado no consolidado (posible pudrición), algunos curvados/horizontales con uniones débiles. Múltiples heridas en primarias con madera vista. Afectación en pozo cercano por raíces que han producido daños en el revestimiento del pozo y posiblemente en la cimentación del cuarto de bombeo.

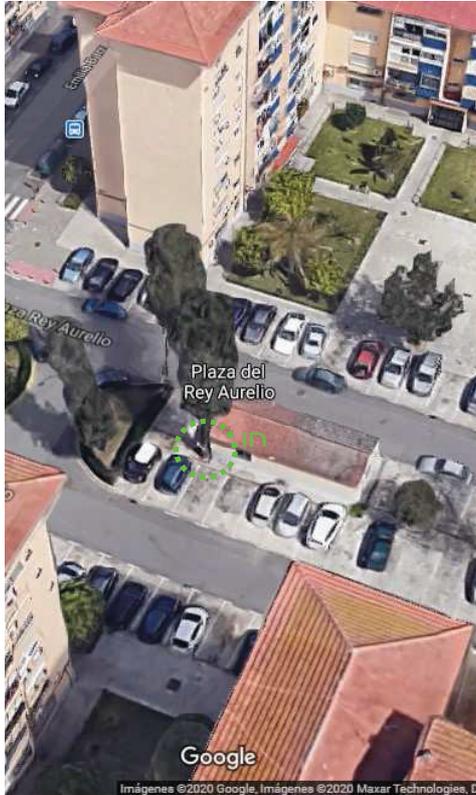
Localización: Pza del Rey Aurelio
(Parque Alcosa)

Daños a infraestructura cercana, pozo.

Árbol vigoroso en forma de cola de león posiblemente por excesivo refaldeo, situación en alcorque, con raíces confinadas. Tronco con codominancia, terciados hará unos 8 años, ramos sobre terciado no consolidado (posible pudrición), algunos curvados/horizontales con uniones débiles. Múltiples heridas en primarias con madera vista. Afectación en pozo cercano por raíces que han producido daños en el revestimiento del pozo y posiblemente en la cimentación del cuarto de bombeo.

Se recomienda tala.
