AP-159-2020
MM

COMUNICADO DE APEO DE ARBOLADO VIARIO (AP-159-20) PARTE 2ª

MOTIVO: Riesgo no tolerable

Formulario de Evaluación Básica de Riesgo de Arbolado

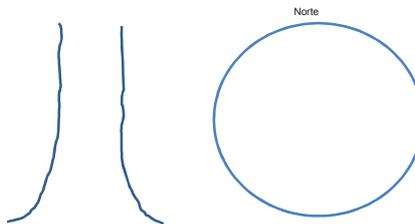
Notas, explicaciones, descripciones: Ejemplar que ha sufrido una incidencia, durante una jornada con EMA (22.9 mm de lluvia acumulada y rachas de hasta 48 km/h). Esto, unido a los fallos estructurales derivados de una contraindicada gestión previa (árbol desmochado), han producido el colapso de en torno al 50% de la copa. La cual ha quedado totalmente desestructurada, sin posibilidad de consolidación.

Propuestas y/o consejos Se apea en el momento, debido al nivel de riesgo asociado.
