Expediente: 169/2021

AP-233-2021 a AP-241-2021
AP-235-2021
CAF

SOLICITUD DE APEO DE ARBOLADO VIARIO (AP-235-21) PARTE 2ª

MOTIVO DEL APEO: RIESGO NO TOLERABLE

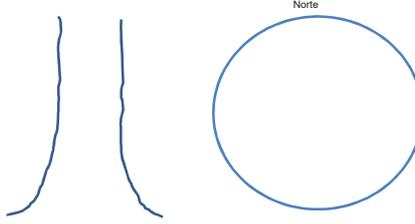
Notas, explicaciones, descripciones: Tras el colapso de uno de sus ejes primarios, cuya inserción estaba afectado por proceso degradativo interno, la estructura se ha visto severamente comprometida. Y se intuye una pérdida prácticamente definitiva de soportar la carga que supondría una nueva copa funcional, con capacidad de generar beneficios ecosistémicos significativos.

Propuestas y/o consejos Se propone su apeo y reposición, puesto que no existen alternativas para permitir la viabilidad del ejemplar dentro de unos rangos razonablemente tolerables de riesgo asociado a él.
