Expediente 70/2021

AP-365-2021
AAP

FICHA DE COMUNICADO DE APEO DE ARBOLADO ZONA VERDE (365-2021) 2ª PARTE

MOTIVO DEL APEO: RIESGO NO TOLERABLE y RENOVACIÓN DE ARBOLADO.

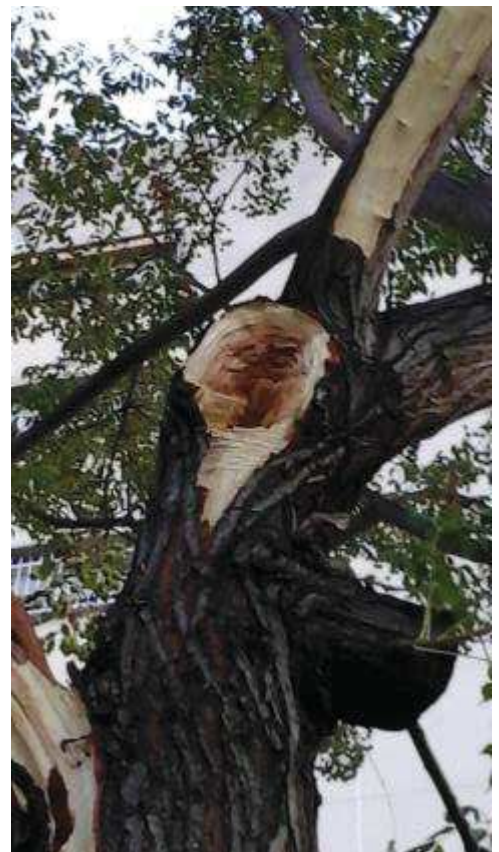
Detalles de heridas por ramas desgajadas con corteza incluida y principio de pudrición. Cruz inestable y daños en tronco.

Tras la evaluación visual y determinación posterior del nivel de riesgo basada en las Fichas ISA, el posible fallo en defecto estructural, se clasifica como de RIESGO ALTO para peatones en la actualidad, se recomienda apeo y sustitución de especie al no existir actuaciones razonables que puedan paliar el riesgo y por su escasa viabilidad a medio y largo plazo.
