**Expediente: 35/2022**

AP-127-2021  
AAP

## SOLICITUD DE APEO DE ARBOLADO VIARIO (AP-127-21) PARTE 2ª

### MOTIVO DEL APEO: RIESGO NO TOLERABLE

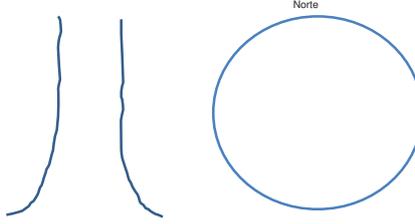
**Notas, explicaciones, descripciones:** Ejemplar que presenta un buen estado aparente respecto a su fisiología, pero sin embargo tiene una degradación consolidada y avanzada en su estructura. Especialmente en su parte basal del tronco. Probablemente se trate de una afección fúngica, que está generando el deterioro definitivo de los tejidos y la pérdida severa de capacidad mecánica de los mismos. Al testear su estabilidad aplicando tracción manual, se constata la fragilidad de la estructura.

**Propuestas y/o consejos** Se propone su apeo y reposición, puesto que no existen alternativas para permitir la viabilidad del ejemplar dentro de unos rangos razonablemente tolerables de riesgo asociado a él.
