Expediente: 23/2022

AP-23-2022
AAP

FICHA DE SOLICITUD APEO DE ARBOLADO ZONA VERDE (23-2022) 2ª PARTE

ISA Formulario de Evaluación Básica de Riesgo de Arbolado F2

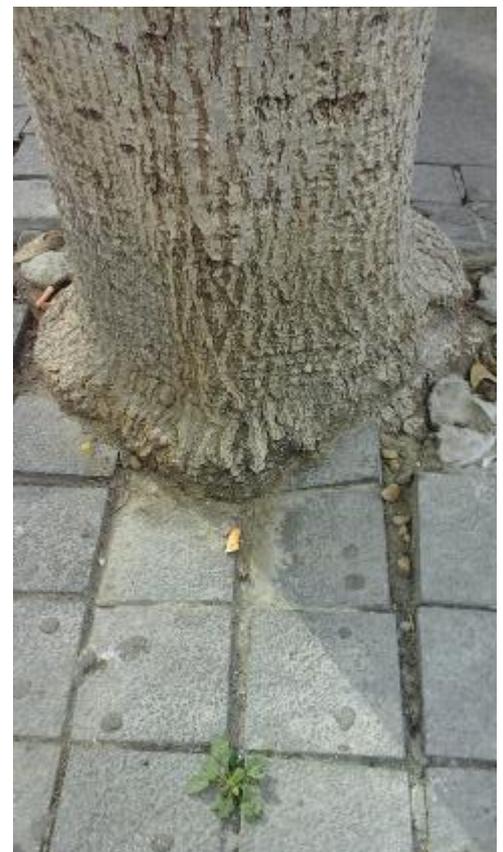
Estrangulamiento de la base del tronco/cuello del árbol por incrustación de adoquines: cambium no funcional, miriñaque.

Se recomienda el apeo del ejemplar ya que supone un riesgo que supera lo tolerable por probable caída del ejemplar, sin que sea posible otra acción o intervención viable para mitigar dicho riesgo, el cual se considera superior al valor del conjunto de servicios ecosistémicos aportados.

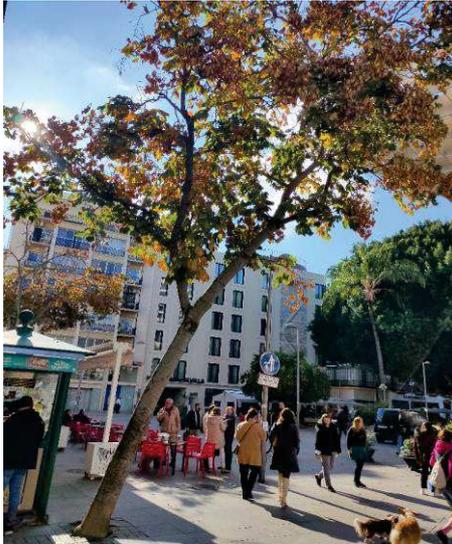
1. Vista general de la posición
