FICHA DE SOLICITUD APEO DE ARBOLADO ZONA VERDE (59-2023) 2ª PARTE

2. SITUACIÓN: DEL VALLE, JARDINES. **Distrito:** Casco Antiguo. **ID:** 25.

3. ESPECIE: *Robinia pseudoacacia*.

INFORME JUSTIFICATIVO de APEO por CRITERIO DE GESTIÓN/RENOVACIÓN

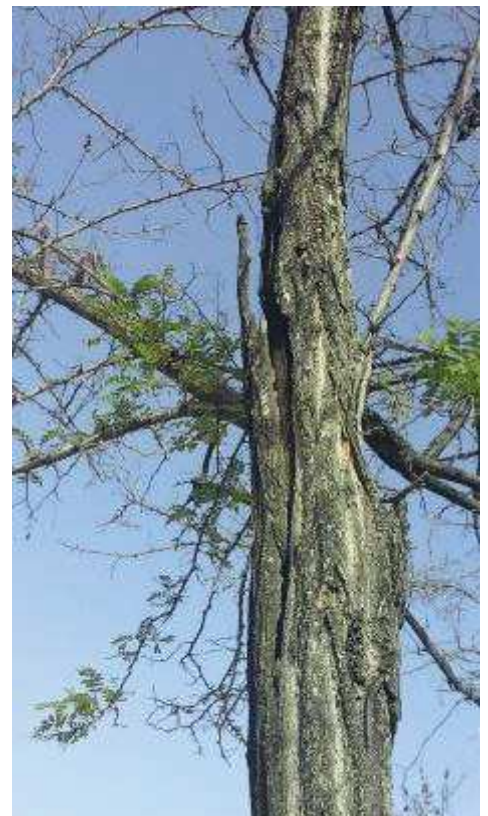
Herida longitudinal por quemaduras solares en tronco con descortezamiento, madera vista y pobre madera de herida.

Se recomienda su apeo, ya que se constata que ha llegado al fin de su vida útil o se encuentra muy debilitado, no existiendo posibilidad de implementar mejoras para que vuelva a aportar los servicios ecosistémicos que serían esperables.
