AP-416-2023
MALD

SOLICITUD DE APEO DE ARBOLADO (AP-416-23) PARTE 2ª

MOTIVO DEL APEO:TALA POR CRITERIO DE GESTIÓN

ISA Formulario de Evaluación Básica de Riesgo de Arbolado F2

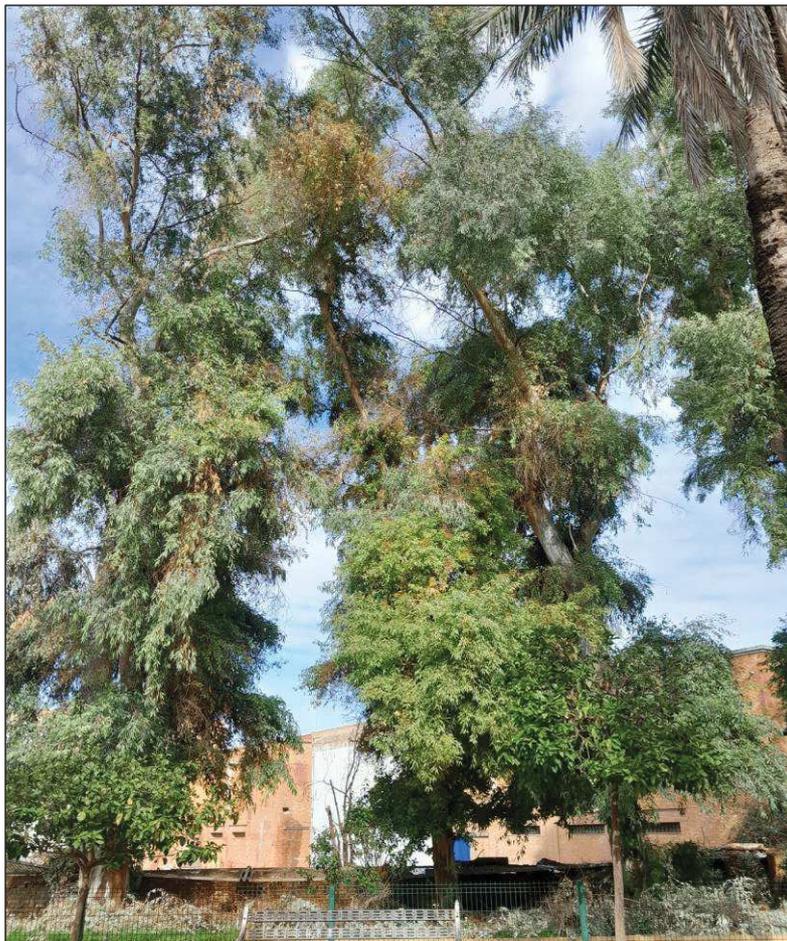
1. Vista general de la posición

Ejemplar de Eucalyptus camaldulensis que forma parte de una alineación de ejemplares de la misma especie, en el interior de una zona ajardinada. Presentan una situación y estado general muy similar entre ellos. Recientemente, tras el paso de la borrasca Bernard el 22 de octubre, en la que se alcanzaron rachas de viento de 104 km/h, se produjo el vuelco radical de dos eucaliptos pertenecientes a la alineación hacia el exterior del jardín y numerosas fracturas de ramas. Este hecho ha dado lugar a una desadaptación en los árboles que forman parte de la alineación, por lo que requiere una actuación de poda de reestructuración de manera conjunta, con el objetivo de optimizar la disposición aerodinámica de la alineación. En este caso se observan síntomas de la enfermedad Mundulla Yellows, que se vienen evidenciando desde la inspección registrada en 2019, y que se ha visto reflejado en un decaimiento progresivo, mostrando amarillamiento de hojas y menor cantidad y tamaño de estas. Se encuentra dominado por los dos ejemplares adyacentes, y los beneficios ecosistémicos que aporta son escasos. Por esto, junto con que la evolución se prevé sea desfavorable, se propone su tala por criterios de gestión.
