SOLICITUD DE APEO DE ARBOLADO (AP-46-24) PARTE 1ª

Código ID: 3934

UBICACIÓN: Avenida Isabel la Católica 2, Antiguo Restaurante la Raza.

MOTIVO DEL APEO: TALA POR RIESGO

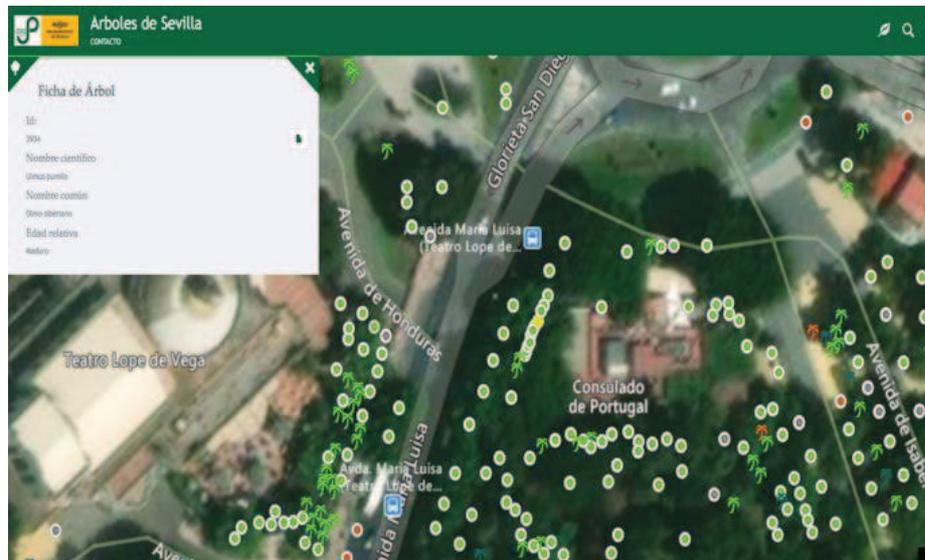
Detalles de las lesiones en copa

Ejemplar inclinado 18º aproximadamente sobre la futura terraza del restaurante. Se ubica en parterre de 50 cm de anchura, elevado 20 cm sobre la cota, factor que ha provocado deficiencias en el desarrollo del sistema radicular, que se extiende en el sentido del parterre, perpendicularmente a la inclinación. Se observa cavidad con pequeña apertura en la base, con exudación bacteriana. Se introduce varilla de 30 cm para comprobar la profundidad de la cavidad, sin encontrar obstáculo. En la copa, se observan cavidades con pudrición activa en la base de los cimales y en puntos en los que se realizaron podas de descabezado. Se adjunta ficha ISA.

*“ÚNICO.- Autorizar el apeo de un ejemplar de *Ulmus pumila* con ID 3934, situado la Avenida Isabel la Católica 2, Antíguo Restaurante la Raza (AP-46-2024). Motivo del apeo: Tala por riesgo. Se solicita autorización para proceder al apeo de un ejemplar de *Ulmus pumila* ubicado en el lateral oeste del recinto, en un arriate pegado a la valla de cierre perimetral con la Avenida María Luisa. Presenta importantes alteraciones estructurales, con grandes cavidades con pudrición activa y una inclinación de tronco significativa, agravada por el desarrollo del sistema radicular en un reducido espacio, defecto cuyo riesgo asociado seguiría siendo alto aunque se ejecuten podas de reformación de la copa. Con respecto a la diana, que hace referencia a las personas o bienes que se dañarían si ocurriese un fallo tanto de ramas como del propio árbol, deben considerarse los siguientes aspectos: - Es una zona que verá incrementada su diana notablemente a partir de marzo, cuando se abra el restaurante. Bajo la copa se ubica parte de la terraza del restaurante, donde habrá mesas con clientes durante muchas horas del día. - El cambio de uso del entorno, con un proyecto en fase de ejecución, supone también una oportunidad para mejorar el valor paisajístico del mismo, al renovar los espacios ajardinados con nuevas plantaciones y suprimir un ejemplar alterado y con problemas de seguridad que tiene limitadas perspectivas de futuro. ESTADO GENERAL: Se ubica en parterre de 50 cm de anchura, elevado 20 cm sobre la cota, factor que ha ido provocando deficiencias en el desarrollo del sistema radicular, que se extiende en el sentido del parterre, perpendicularmente a la inclinación. OBSERVACIONES: Ejemplar inclinado 18º aproximadamente sobre la futura terraza del restaurante. Se ubica en parterre de 50 cm de anchura, elevado 20 cm sobre la cota, factor que ha provocado deficiencias en el desarrollo del sistema radicular, que se extiende en el sentido del parterre, perpendicularmente a la inclinación. Se observa cavidad con pequeña apertura en la base, con exudación bacteriana. Se introduce varilla de 30 cm para comprobar la profundidad de la cavidad, sin encontrar obstáculo. En la copa, se observan cavidades con pudrición activa en la base de los cimales y en puntos en los que se realizaron podas de descabezado.”*
