AP-1004-2025
MSB

COMUNICADO DE APEO DE ARBOLADO ZONA VERDE (AP-1004-25) PARTE 1ª

SOLICITUD APEO DE ARBOLADO ZONA VERDE (AP-1004-25) PARTE 2ª

9. FOTOGRAFÍAS de *Acer negundo*_ID3650_ Calle Mayo:

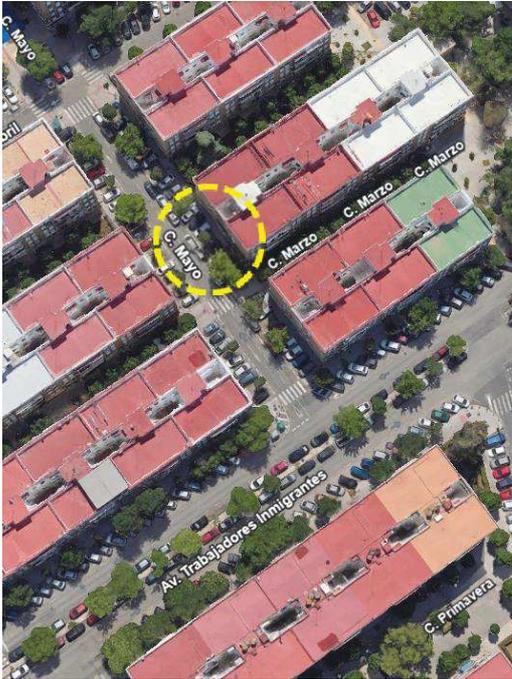
1. **FECHA:** 10-08-25.
2. **SITUACIÓN:** 50345 - Mayo. Calle.
3. **Distrito:** Macarena.
4. **ESPECIE:** *Acer negundo*.
5. **ID:** 3650.
6. **P.C. (cm):** 40.
7. **ALTURA (m):** 6.
8. **ALCORQUE (m):** En alcorque sobre aparcamiento.
9. **LATITUD DE ACERADO:** Inventariado.
10. **LESIONES GRAVES:**
 - Pérdida de más del 60% de su estructura que queda inestable.
11. **ESTADO GENERAL:**
 - Árbol decrepito.
12. **OBSERVACIONES:**
 - Se trataba de un árbol decrepito con la copa prácticamente seca, intensa pudrición y cavidades por toda la estructura, que queda desestructurado e inestable tras desgaje de rama primaria.

Tras fallo del ejemplar y evaluación visual, se constató que el árbol estaba con una regresión o pérdida de su estructura superior al 90%, por lo que se procedió a su apeo, ya que no aportaba los servicios ecosistémicos que serían esperables para un árbol de su tamaño y/o edad, y en el mejor de los casos suponía un riesgo innecesario por caída de la totalidad del ejemplar o de alguna de sus partes.
