AP-1003-2025
MSB

COMUNICADO DE APEO DE ARBOLADO ZONA VERDE (AP-1003-25) PARTE 1ª

SOLICITUD APEO DE ARBOLADO ZONA VERDE (AP-1003-25) PARTE 2ª

9. FOTOGRAFÍAS de *Tipuana tipu*_ID105595_ Calle Escarpia:

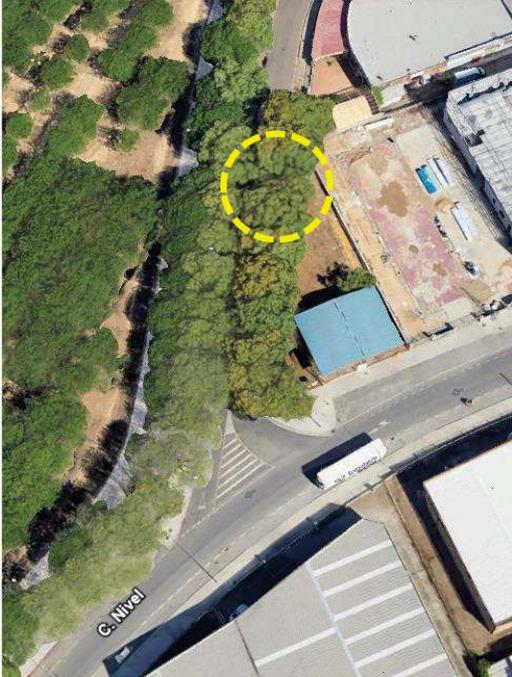
ESTADO GENERAL: Árbol desestructurado e inestable.

OBSERVACIONES: Árbol desvitalizado con amplia herida longitudinal desde la base del tronco hasta la cruz/base de primarias con madera vista y pudrición, se parte en dos tras desgaje de una de las primarias. Se procede a su tala. Tras fallo del ejemplar y evaluación visual, se constató que el árbol estaba con una regresión o pérdida de su estructura superior al 70%, por lo que se procedió a su apeo, ya que no aportaba los servicios ecosistémicos que serían esperables para un árbol de su tamaño y/o edad, y en el mejor de los casos suponía un riesgo innecesario por caída de la totalidad del ejemplar o de alguna de sus partes.

Tras fallo del ejemplar y evaluación visual, se constató que el árbol estaba con una regresión o pérdida de su estructura superior al 70%, por lo que se procedió a su apeo, ya que no aportaba los servicios ecosistémicos que serían esperables para un árbol de su tamaño y/o edad, y en el mejor de los casos suponía un riesgo innecesario por caída de la totalidad del ejemplar o de alguna de sus partes.
