COMUNICADO DE APEO DE ÁRBOL VIARIO (AP-344-2026) PARTE 1ª**MOTIVO: RIESGO EXTREMO.**

Código: AP-344-2026

COMUNICADO DE APEO DE ÁRBOL VIARIO (AP-344-2026) PARTE 2ª
MOTIVO: RIESGO EXTREMO.

Formulario de Evaluación Básica de Riesgo de Arbolado

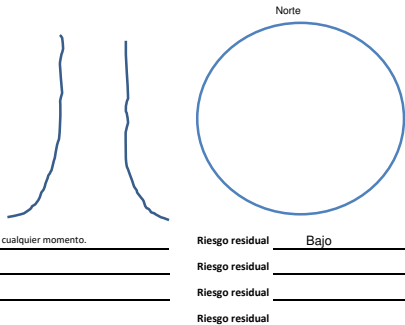
Notas, explicaciones, descripciones: Tras haber sufrido el colapso de uno de sus ejes primarios afectado por cortezas incluídas. Se generó un desgarro descendente en tronco con la pérdida del 20% de su diámetro. Tras reducir y equilibrar su copa para mitigar dicho defecto, se ha generado grieta vertical descendente de unos 60 cm de longitud. Dicha grieta muestra dilatación de unos 2cm. Traccionamos de forma manual su copa y la grieta va en aumento con el mínimo movimiento. Todo ello agravado por la inclinación de 20º que presenta en tronco.

Propuestas y/o consejos Teniendo en cuenta que dicho defecto se encuentra en zona de tensión el colapso se puede generar en cualquier momento. Por ello procedemos a su tala inmediata dado que muestra un riesgo no asumible.
