Expediente: 1/2026

AP-255-2026
AGF

FICHA DE COMUNICADO DE APEO DE ARBOLADO VIARIO (AP255/26) PARTE 1ª

Código Apeo: AP255/26

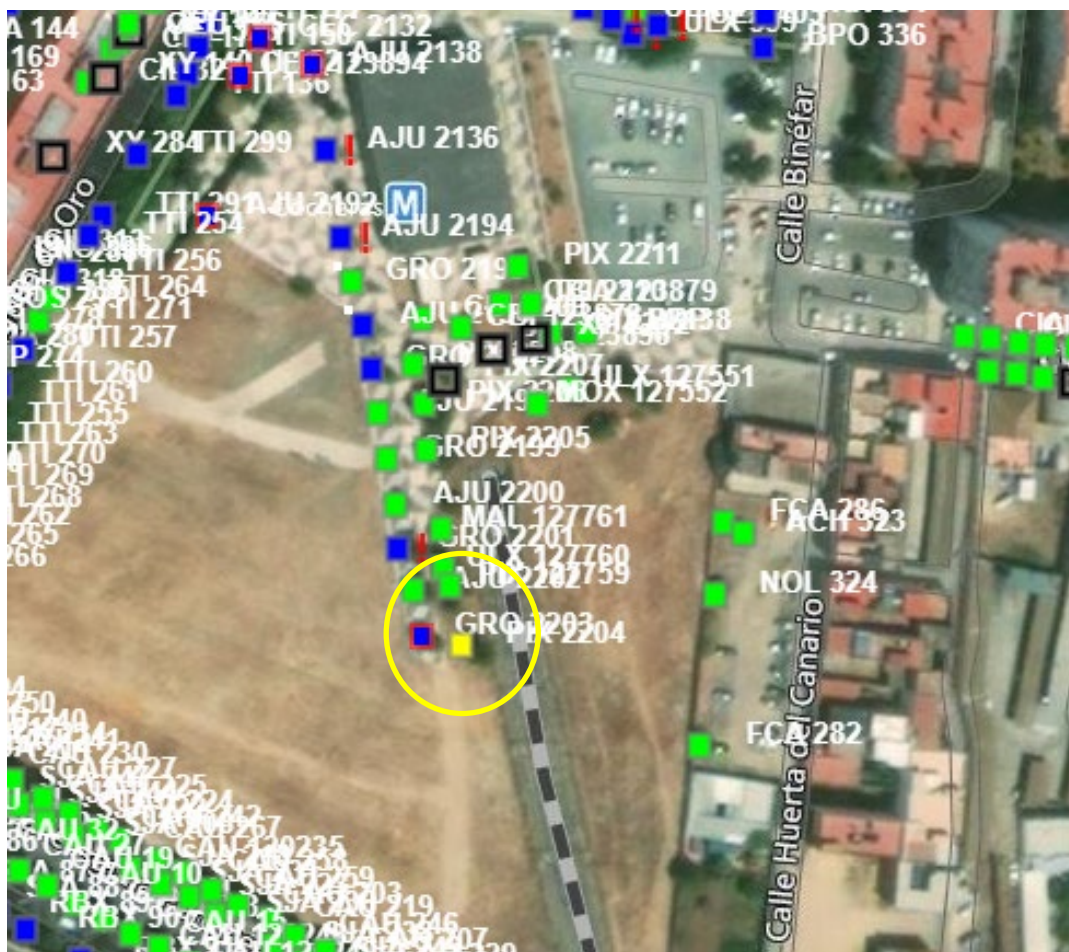
Imagen: PIX 2204

5. **LATITUD DE ACERADO:** pradera de parque, junto a pradera y talud limítrofe a las vías del metro.
6. **LESIONES GRAVES:** Ejemplar con defectos biomecánicos propios de la especie: escaso desarrollo radicular por condiciones del sustrato, inclinación progresiva, con compensación en altura; lesiones en fuste por desprendimiento de ramas.
