AP-315-2026
AGF

SOLICITUD DE APEO DE ARBOL ZONA VERDE (AP-315-2026) PARTE 1ª

Código: AP-315-2026

Ubicación: 51632.Jardine de Don Otilio.

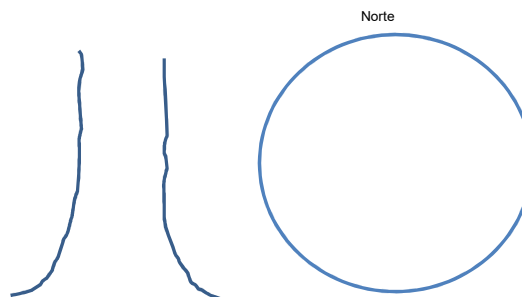
Notas, explicaciones, descripciones: Ejemplar decrepito, pérdida del duramen en toda su estructura principal. Pérdida de pared residual en el 20% del perímetro de su tronco sin capacidad de compartimentación y degradación avanzada en toda su estructura, tras realizar test de tracción de forma manual comprobamos que su estabilidad estructural se ve seriamente comprometida. Su copa esta formada por suplientes desvitalizados con inserciones no consolidadas. Ejemplar no funcional sin posibilidad de regeneración.

Propuestas y/o consejos Proponemos a tala por el riesgo que presenta aunque se ubique en una zona con numero de diana bajo. Ejemplar en regresión y decrepito sin aporte ambiental alguno. Proponemos su tala y reposición en futura campaña de plantación.
