Expediente: 204/2026

ÚNICO.- Autorizar el apeo de **un ejemplar de *Populus alba Bolleana* con ID nº 111405, situado en el Distrito Macarena, en la Calle Automoción- Polígono Calonge (AP-438-2026).**

SOLICITUD APEO DE ARBOLADO ZONA VERDE (AP-438-2025) PARTE 1ª
MOTIVO DEL APEO: DE GESTIÓN/OBRA A EJECUTAR.

SOLICITUD APEO DE ARBOLADO ZONA VERDE (AP-438-2025) PARTE 2ª

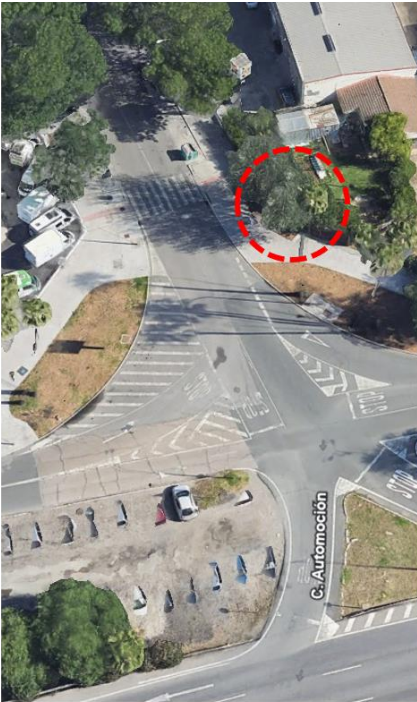
Localización: C/Automoción (Polígono Calonge), Distrito Norte.

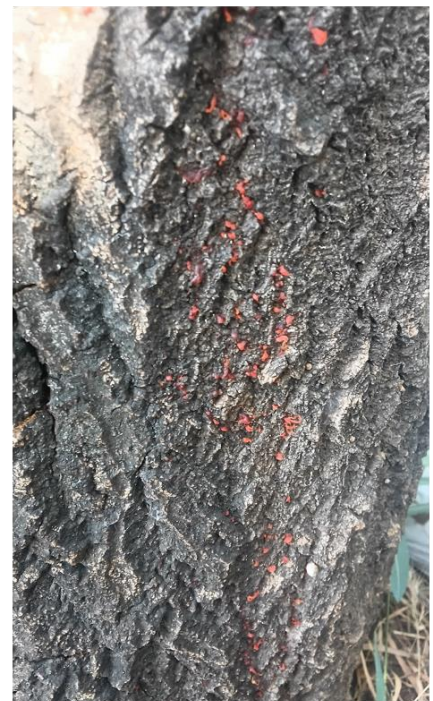
Izquierda hongos descomponedores de la madera e insectos perforadores. Derecha cirros anaranjados de *Cytospora chrysosperma* -chancro del álamo-.
