**Expediente: 91/2026**

**SOLICITUD DE APEO DE ÁRBOL VIARIO (AP-215-2026) PARTE 1ª**

Código: AP-215-2026

Ubicación: 51304.San Jacinto, Calle.

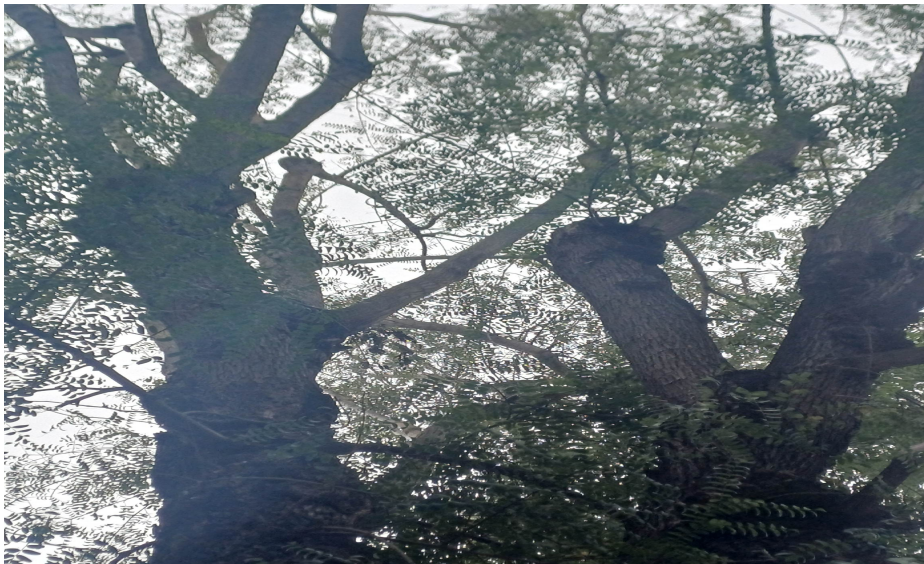
**ESTADO GENERAL:** Ejemplar desestructurado. Biomecánicamente inestable en la parte superior de su copa. Inclinación en tronco sin corrección en copa.

**OBSERVACIONES:** Alcorque limitado para un correcto desarrollo del ejemplar a nivel radicular. Aumento repentino de la inclinación en tronco.

7. **ALTURA (m):** 13
8. **ALCORQUE (m):** 2.20 X 1.50 m
9. **LATITUD DE ACERADO (m)** Acerado al mismo nivel.
10. **LESIONES GRAVES:**
  - Sistema radicular con desarrollo limitado.

**MOTIVO DEL APEO:** RIESGO. Se solicita autorización para el apeo de un ejemplar de *Tipuana tipu* con ID 19, situado de la calle San Jacinto, en el Distrito de Triana. Solicitamos la tala de dicho ejemplar por riesgo. Tras el tren de borrasca acaecido recientemente hemos realizado inspección en el ejemplar, al mostrar movimiento en su plato radicular y aumento en la inclinación en su tronco. Todo ello se ve agravado por la tala de los dos ejemplares de su misma alineación. Ello originará una desadaptación al entorno por lo que este ejemplar va a ser expuesto a los vientos predominantes. Dado que el fallo ya ha comenzado y con el agravante de dicha desadaptación este ejemplar muestra un riesgo no tolerable. Por ello solicitamos su apeo y la sustitución de dicho ejemplar.
