**COMUNICACIÓN DE APEO DE ARBOLADO MOTIVADO POR RIESGO NO TOLERABLE**

**COMUNICACIÓN DE APEO DE ARBOLADO**

**MOTIVO DEL APEO: Riesgo no tolerable**

2. **SITUACIÓN:** Jardines del Real Alcázar. **Nº ID:** 493

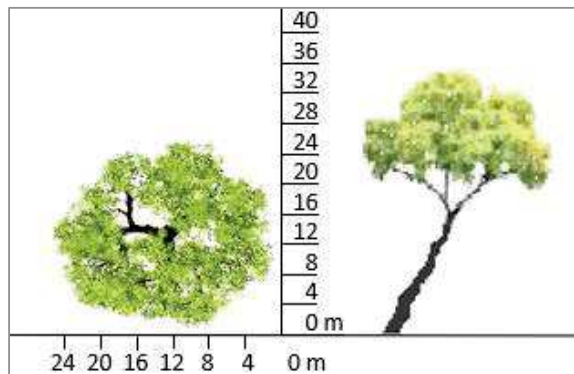
- Árbol *Tipuana tipu* con una inclinación del eje principal del 25 % hacia el Noreste. Ubicado en camino peatonal terrizo de albero con frecuente tránsito de personas.

- Árbol *Tipuana tipu* de gran porte con copa muy elevada, aparasolada y semidensa. Su eje principal tiene una pronunciada inclinación hacia el Noroeste.

- Ejemplar de gran porte. Aparición de grietas en el suelo, abultamiento y elevación sobre el terreno del plato radicular y un incremento de su inclinación en su eje principal.
- No hay presencia de insectos xilófagos y hongos. Existencia de un **chancro** a media altura de su eje principal que puede comprometer su resistencia estructural.
- Se trata de un ejemplar con **eje principal inclinado en 25°** en referencia al eje vertical con un riesgo de caída en una diana de un cruce de caminos peatonales de suelo terrizo de albero con frecuente tránsito de personas. **Efecto palanca:** El peso de la copa ya no se distribuye sobre el eje central, sino que genera una posibilidad de vuelco constante.

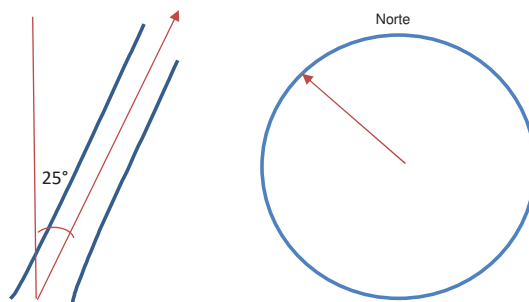
Ejemplar adulto de Tipuana tipu con inclinación de su eje principal en 25° Noroeste además de espiralización con riesgo de caída, ambas circunstancias que compromete su estabilidad estructural y eleva significativamente la probabilidad de vuelco en una zona diana de caminos peatonales con elevado tránsito de personas.
