Recuperación del alumbrado del Monte Gurugú (Parque de María Luisa)

El Servicio de Parques y Jardines del Ayuntamiento de Sevilla ha concluido, recientemente, un conjunto de trabajos de reparación sobre la instalación eléctrica y el alumbrado del Monte Gurugú. Describimos estos trabajos a continuación:

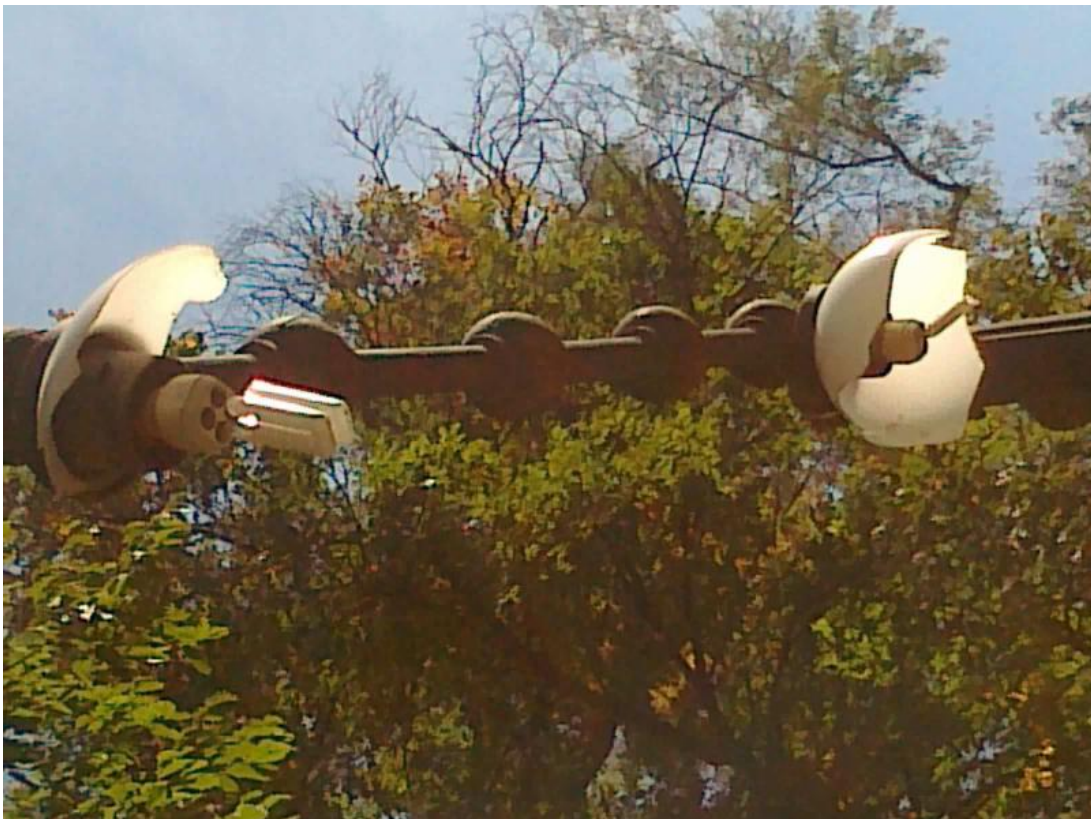
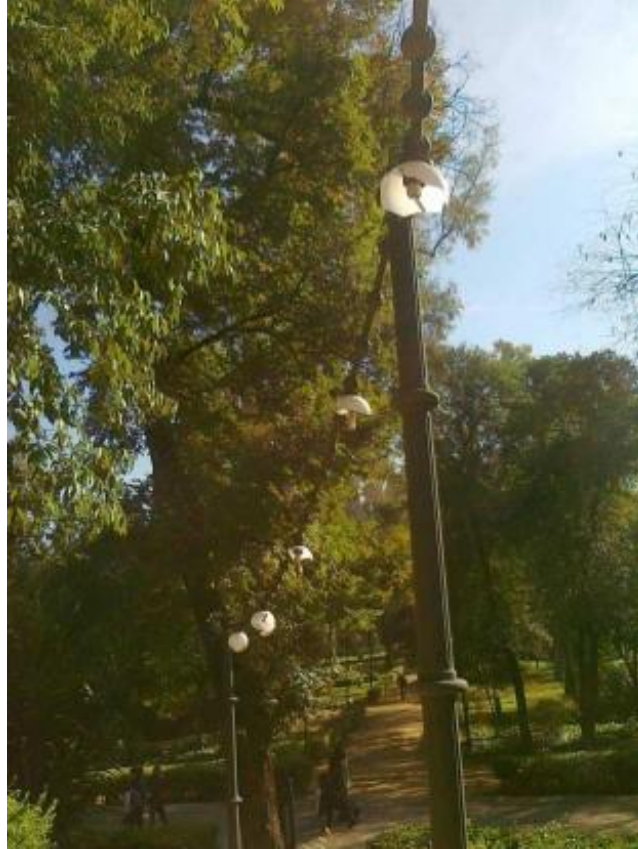
Fotografías antes de la actuación:

- Además, todas las bolas ornamentales estaban destrozadas, la mayoría de los casquillos estropeados y las lámparas rotas.
- El lamentable estado de la instalación eléctrica ha exigido un trabajo minucioso de recuperación, cuya primera fase ha consistido en realizar las comprobaciones oportunas para poder determinar la estructura y detalles de dicha instalación, resolviéndose los numerosos cortocircuitos y derivaciones encontrados. En una fase posterior, se han tendido las líneas eléctricas faltantes y se han sustituido los tramos en malas condiciones. También se han recompuesto las catenarias por donde discurren las líneas eléctricas y de donde cuelgan las bolas ornamentales. Por último se procedió a la recolocación de casquillos, lámparas y bolas ornamentales.
